Asbestinventarisatetest

Leopoldstraat 29, 8930 Menen

Attestnummer : 20231001-000025.000

Niet-asbestveilig

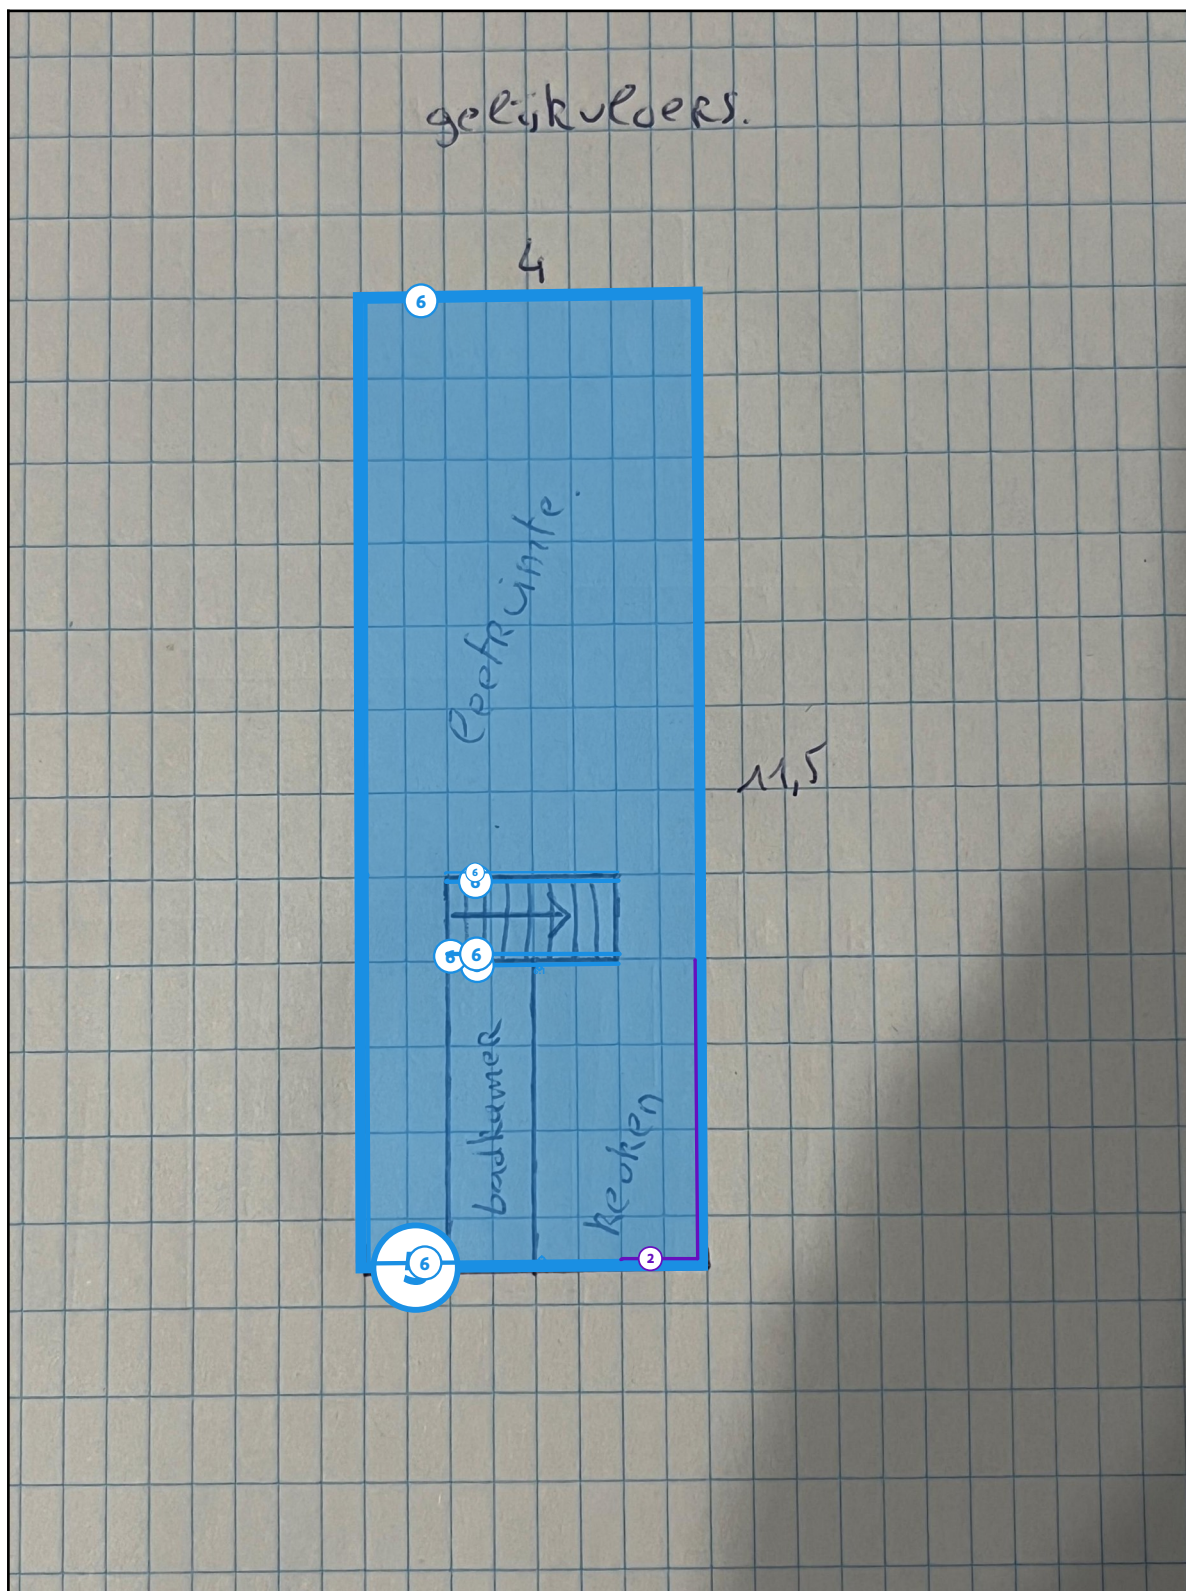
Plan 1.1: Gelijkvloers

2. Tegellijm	Advies	-
5. Pleisterwerk plafond	Geen asbest	-
5.1 Code: 02 pleisterwerk plafond	Mengmonster	-
6. Pleisterwerk muren	Geen asbest	-
6.1 Code: 01 pleisterwerk muren	Mengmonster	-

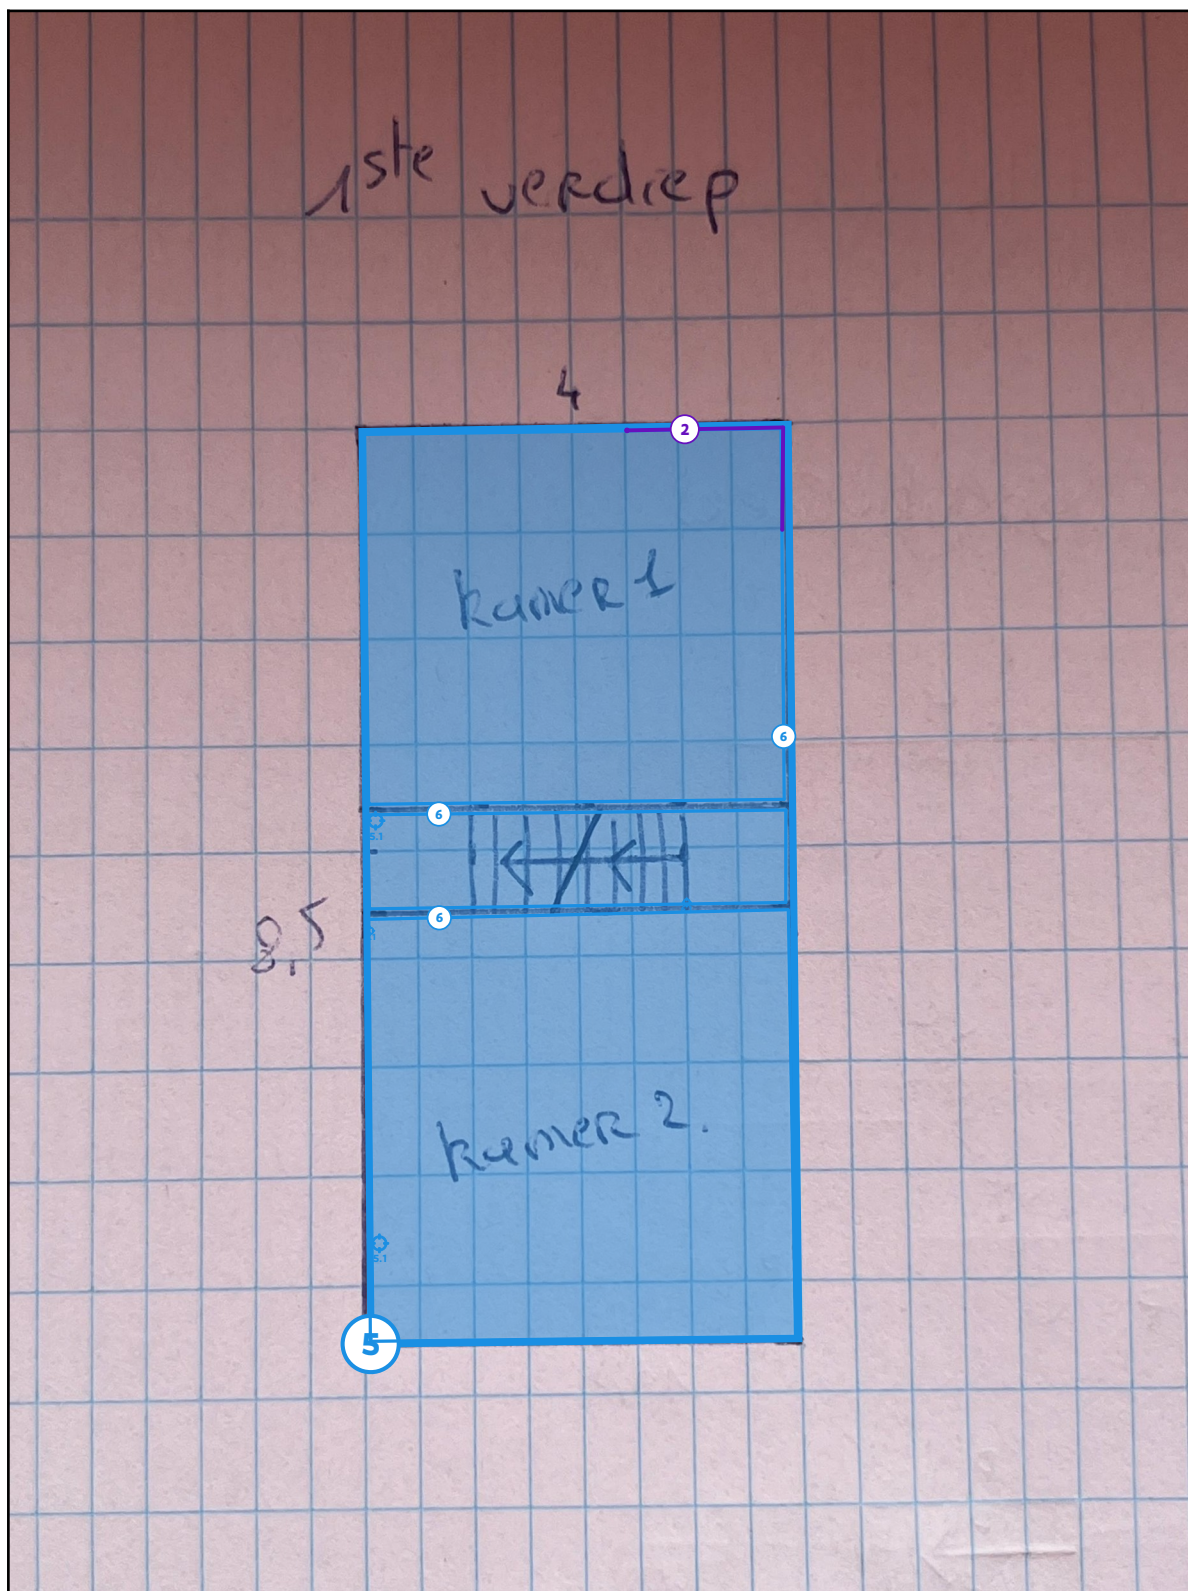
Plan 1.2: 1ste verdiep

2. Tegellijm	Advies	-
5. Pleisterwerk plafond	Geen asbest	-
5.1 Code: 02 pleisterwerk plafond	Mengmonster	-
6. Pleisterwerk muren	Geen asbest	-
6.1 Code: 01 pleisterwerk muren	Mengmonster	-

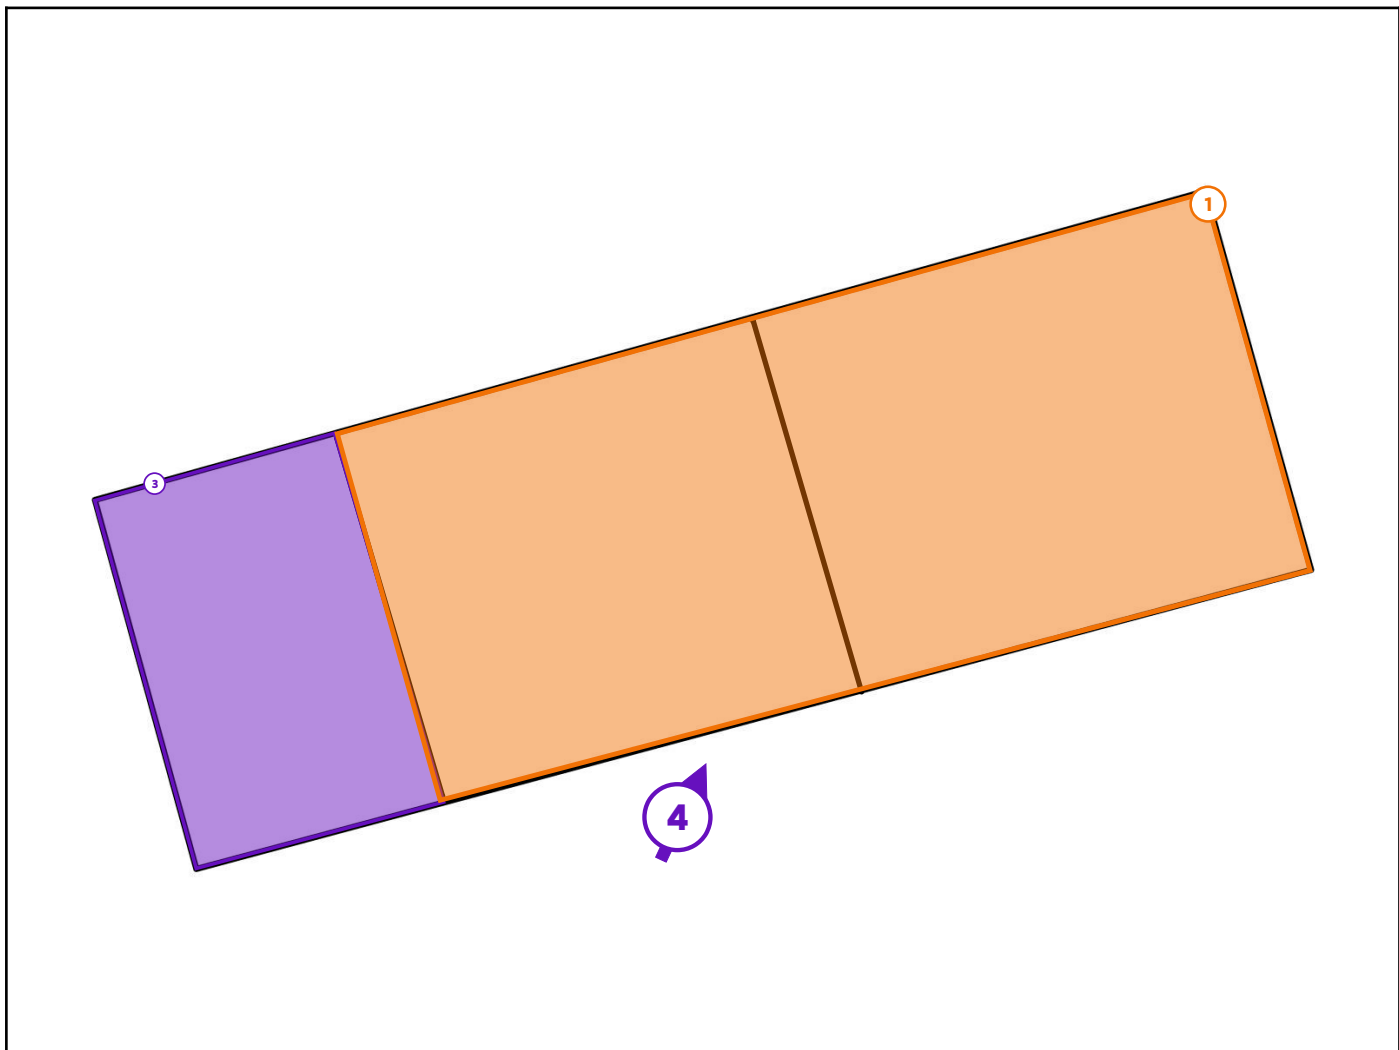
Plan 1.4: Dakplan

Beschrijving	Type	Actie
1. Menuiserie onderdak	Asbestmateriaal	Maatregelen nemen
3. Plat dak in metaal	Advies	-
4. Advies bij werken	Advies	-
