Asbestinventarisatetest

Moeskroenstraat 414, 8930 Mene

Attestnummer : 20231009-000286.000

Uitgegeven op : 09.10.2023

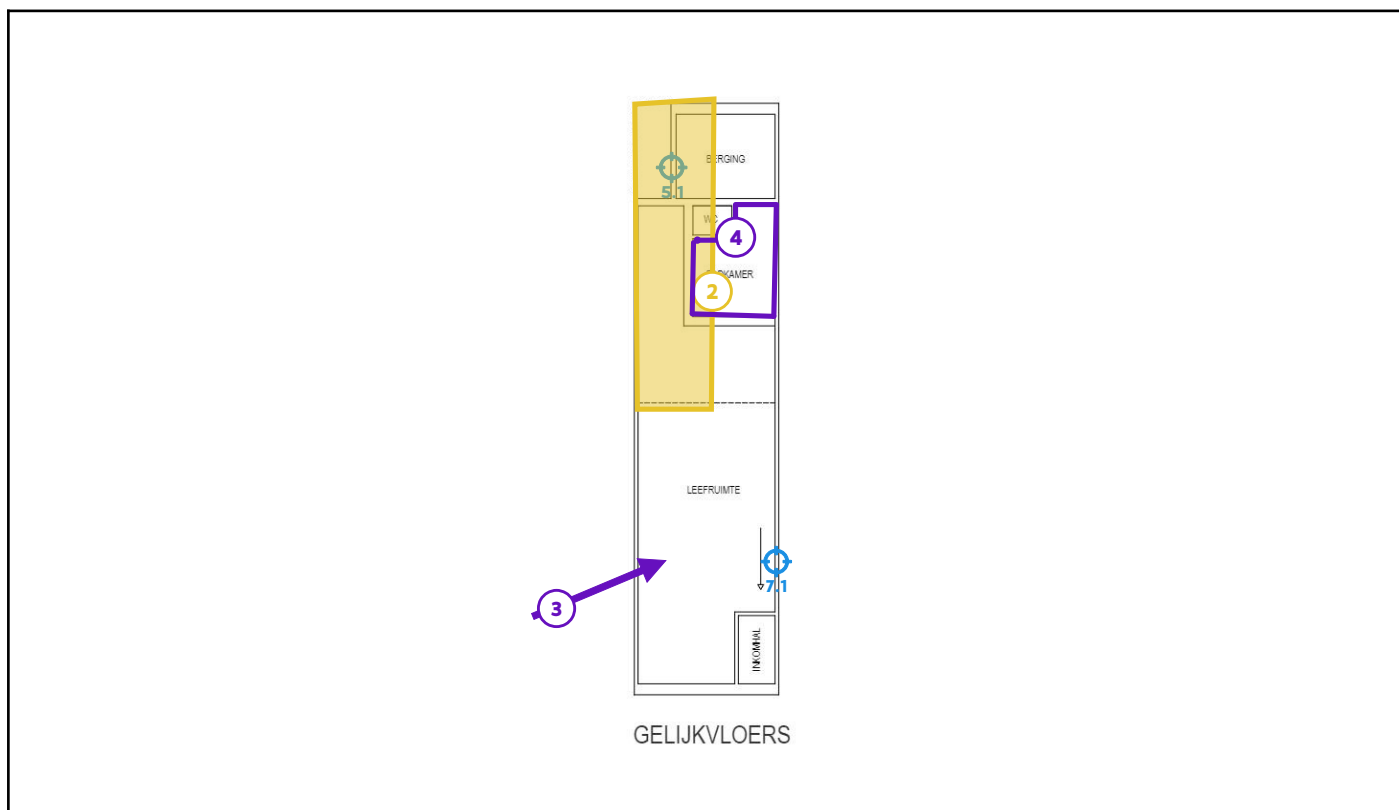
Plan 1.1: gelijkvloers

Beschrijving	Type	Actie
2. Roofing	Asbestmateriaal	Zorgvuldig beheren
3. Verlaagde plafonds	Advies	-
4. Wandtegels	Advies	-
5. Mastiek	Geen asbest	-
5.1 Code: 2349396-02	Puntmonster	-
7. Pleisterwerk wand	Geen asbest	-
7.1 Code: 2349396-01	Mengmonster	-

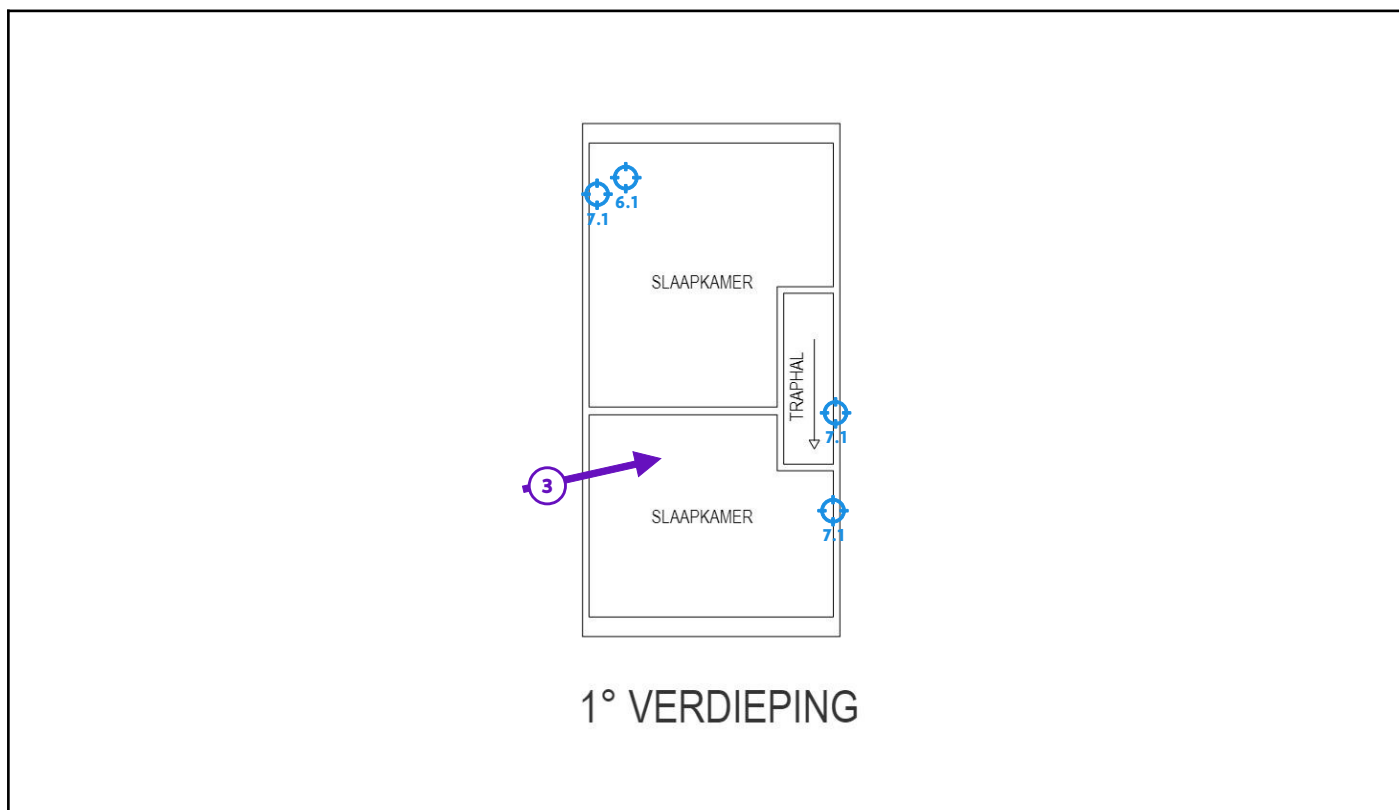
Plan 1.2: 1° verdieping

Beschrijving	Type	Actie
3. Verlaagde plafonds	Advies	-
6. Zeil in kast	Geen asbest	-
6.1 Code: 2349396-03	Puntmonster	-
7. Pleisterwerk wand	Geen asbest	-
7.1 Code: 2349396-01	Mengmonster	-
