Asbestinventarisatetest

Kleine Daalstraat 39, 1930 Zaventem

Attestnummer : 20230920-000470.000

Uitgegeven op : 20.09.2023

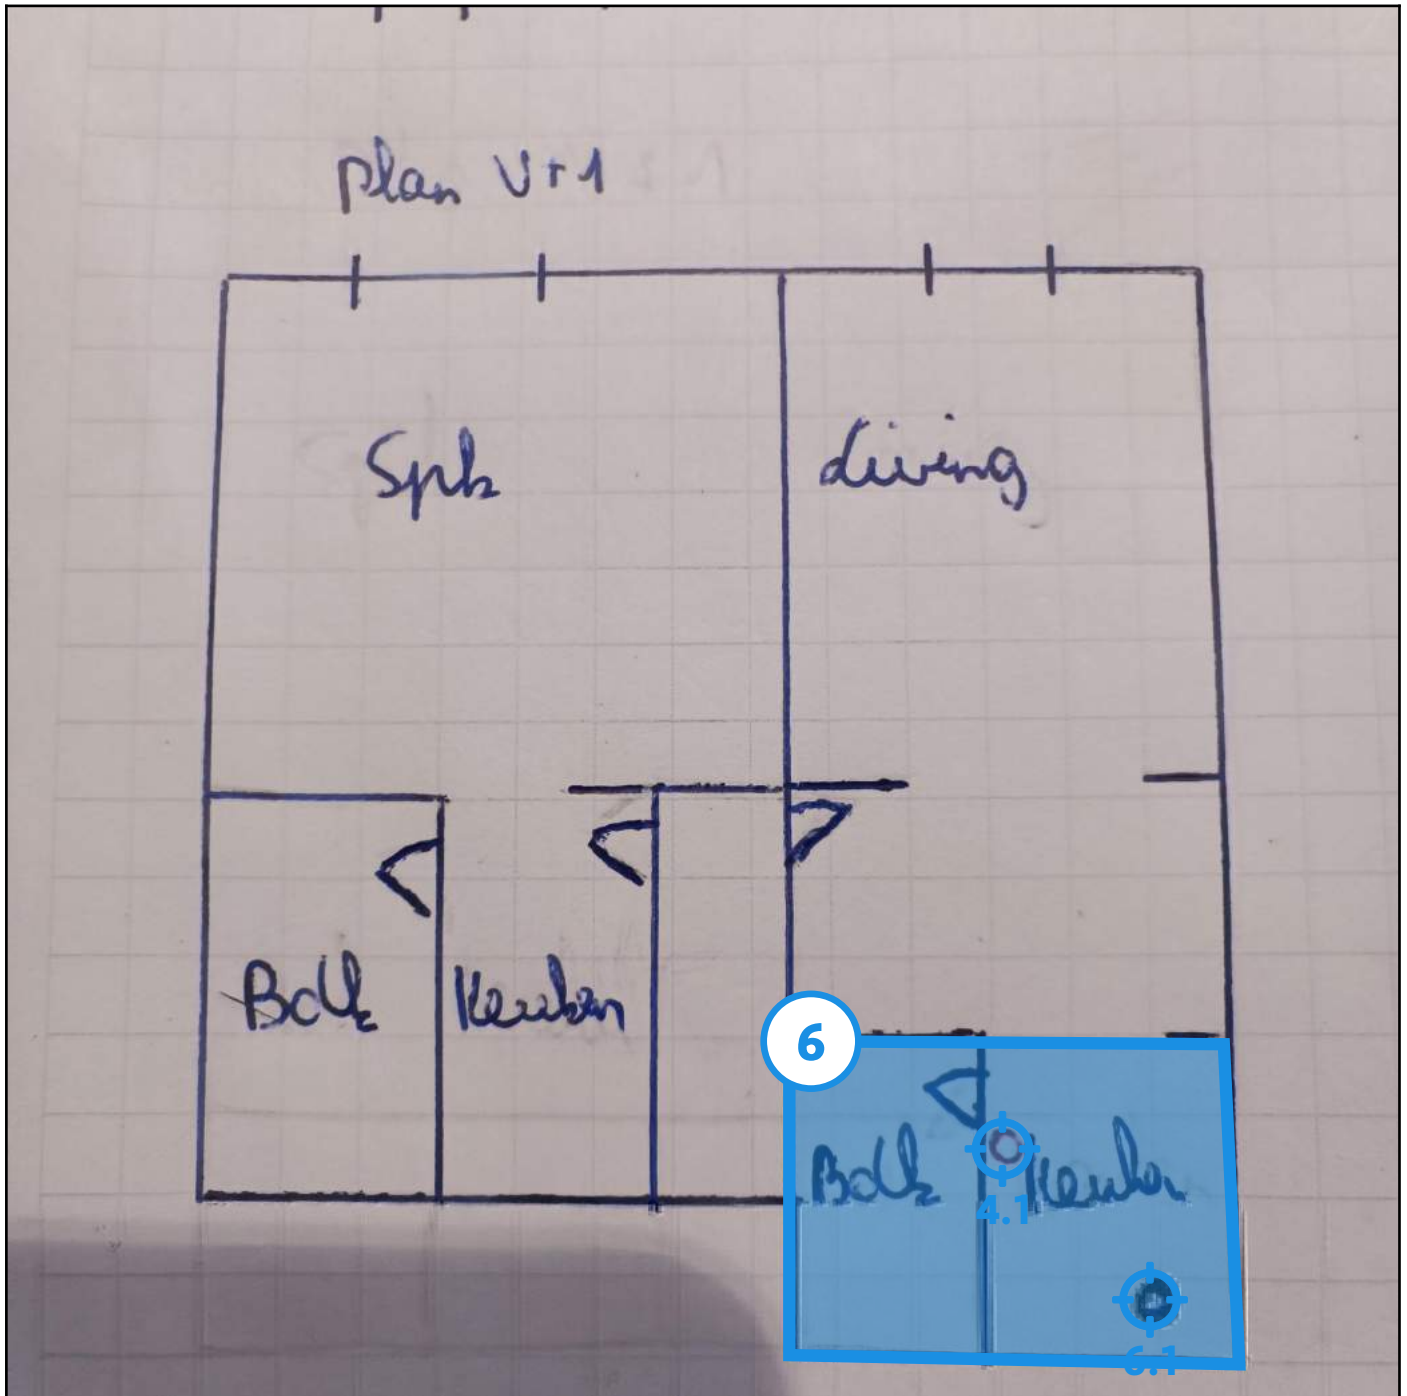
Plan 1.3: Plan V+1

Beschrijving	Type	Actie
4. Pleister muren	Geen asbest	-
4.1 Code: 1	Mengmonster	-
6. Roofing plat dak	Geen asbest	-

6.1 Code: 3	Puntmonster	-
-------------	-------------	---

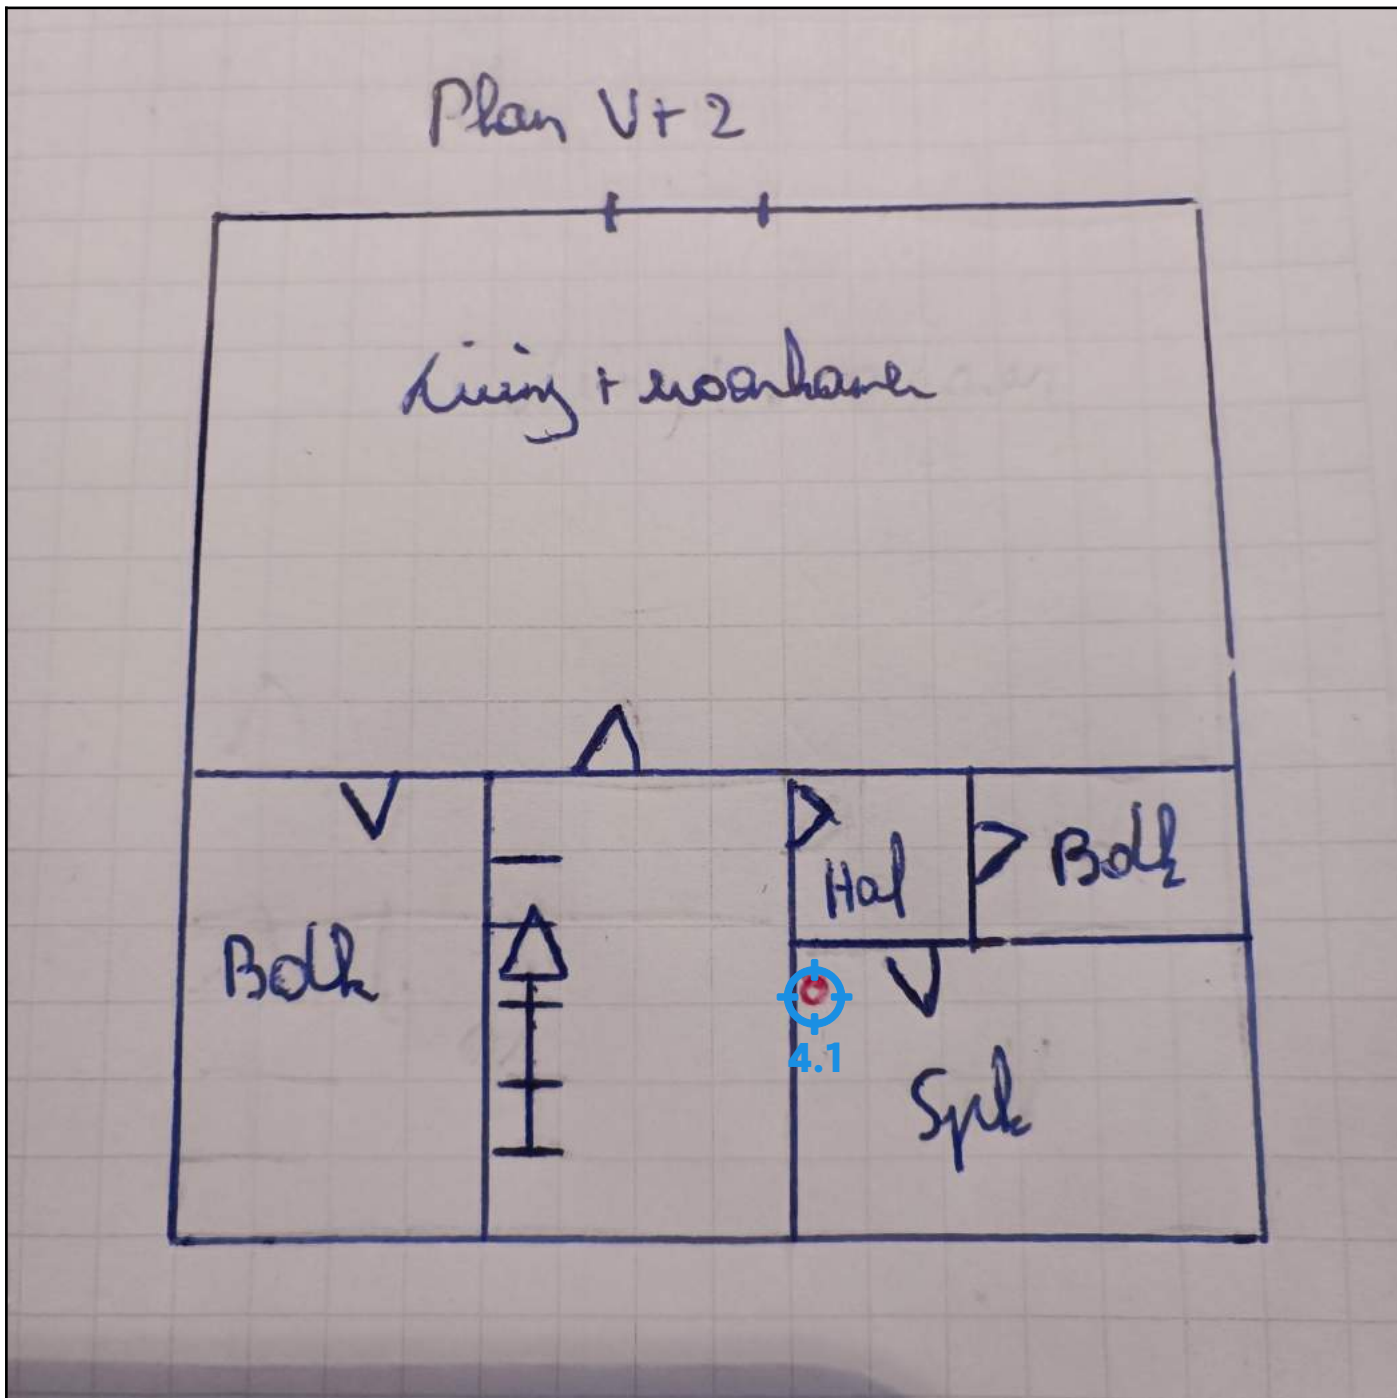
Plan 1.4: Plan V+2

Beschrijving	Type	Actie
4. Pleister muren	Geen asbest	-
4.1 Code: 1	Mengmonster	-

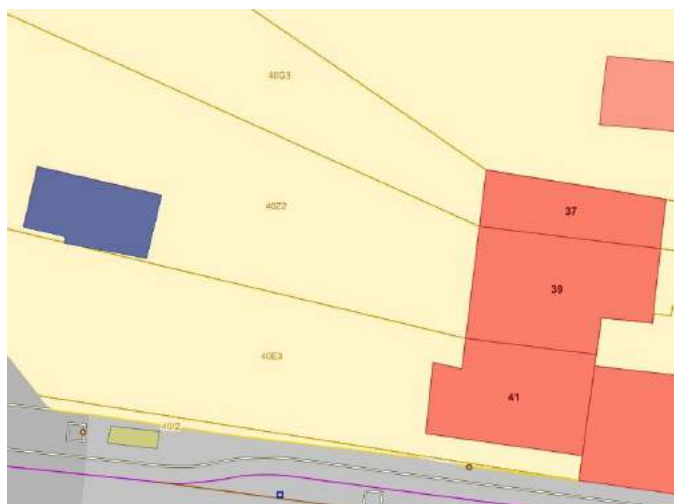
Zone 2: Garage

1 **Asbestmateriaal**

Beschrijving	Type	Actie
1. Golfplaten Garage en klein tuinhuis	Asbestmateriaal	Verwijderen

Ondervloer afdekken , golfplaten voorzichtig verwijderen, extra fixeren, niet breken , niet gooien, onmiddellijk verpakken of voorzichtig in container met asbestbag plaatsen. De constructiebalken zullen ook gereinigd worden met vochtige doeken en een stofzuiger met absoluutfilter .

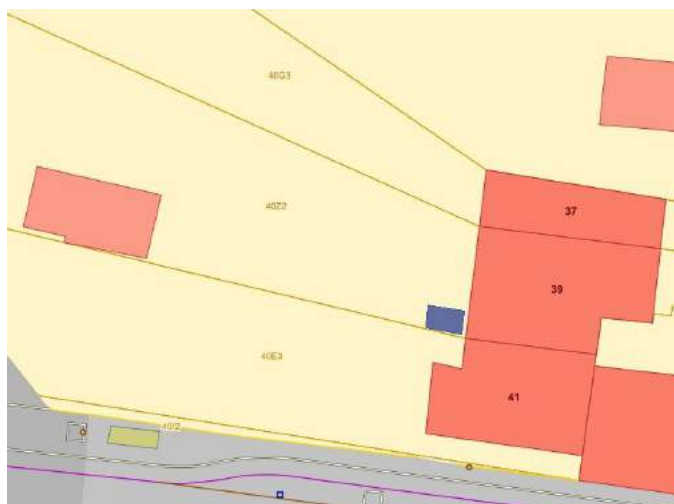
Zone 3: Tuinhuis

1 **Asbestmateriaal**
