# Asbestinventarisatetest

Preckherstraat (Jean) 4, 1800 Vilvoorde

Attestnummer : 20231006-000118.000

**Niet-asbestveilig**

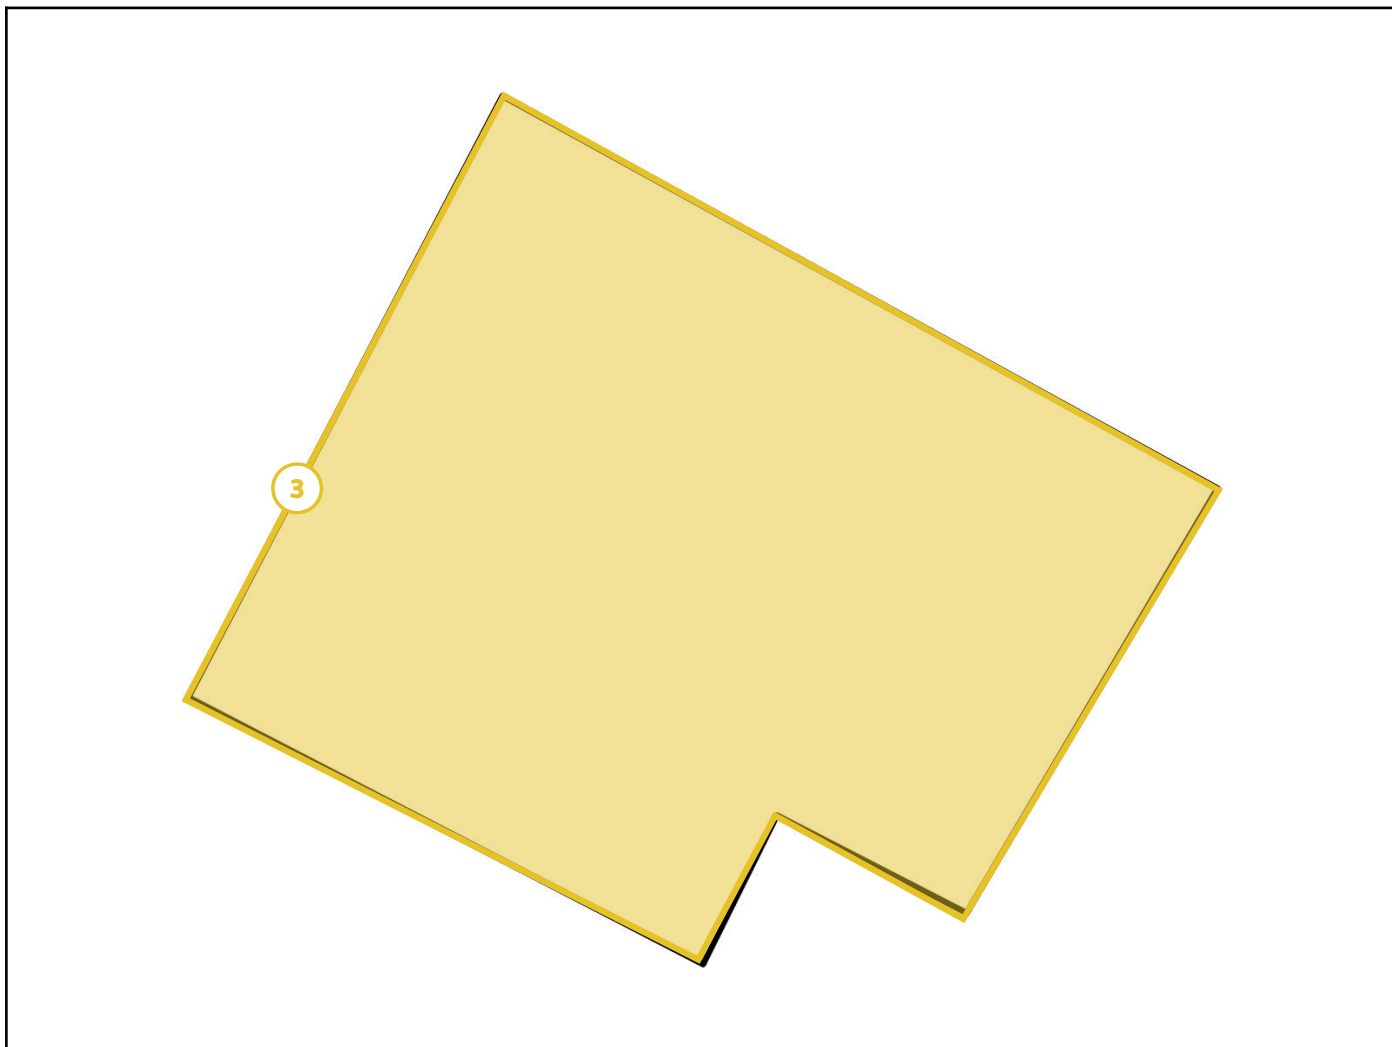
## Plan 1.1: Hoofdgebouw - Woning plan

Beschrijving	Type	Actie
3. Plat dak - Roofing	Asbestmateriaal	Zorgvuldig beheren

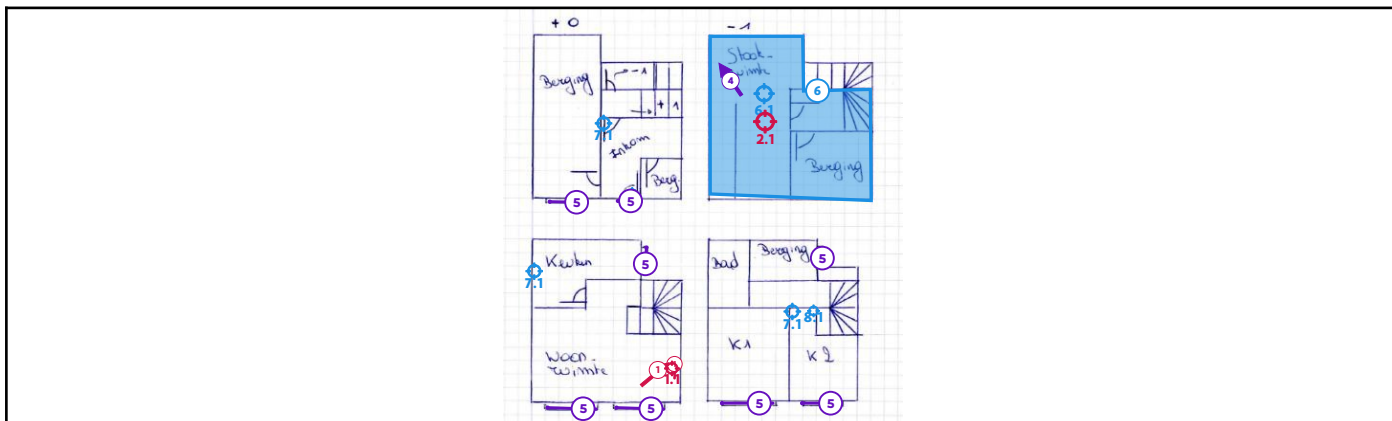
## Plan 1.2: Plan Woning (verdieping -1, +0, +1 & +2)

Beschrijving	Type	Actie
1. Plaat - Open haard - S5	Asbestmateriaal	Dringend verwijderen
1.1 Code: 7921738	Puntmonster	-
2. Platen - Plafond Kelder - type Pical - S3	Asbestmateriaal	Dringend verwijderen
2.1 Code: 7921736	Puntmonster	-
4. Multi Gas ketel - Potterton - C116	Advies	-
5. Mastiek - Ramen & Deur	Advies	-
6. Mastiek - Platen Kelder - S4	Geen asbest	-
6.1 Code: 7921737	Puntmonster	-
7. Pleisterwerk wooneenheid - Muren - S1	Geen asbest	-
7.1 Code: 7921734	Mengmonster	-
8. Pleisterwerk wooneenheid - Plafond - S2	Geen asbest	-
8.1 Code: 7921735	Mengmonster	-

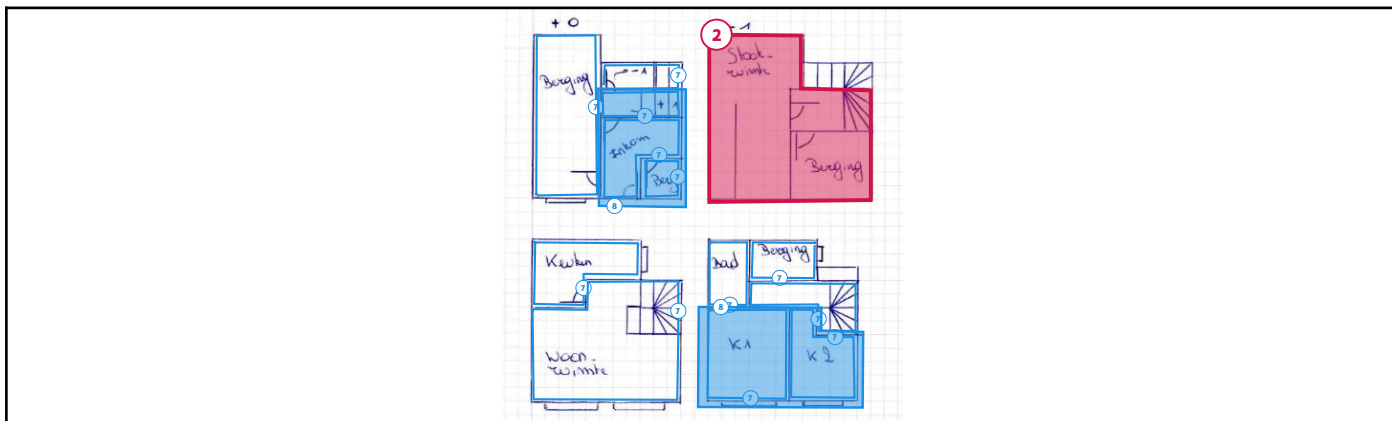
## Plan 1.3: Plan Woning (verdieping +0, +1 & +2)-Pleisterwerk

Beschrijving	Type	Actie
2. Platen - Plafond Kelder - type Pical - S3	Asbestmateriaal	Dringend verwijderen
7. Pleisterwerk wooneenheid - Muren - S1	Geen asbest	-
8. Pleisterwerk wooneenheid - Plafond - S2	Geen asbest	-
