Asbestinventarisatetest

Mechelsesteenweg 203, 1970 Wezembeek-Oppem

Attestnummer : 20230830-000092.000

Uitgegeven op : 30.08.2023

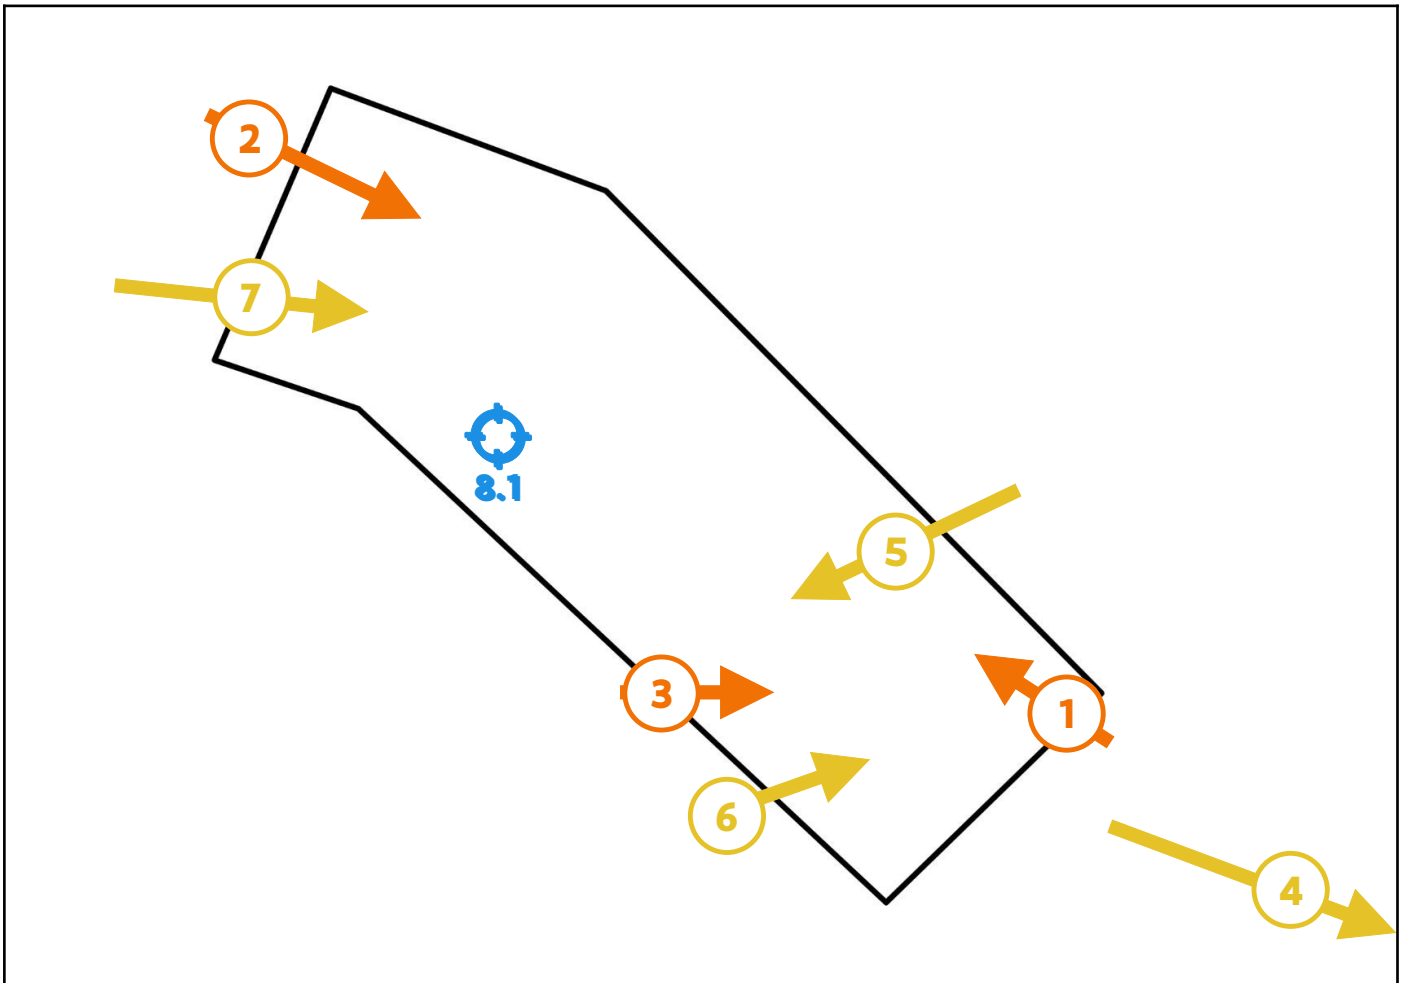
Plan 1.1: Hoofdgebouw plan

Beschrijving	Type	Actie
1. Leidingisolatie	Asbestmateriaal	Verwijderen
2. Leien dak	Asbestmateriaal	Verwijderen
3. Cementen buis zolder	Asbestmateriaal	Verwijderen
4. Roofing tuinhuis	Asbestmateriaal	Zorgvuldig beheren
5. Onderdak	Asbestmateriaal	Zorgvuldig beheren
6. Bakeliet	Asbestmateriaal	Zorgvuldig beheren
7. Cementen buis	Asbestmateriaal	Zorgvuldig beheren
