# Asbestinventarisatetest

Linterpoortenlaan 11, 1980 Zemst

Attestnummer : 20231108-000457.000

Uitgegeven op : 08.11.2023

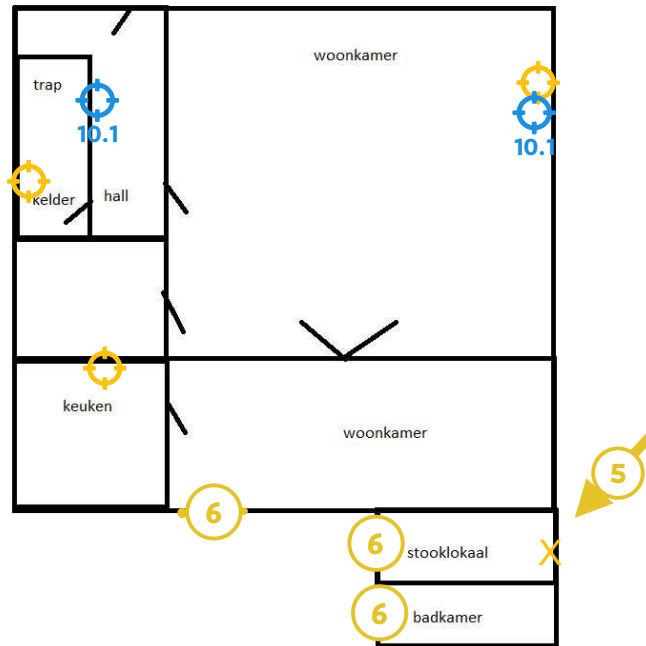
# Plan 1.1: glv

muren zijn bepleisterd excl stook en badkamer.  
plafonds zijn bepleisterd.

Beschrijving	Type	Actie
5. roetluikjes 3x	Asbestmateriaal	Zorgvuldig beheren
6. raam tablet binnenkant	Asbestmateriaal	Zorgvuldig beheren
8. muurpleister	Geen asbest	-
10. plafond pleister	Geen asbest	-
10.1 Code: 02	Mengmonster	-

- Eenvoudige handelingen: mag via doe-het-zelf of door werknemer(s) met opleidingsattest eenvoudige handelingen  
: De roetluikjes kunnen voorzichtig losgebeiteld worden, extra bevochtigen om stof te voorkomen + dragen van de nodige beschermingsmiddelen (mondmasker ffp3, handschoenen, tyvec) verpakken in plastic folie en afvoeren naar het containerpark als hechtgebonden asbestafval.

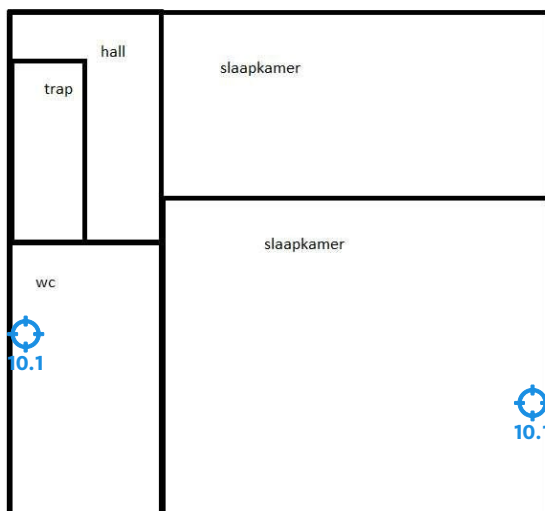
## Plan 1.2: vd1

plafonds zijn bepleisterd.  
muren zijn bepleisterd.

Beschrijving	Type	Actie
8. muurpleister	Geen asbest	-
10. plafond pleister	Geen asbest	-
10.1 Code: 02	Mengmonster	-

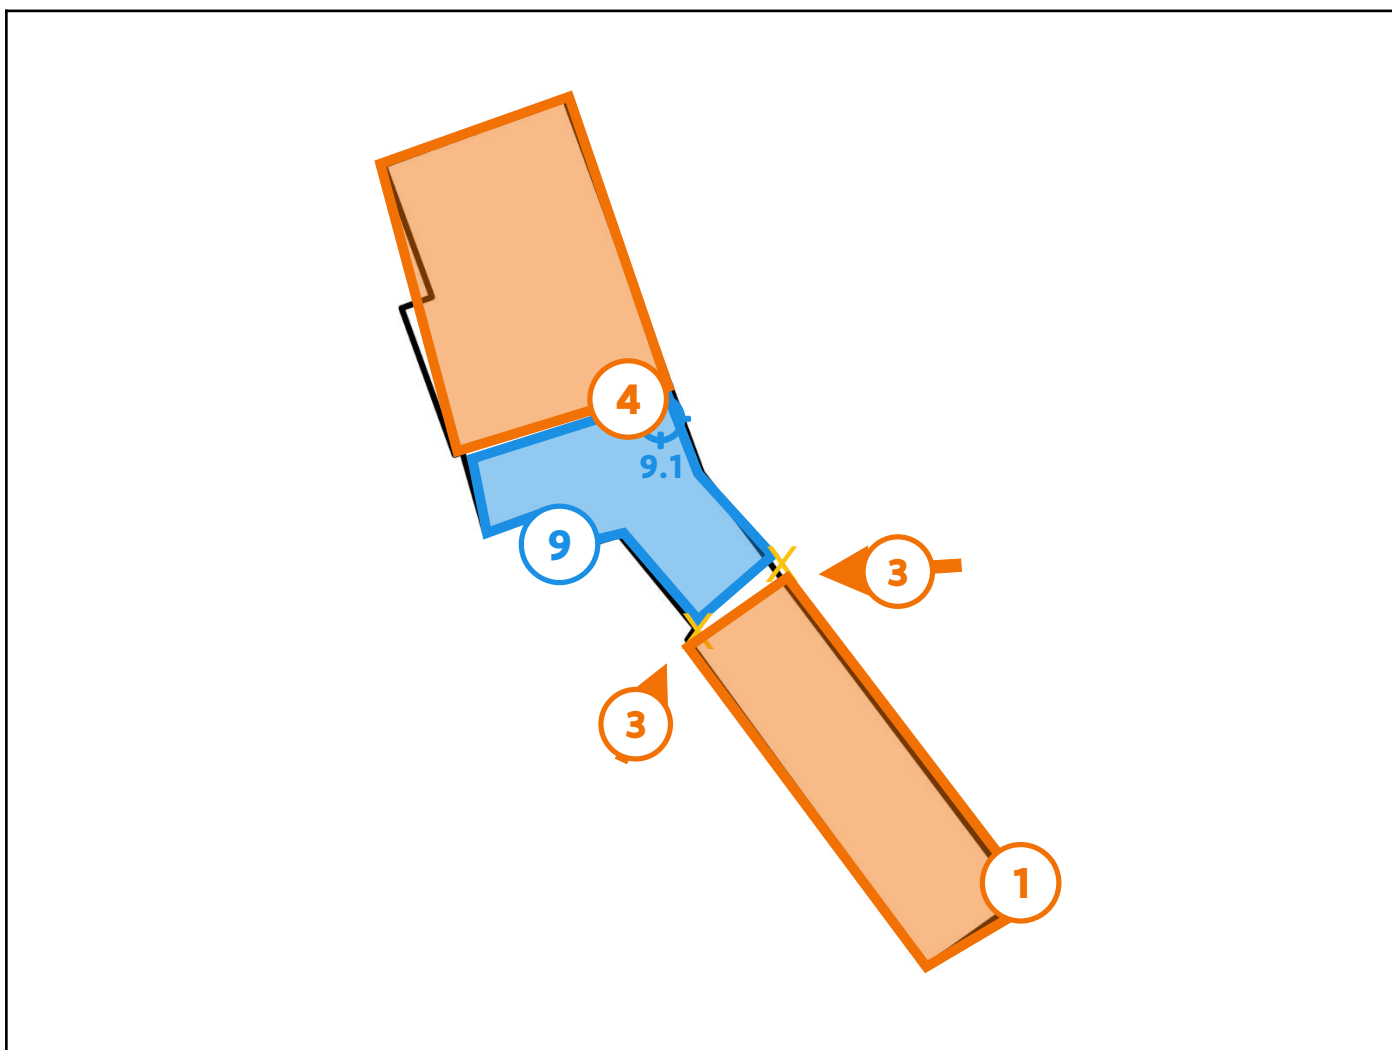
## Plan 1.4: Hoofdgebouw plan

Beschrijving	Type	Actie
1. golfplaten aanpalende schuur	Asbestmateriaal	Verwijderen
3. schouwbus + schouw hoed 2X	Asbestmateriaal	Verwijderen
4. dak woning	Asbestmateriaal	Verwijderen
9. roofing	Geen asbest	-
9.1 Code: 03	Puntmonster	-

- Eenvoudige handelingen: mag via doe-het-zelf of door werknemer(s) met opleidingsattest eenvoudige handelingen  
: De schouwbuizen kunnen voorzichtig losgebeiteld worden, extra bevochtigen om stof te voorkomen + dragen van de nodige beschermingsmiddelen (mondmasker ffp3, handschoenen, tyvec ) verpakken in plastic folie en afvoeren naar het containerpark als hechtgebonden asbestafval.

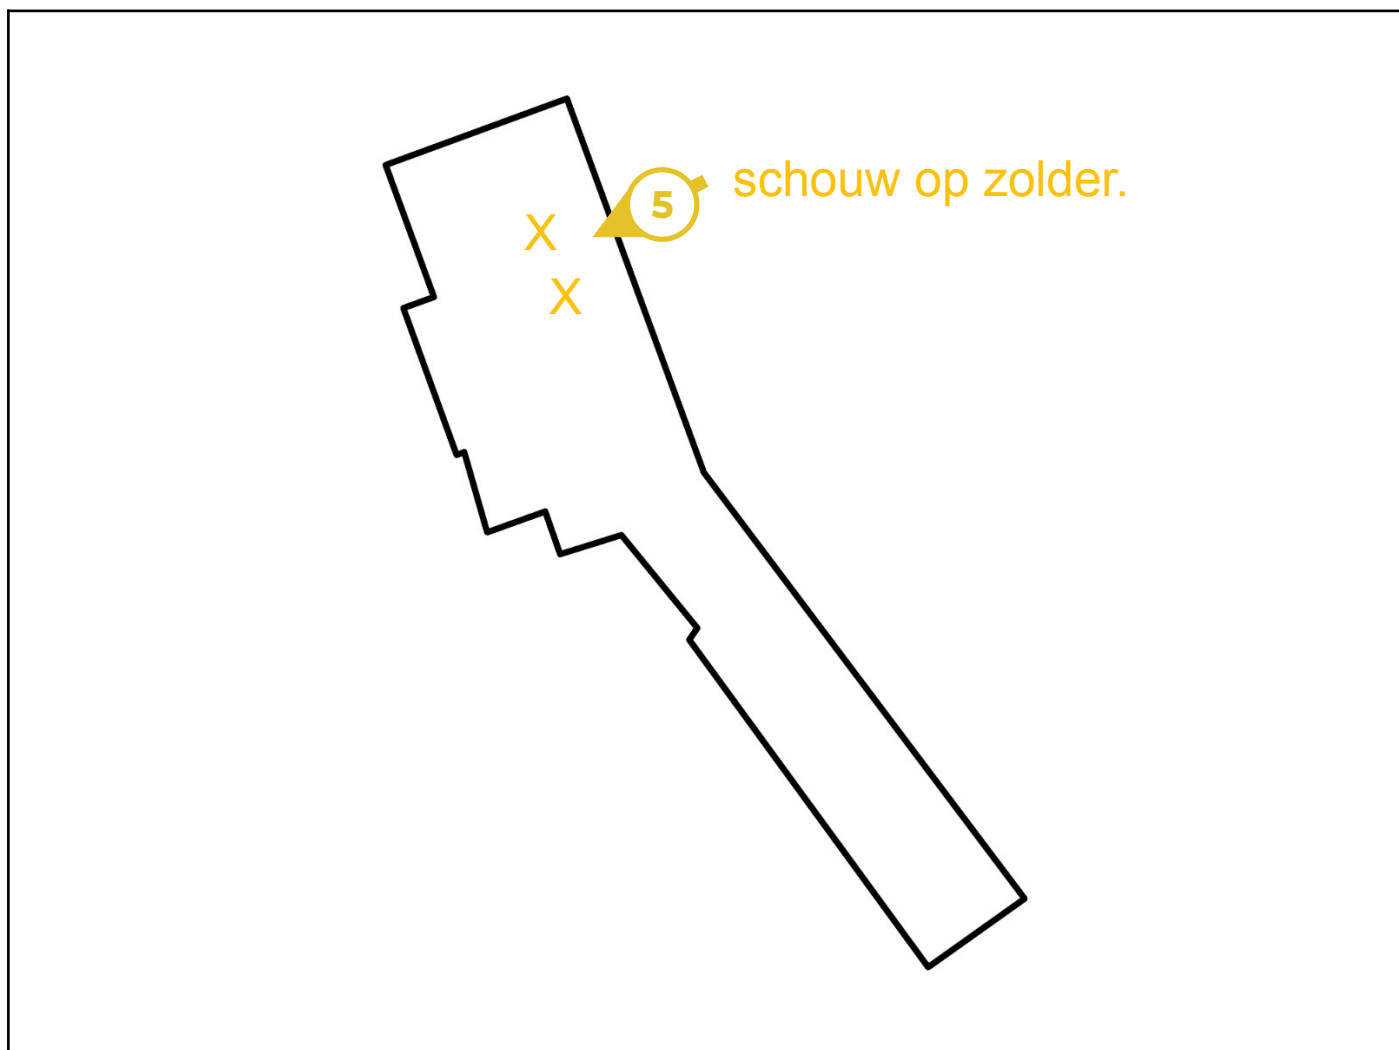
## Plan 1.5: Hoofdgebouw plan

Beschrijving	Type	Actie
5. roetluikjes 3x	Asbestmateriaal	Zorgvuldig beheren

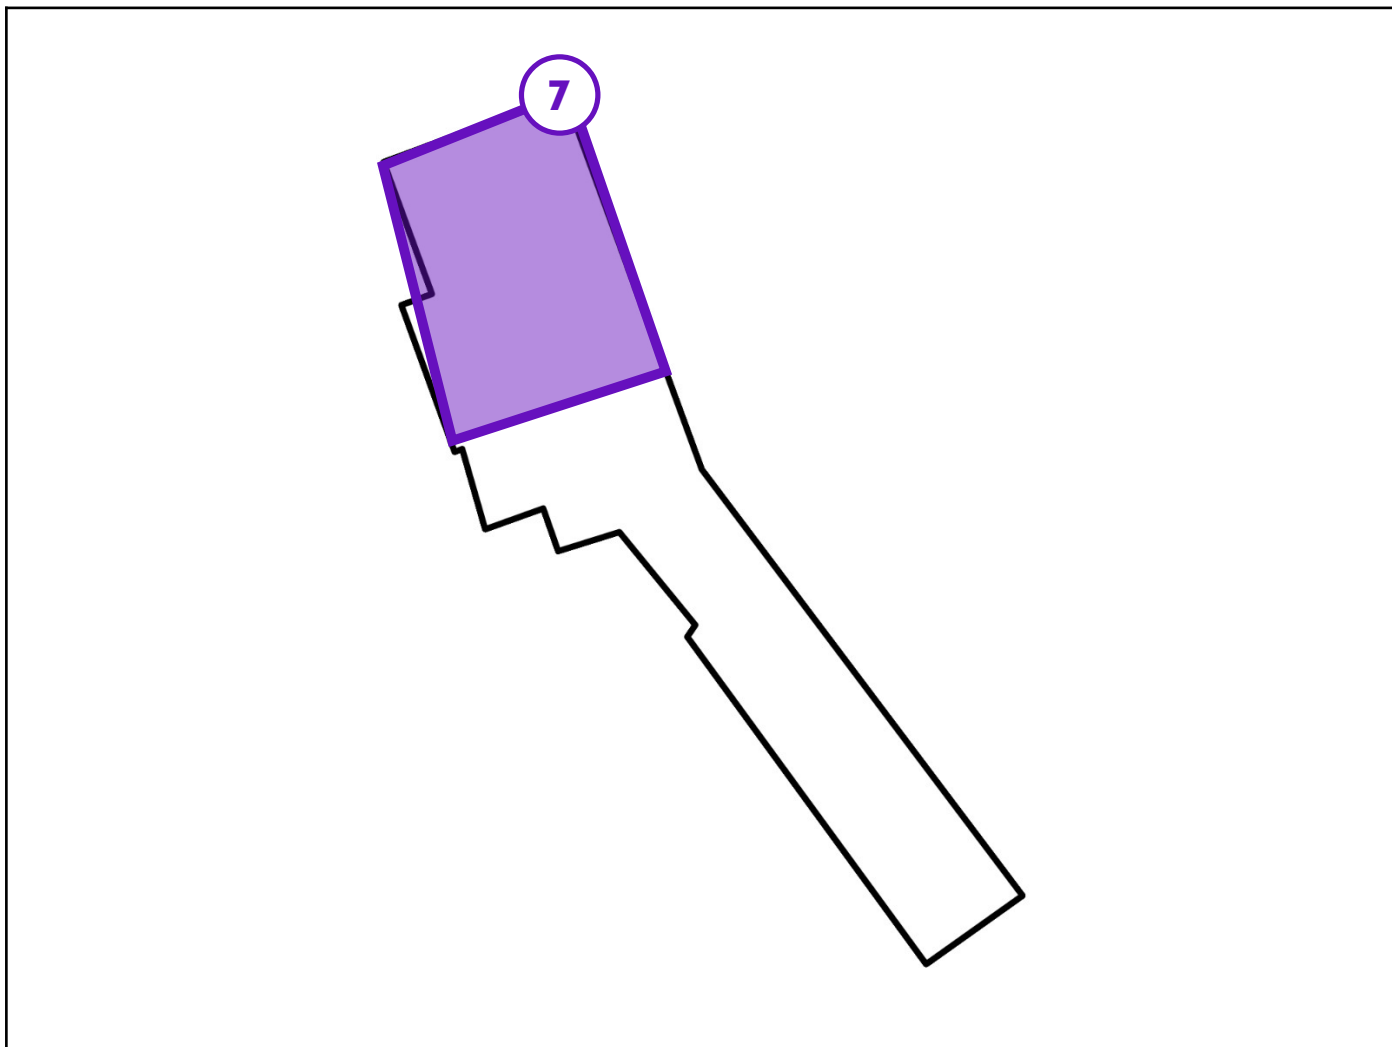
## Plan 1.6: Hoofdgebouw plan

Beschrijving	Type	Actie
7. vloerzeil vd1	Advies	-

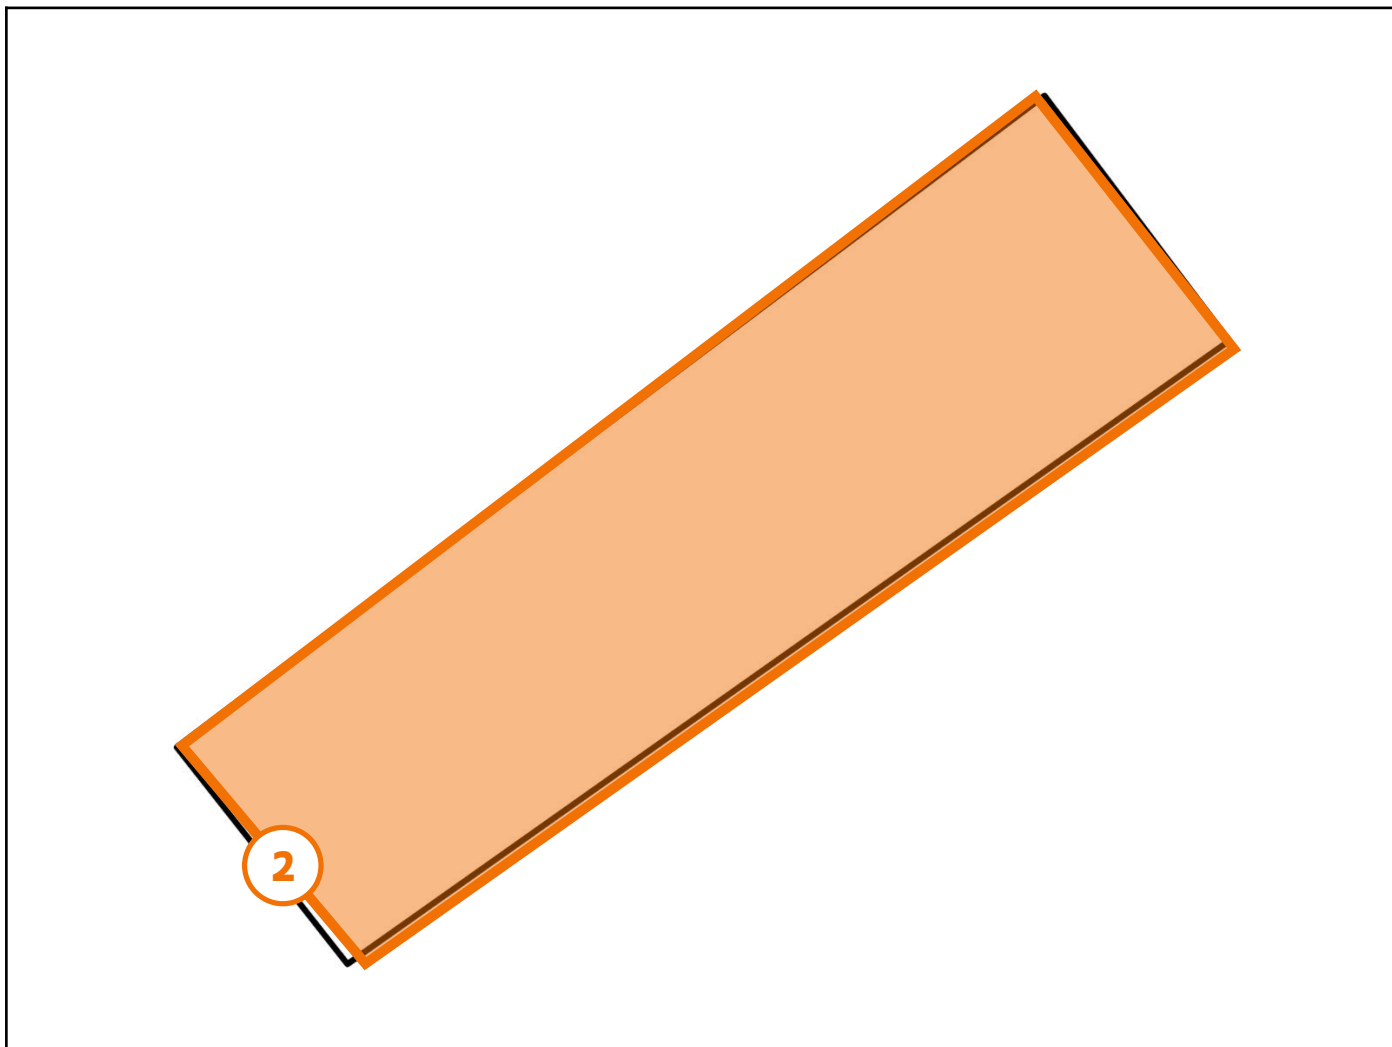
## Plan 2.1: Bijgebouw plan

Beschrijving	Type	Actie
2. golfplaten schuur tuin	Asbestmateriaal	<a href="#">Verwijderen</a>

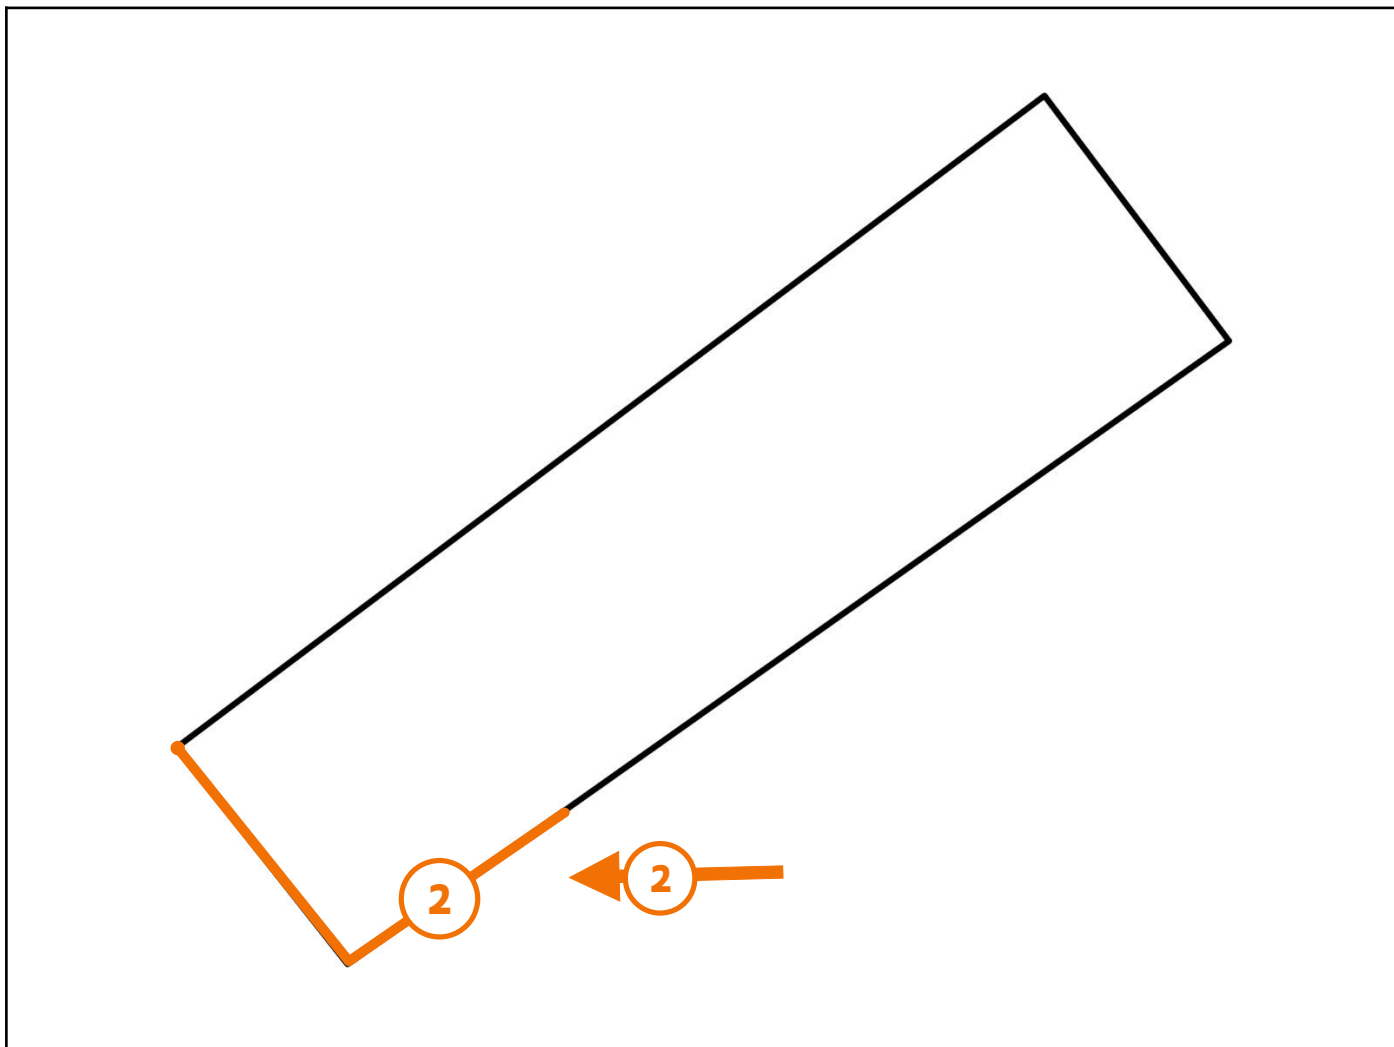
## Plan 2.2: Bijgebouw plan

Beschrijving	Type	Actie
2. golfplaten schuur tuin	Asbestmateriaal	<a href="#">Verwijderen</a>
