Asbestinventarisatetest

Linterpoortenlaan 9, 1980 Zemst

Attestnummer : 20231108-000437.000

Uitgegeven op : 08.11.2023

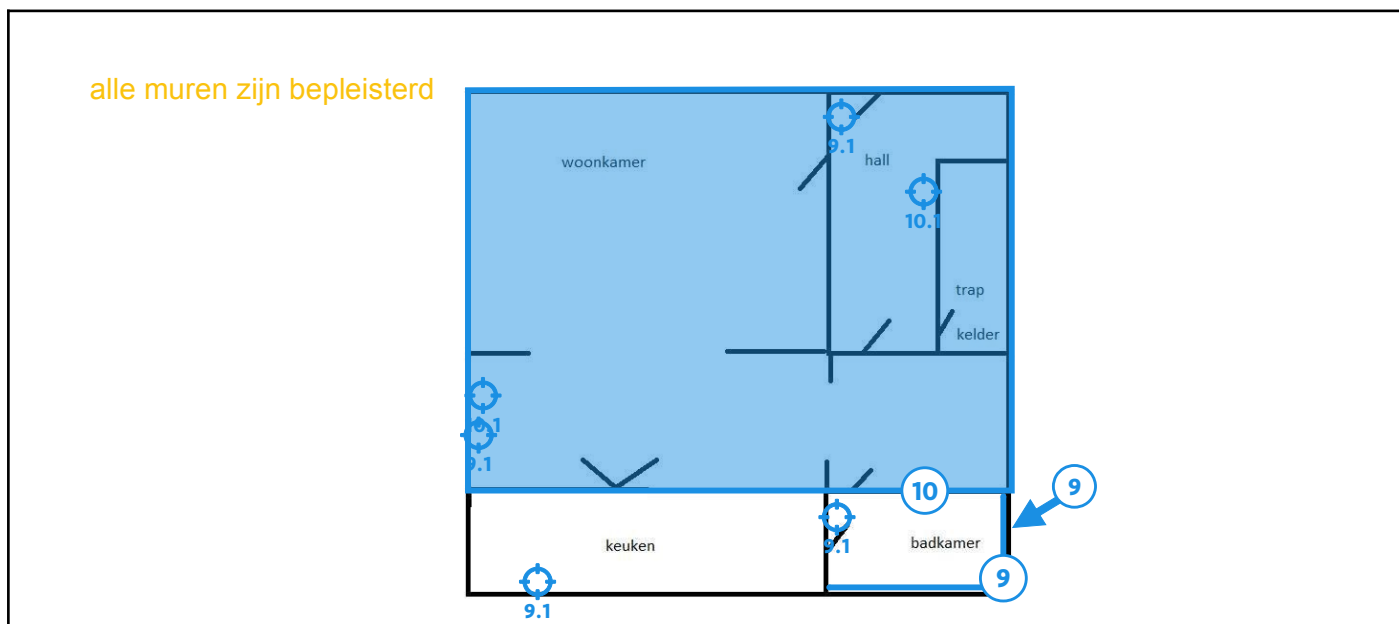
Plan 1.1: glv

Beschrijving	Type	Actie
9. muurpleister	Geen asbest	-
9.1 Code: 01	Mengmonster	-
10. plafond pleister	Geen asbest	-
10.1 Code: 02	Mengmonster	-

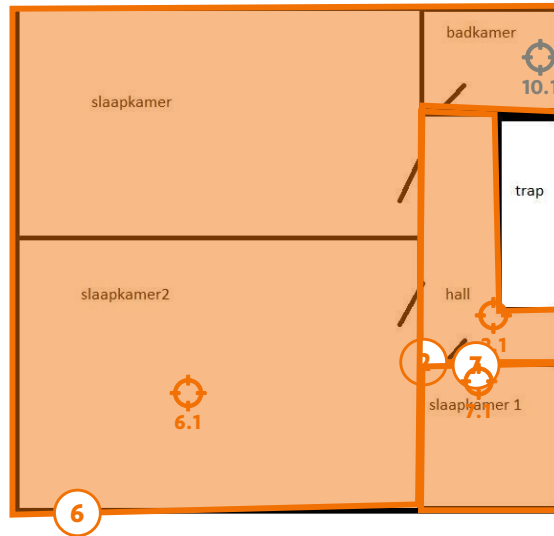
Legende van plan 1.2: vd1

Beschrijving	Type	Actie
2. vloerzeil hall	Asbestmateriaal	Verwijderen
2.1 Code: 04	Puntmonster	-
6. vloerzeil slaapkamer 2	Asbestmateriaal	Verwijderen
6.1 Code: 07	Puntmonster	-
7. vloerzeil kamer 1	Asbestmateriaal	Verwijderen
7.1 Code: 05	Puntmonster	-
10. plafond pleister	Geen asbest	-
10.1 Code: 02	Mengmonster	-

- Hermetische zone (erkend asbestverwijderaar)
Hermetische zone (erkend asbestverwijderaar) De vinyl is gelijmd aan een onderliggende vloerlaag. Bij het lostrekken van de vinyl zal het asbestkarton scheuren. Karton is een losgebonden toepassing.

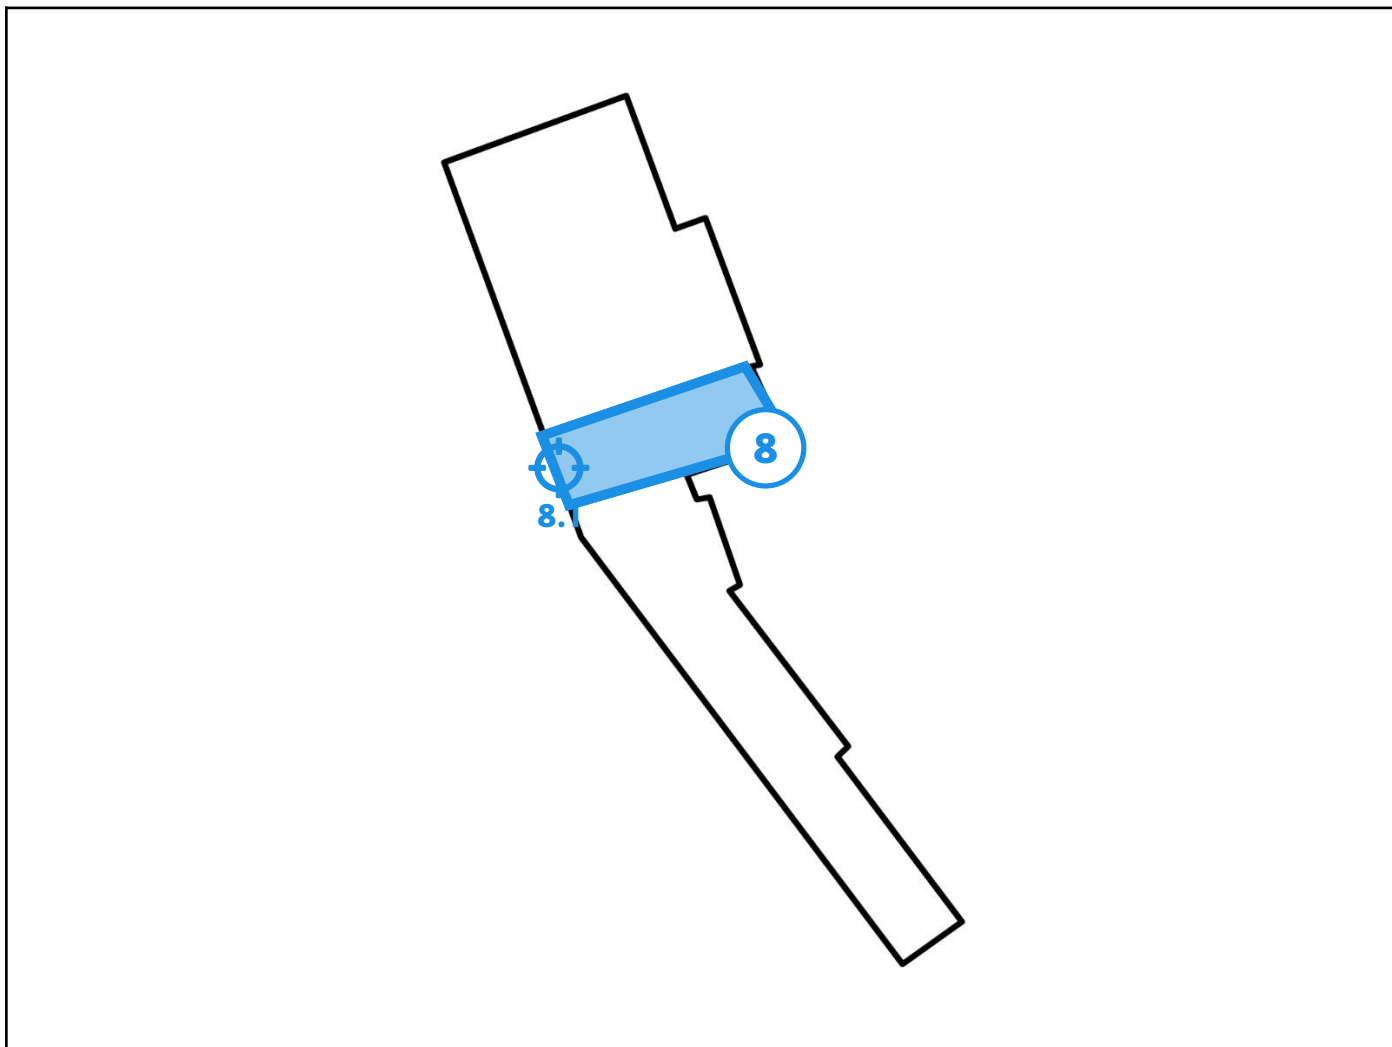
Plan 1.3: Hoofdgebouw plan

Beschrijving	Type	Actie
8. roofing	Geen asbest	-
8.1 Code: 03	Puntmonster	-

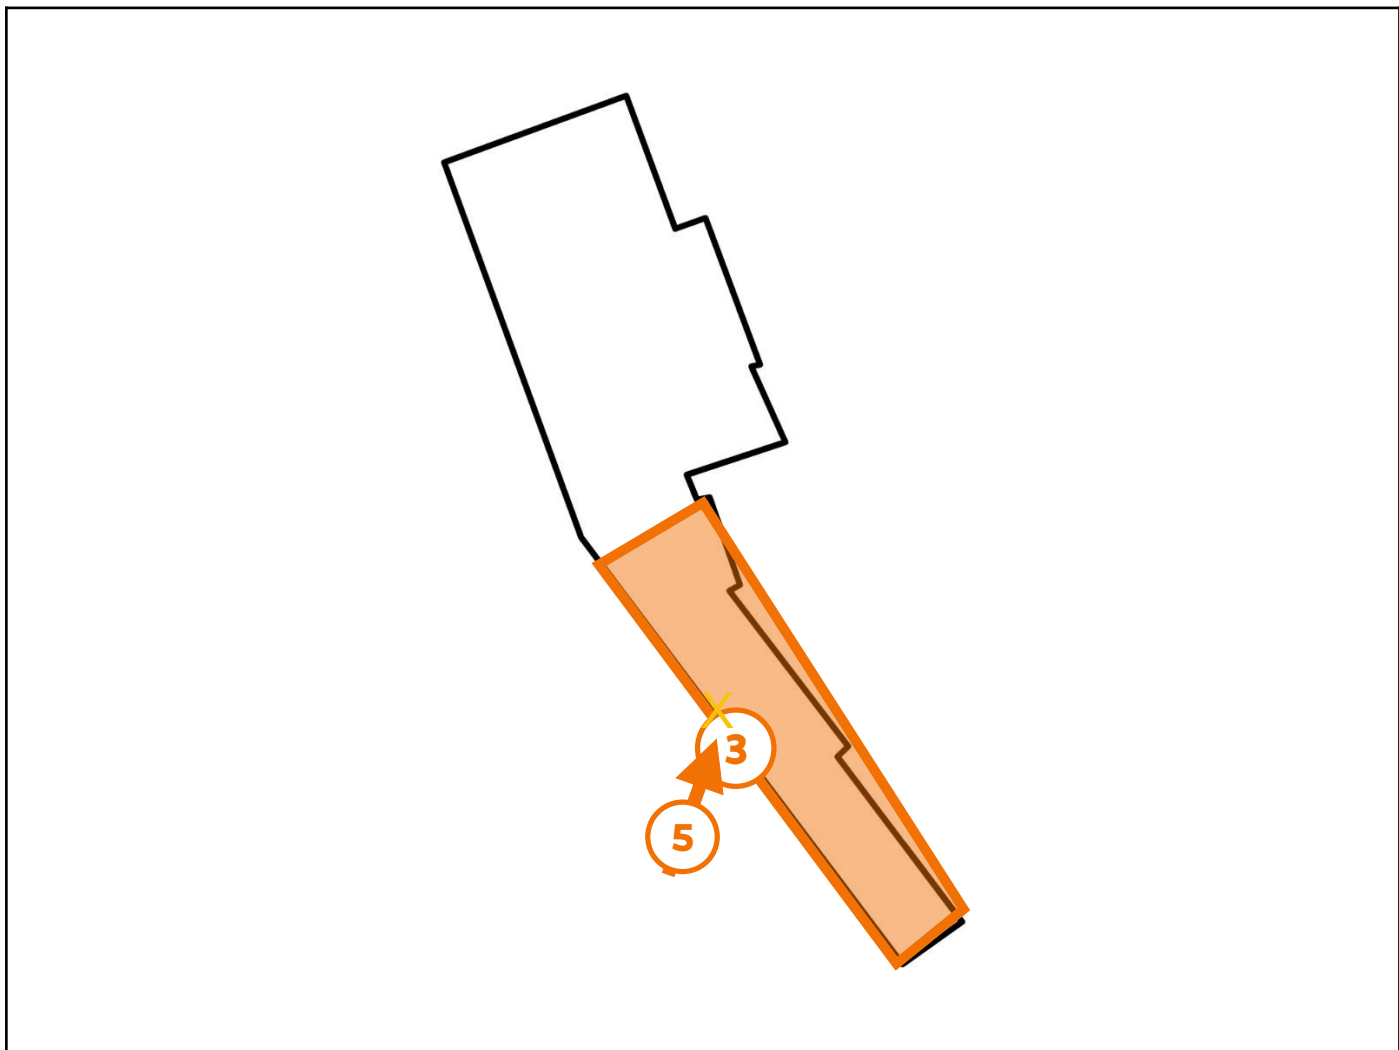
Plan 1.4: schuur

Beschrijving	Type	Actie
3. golfplaten schuur	Asbestmateriaal	Verwijderen
5. schouwbus (golfplaten)	Asbestmateriaal	Verwijderen

- Eenvoudige handelingen: mag via doe-het-zelf of door werknemer(s) met opleidingsattest eenvoudige handelingen
De buis kan voorzichtig losgebeiteld worden, extra bevochtigen om stof te voorkomen + dragen van de nodige beschermingsmiddelen (mondmasker ffp3, handschoenen, tyvec) Bij de gemeente/containerpark afsluitzakken halen om dubbel in te pakken en af te voeren naar het containerpark als hechtgebonden asbestafval.

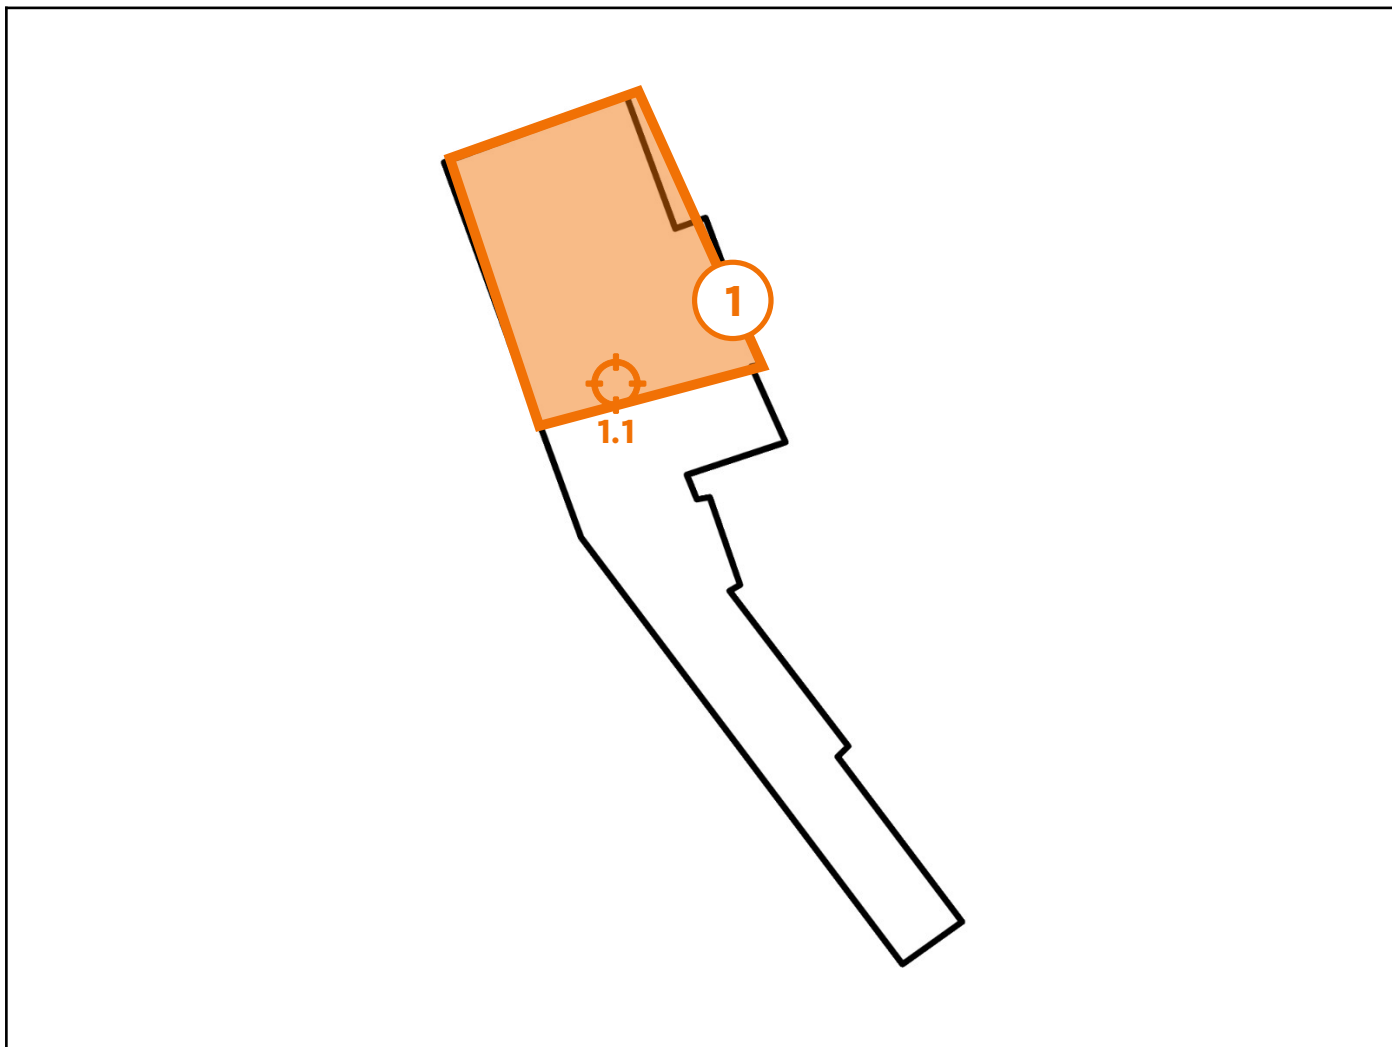
Plan 1.5: Hoofdgebouw plan

Beschrijving	Type	Actie
1. dak woning	Asbestmateriaal	Verwijderen
1.1 Code: 06	Puntmonster	-

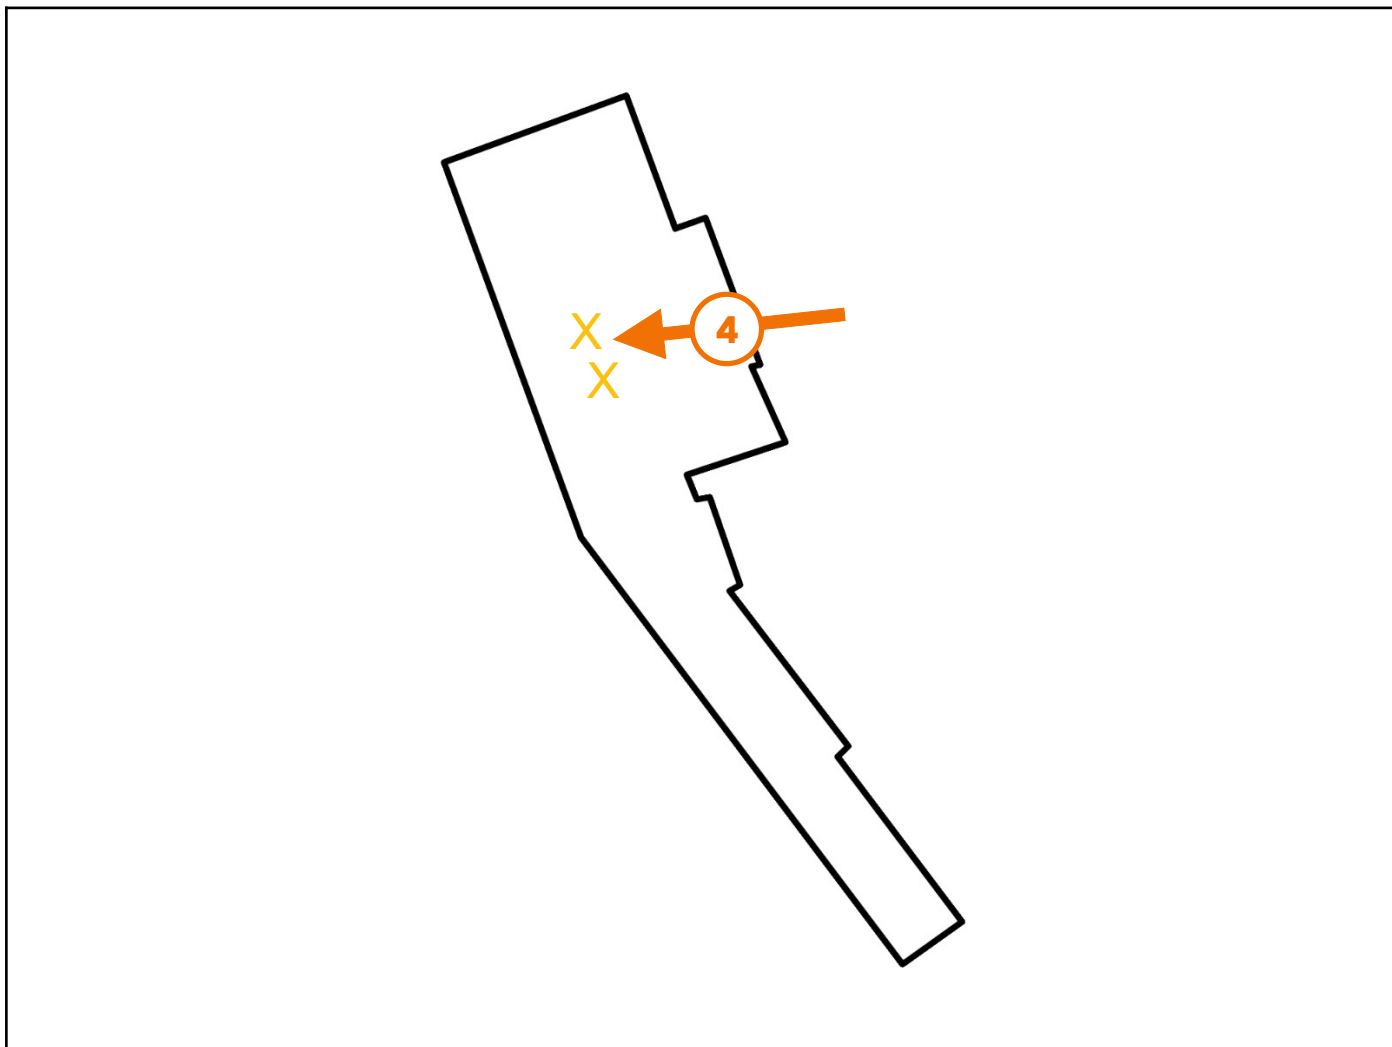
Plan 1.6: Hoofdgebouw plan

Beschrijving	Type	Actie
4. roetluikjes zolder 2X	Asbestmateriaal	Verwijderen

- Eenvoudige handelingen: mag via doe-het-zelf of door werknemer(s) met opleidingsattest eenvoudige handelingen
De luikjes kunnen voorzichtig losgebeiteld worden, extra bevochtigen om stof te voorkomen + dragen van de nodige beschermingsmiddelen (mondmasker ffp3, handschoenen, tyvec) af te voeren naar het containerpark als hechtgebonden asbestafval.
