Asbestinventarisatetest

Dadizelestraat 55, 8930 Menen

Attestnummer : 20231110-000076.001

Uitgegeven op : 10.11.2023

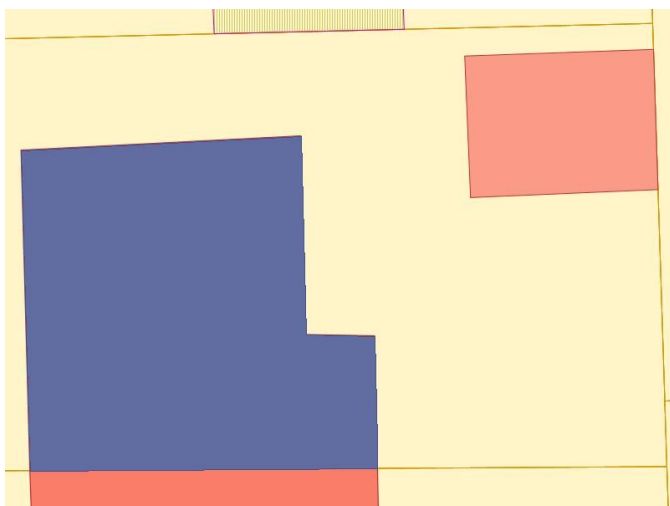
Zone 1: Hoofdgebouw

- 1 Asbestmateriaal**
- 1 Beperking**
- 0 Uitsluiting
- 0 Roerend goed
- 0 Puin, steenslag, (water)bodem
- 4 Advies**
- 3 Geen asbest**

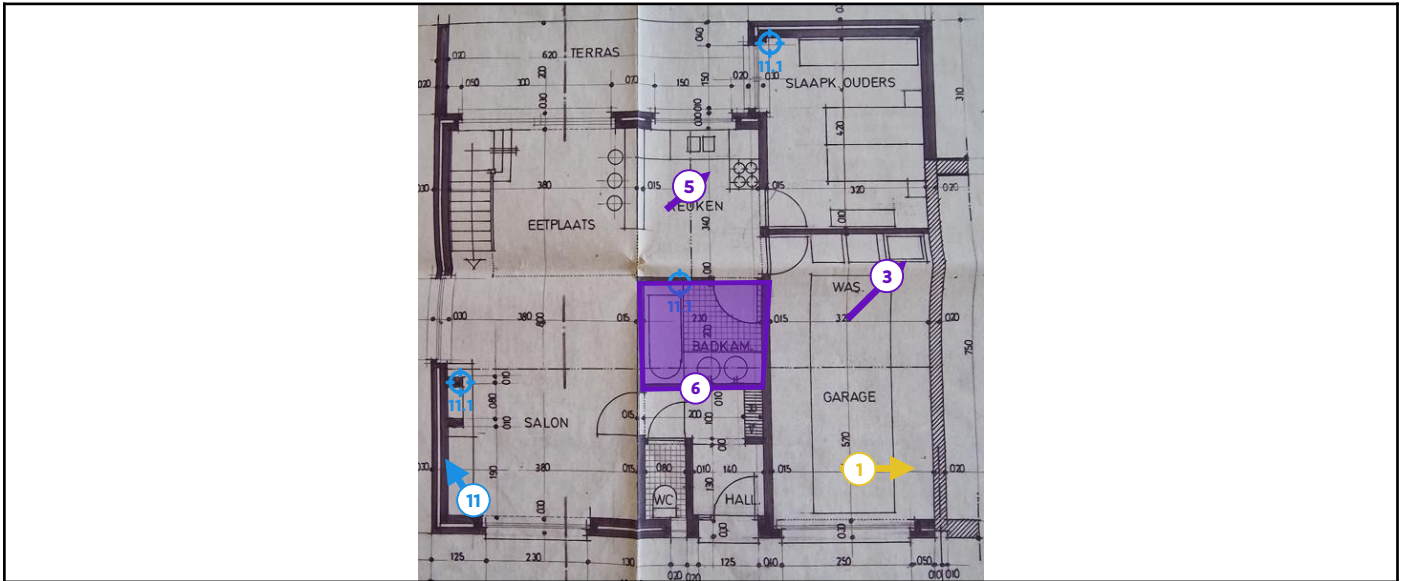
Plan 1.1: VERDIEP 0

Beschrijving	Type	Actie
1. BAKELIET	Asbestmateriaal	Zorgvuldig beheren
3. NIEUWE CV KETEL	Advies	-
5. TEGELLIJM	Advies	-
6. PLAFONDAFWERKING BADKAMER	Advies	-
11. MM01 GIPS MUREN	Geen asbest	-
11.1 Code: MM01	Mengmonster	-

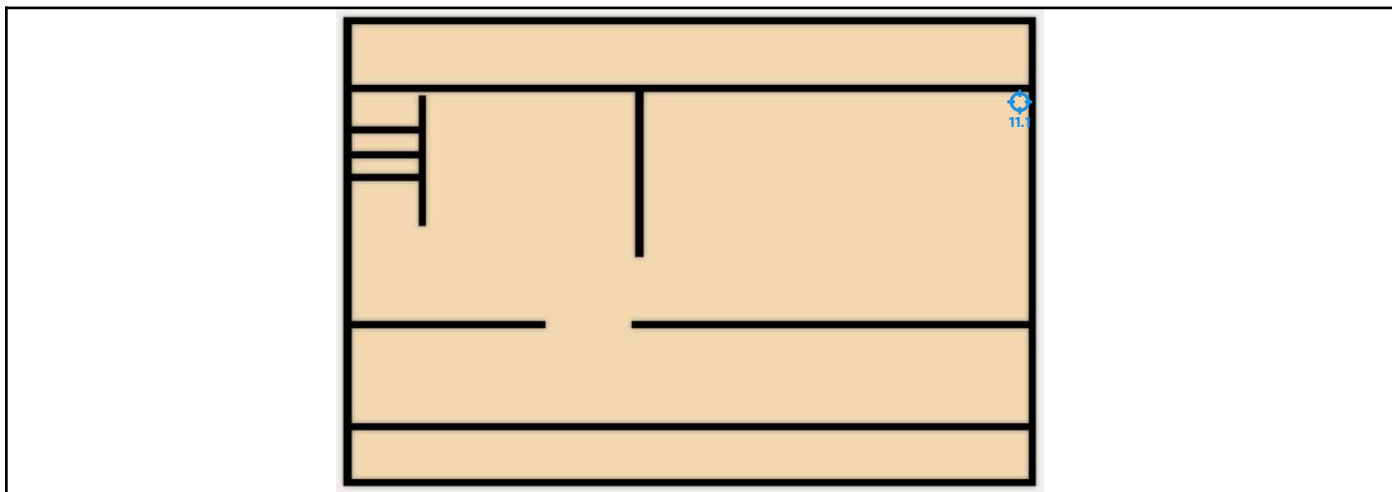
Plan 1.2: VERDIEP 1

Beschrijving	Type	Actie
11. MM01 GIPS MUREN	Geen asbest	-
11.1 Code: MM01	Mengmonster	-

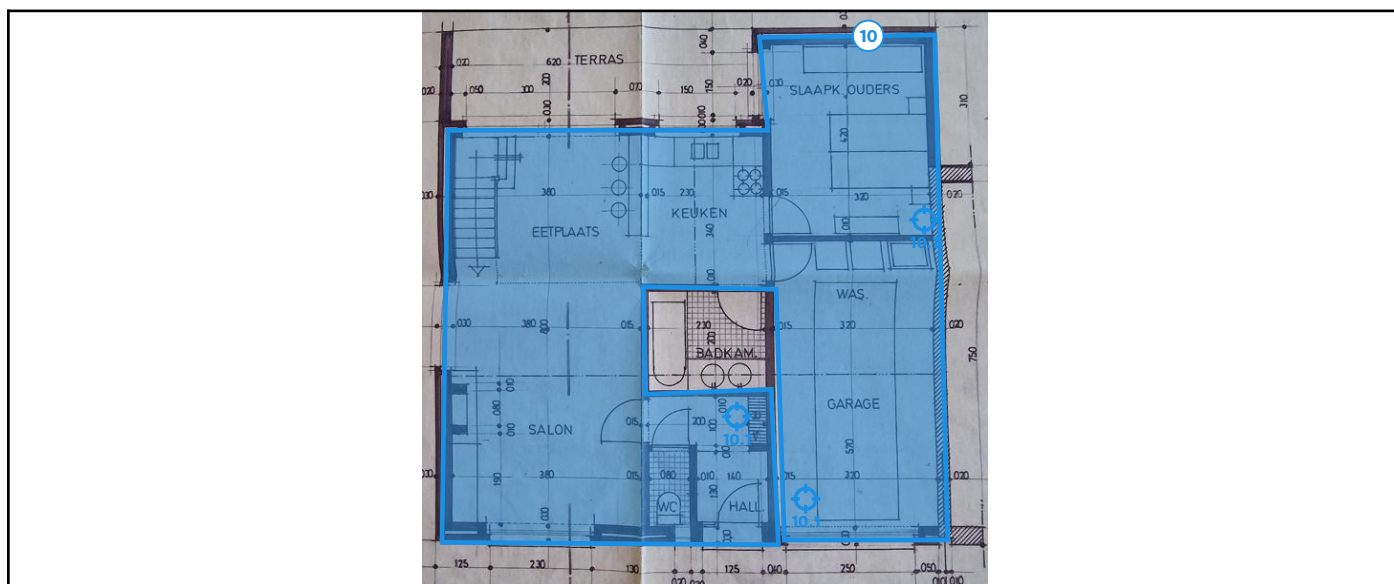
Plan 1.4: VERDIEP 0

Beschrijving	Type	Actie
10. MM02 GIPS PLAFOND	Geen asbest	-
10.1 Code: MM02	Mengmonster	-

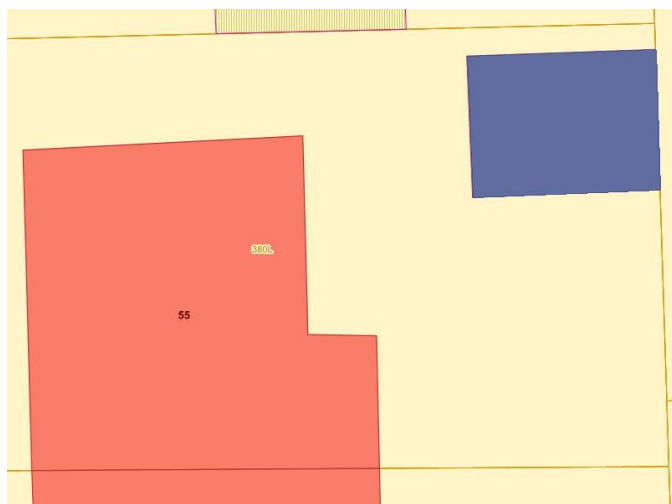
Zone 2: Bijgebouw

- 0 Asbestmaterialen
- 0 Beperkingen
- 0 Uitsluitingen
- 0 Roerende goederen
- 0 Puin, steenslag, (water)bodem
- 2 Adviezen**
- 0 Geen asbest

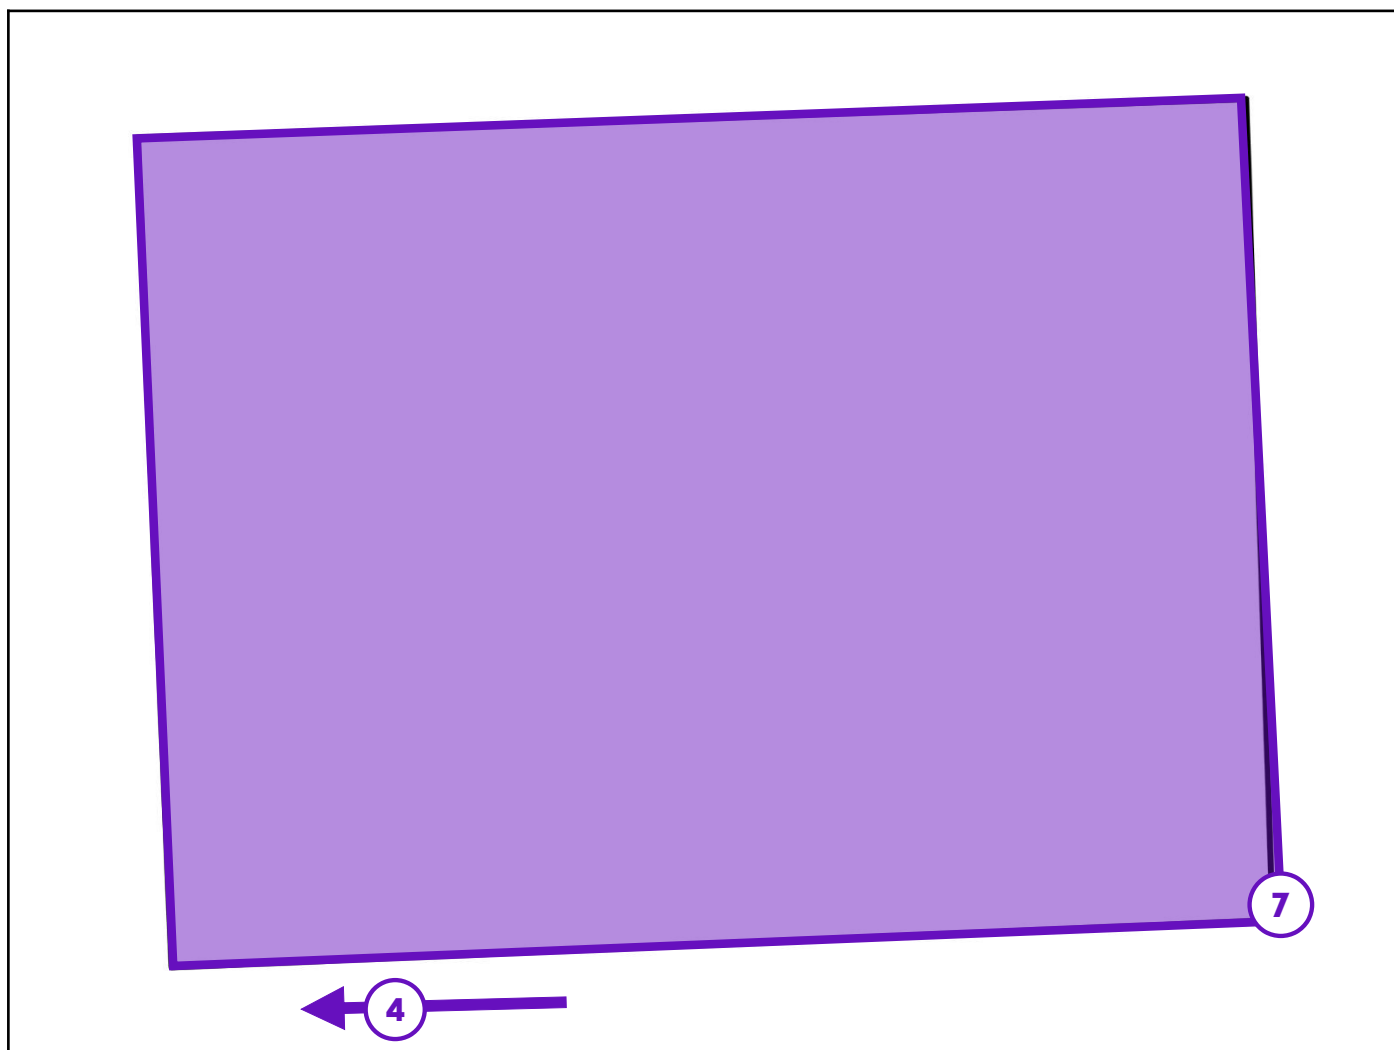
Plan 2.1: Bijgebouw plan

Beschrijving	Type	Actie
4. REGENPUT	Advies	-
7. AFWERKING DAK TUINHUIS	Advies	-
