# Asbestinventarisatetest

Steenweg op Zaventem 52, 1950 Kraainem

Attestnummer : 20221220-000342.000

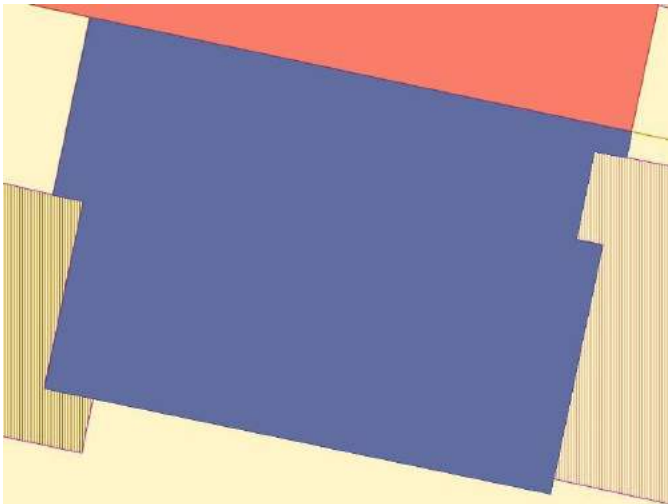
## Zone 1: Hoofdgebouw

Tijdens de inspectie vastgesteld:

- 4 Asbestmaterialen**
- 0 Beperkingen
- 0 Uitsluitingen
- 0 Roerende goederen
- 0 Puin, steenslag, (water)bodem
- 0 Adviezen
- 2 Geen asbest**

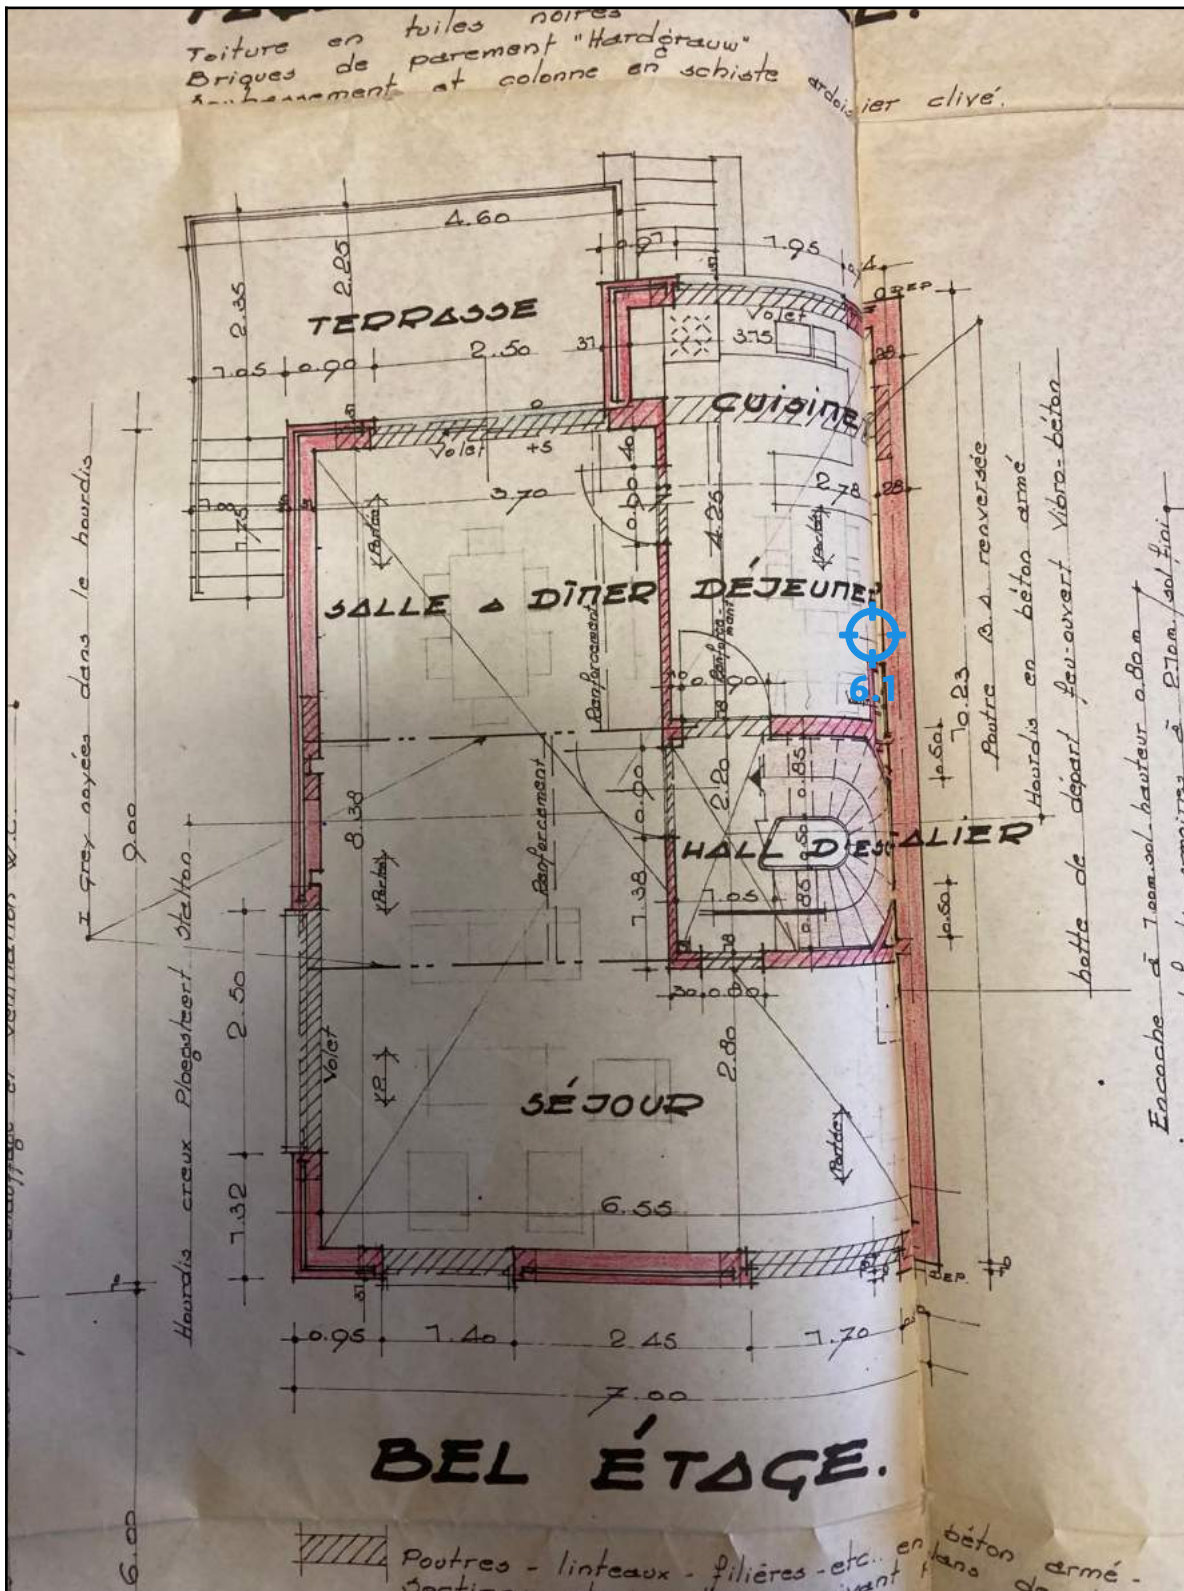
# Plan 1.5: Eerste verdieping

| 6.1 Code: AHST1 | Mengmonster | - |
