Asbestinventarisatetest

Bruggestraat 326, 8930 Menen

Attestnummer : 20231114-000464.000

Uitgegeven op : 14.11.2023

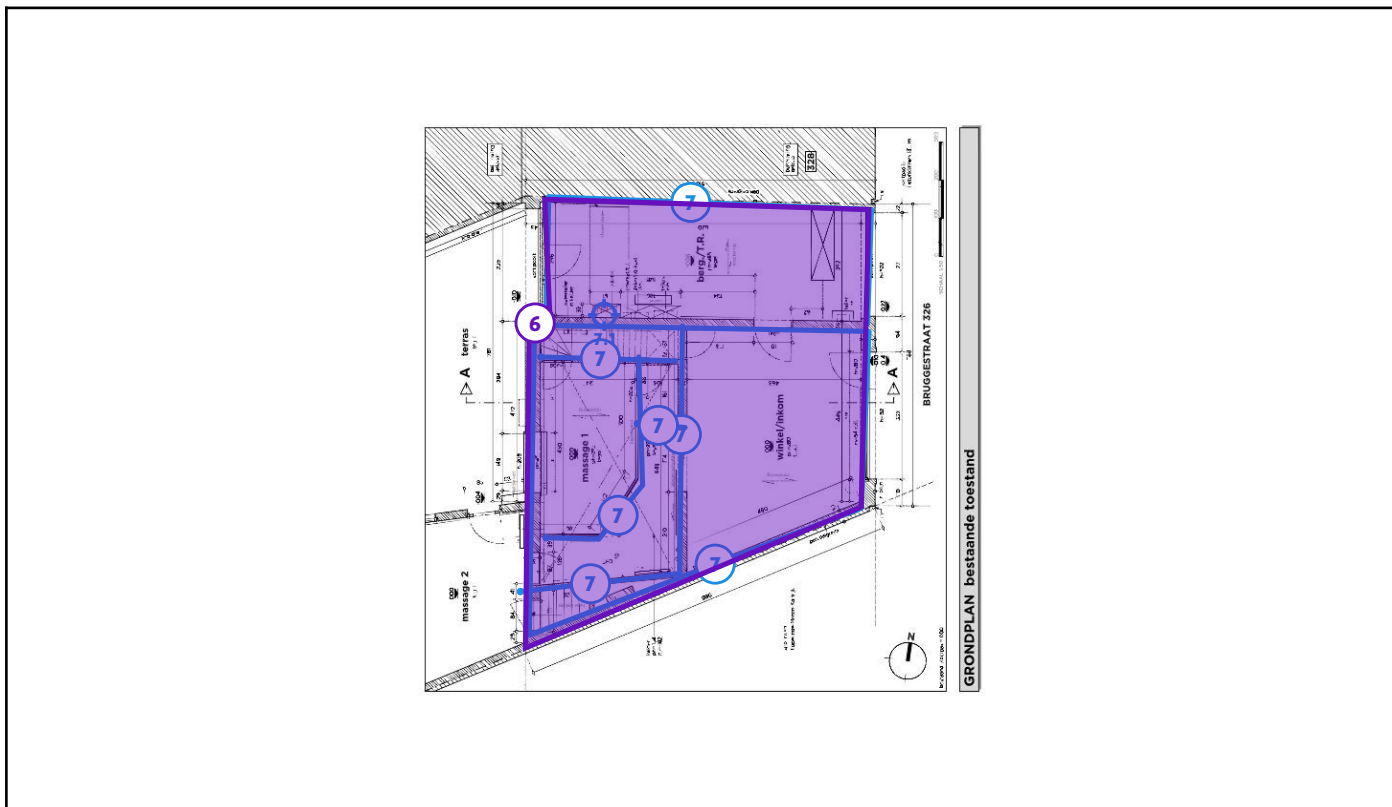
Plan 1.1: grondplan glv

Beschrijving	Type	Actie
6. Plafond verdiep in houtvezel	Advies	-
7. Pleisterwerk muren	Geen asbest	-
7.1 Code: M1	Mengmonster	-

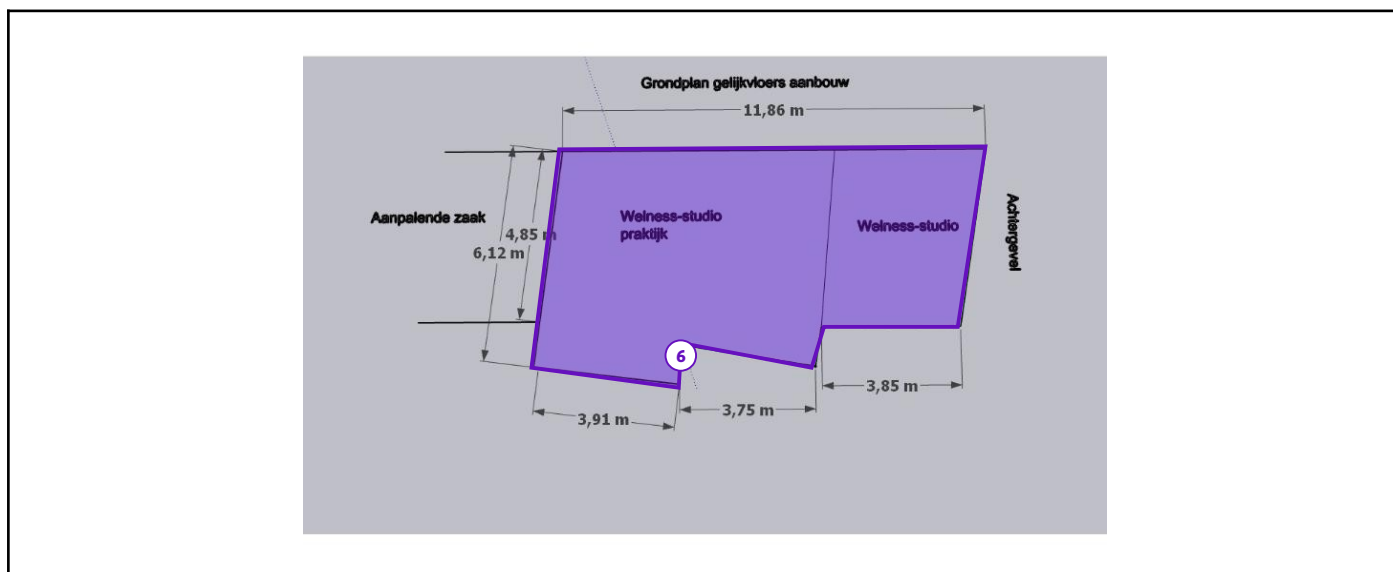
Plan 1.2: Grondplan gelijkvloers aanbouw

Beschrijving	Type	Actie
6. Plafond verdiep in houtvezel	Advies	-

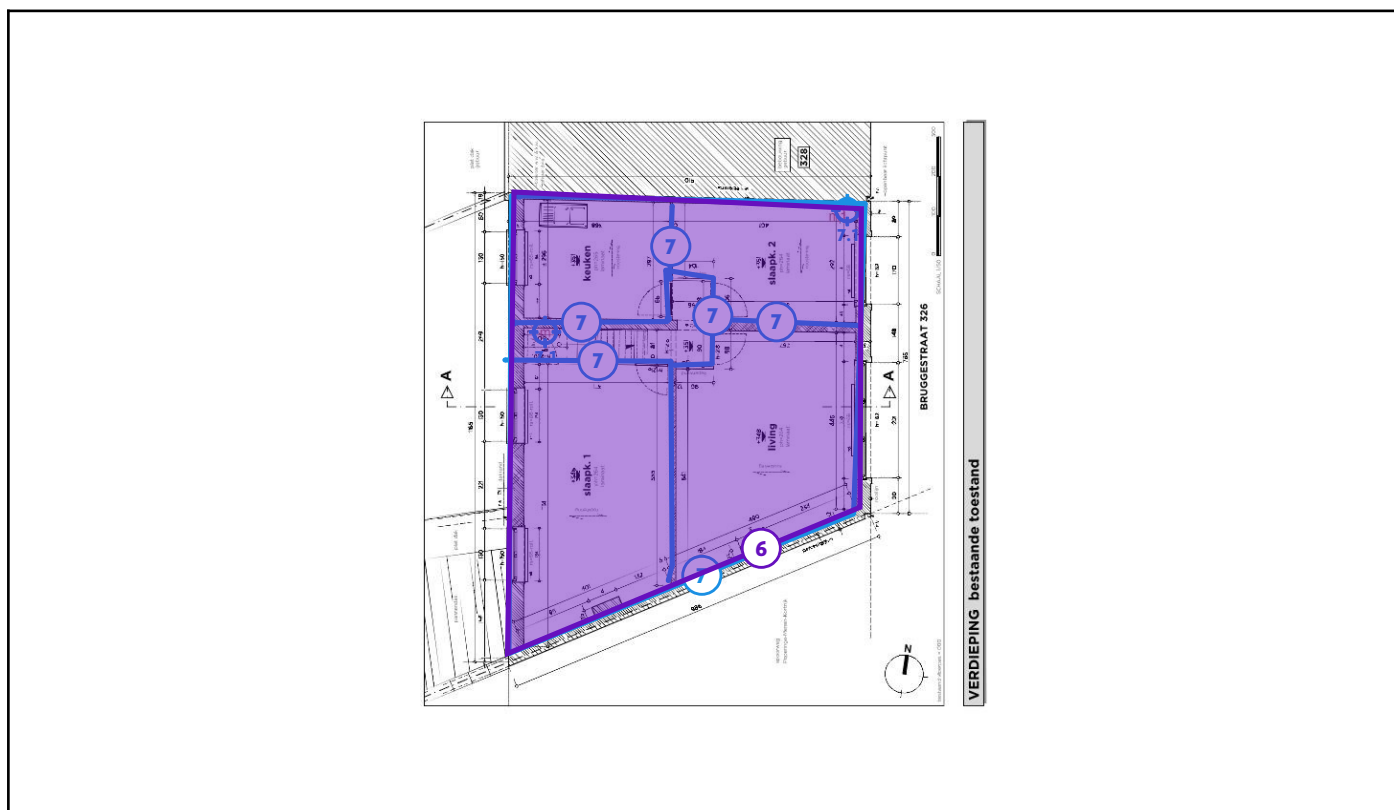
Plan 1.3: grondplan verdiep 1

Beschrijving	Type	Actie
6. Plafond verdiep in houtvezel	Advies	-
7. Pleisterwerk muren	Geen asbest	-
7.1 Code: M1	Mengmonster	-

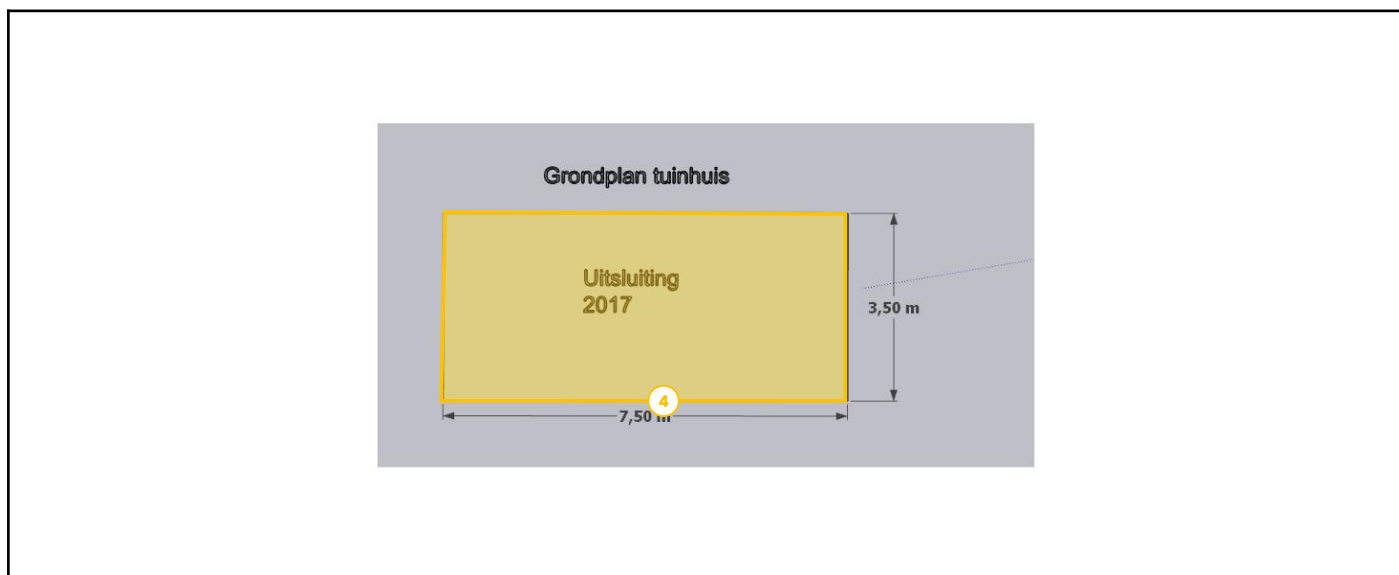
Plan 2.1: Grondplan tuinhuis

Beschrijving	Type	Actie
4. Tuinhuis	Uitsluiting	-
