Asbestinventarisatetest

Van Dyckdreef 3, 3090 Overijse

Attestnummer : 20231103-000036.000

Uitgegeven op : 03.11.2023

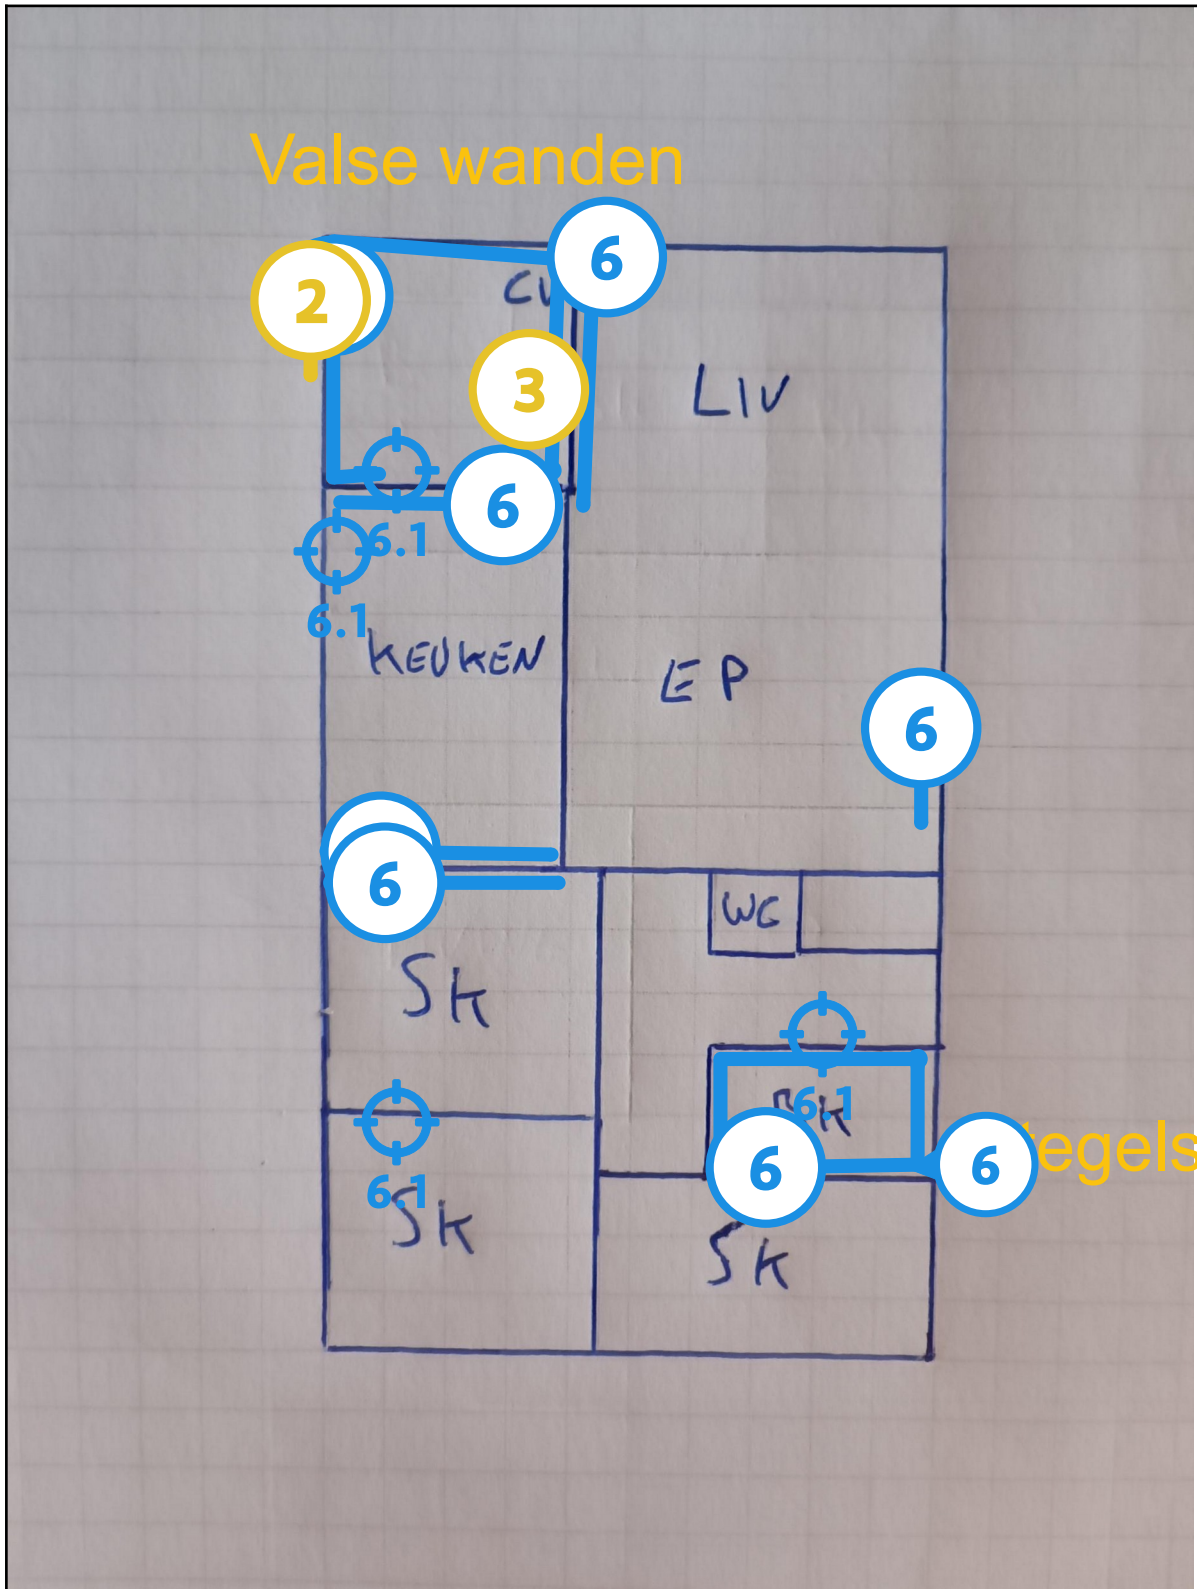
Plan 1.1: Grondplan

2. Glasal paneel in raam	Asbestmateriaal	Zorgvuldig beheren
3. Bakeliet stopcontact in stookplaats	Asbestmateriaal	Zorgvuldig beheren
6. Pleister muren	Geen asbest	-
6.1 Code: 1	Mengmonster	-

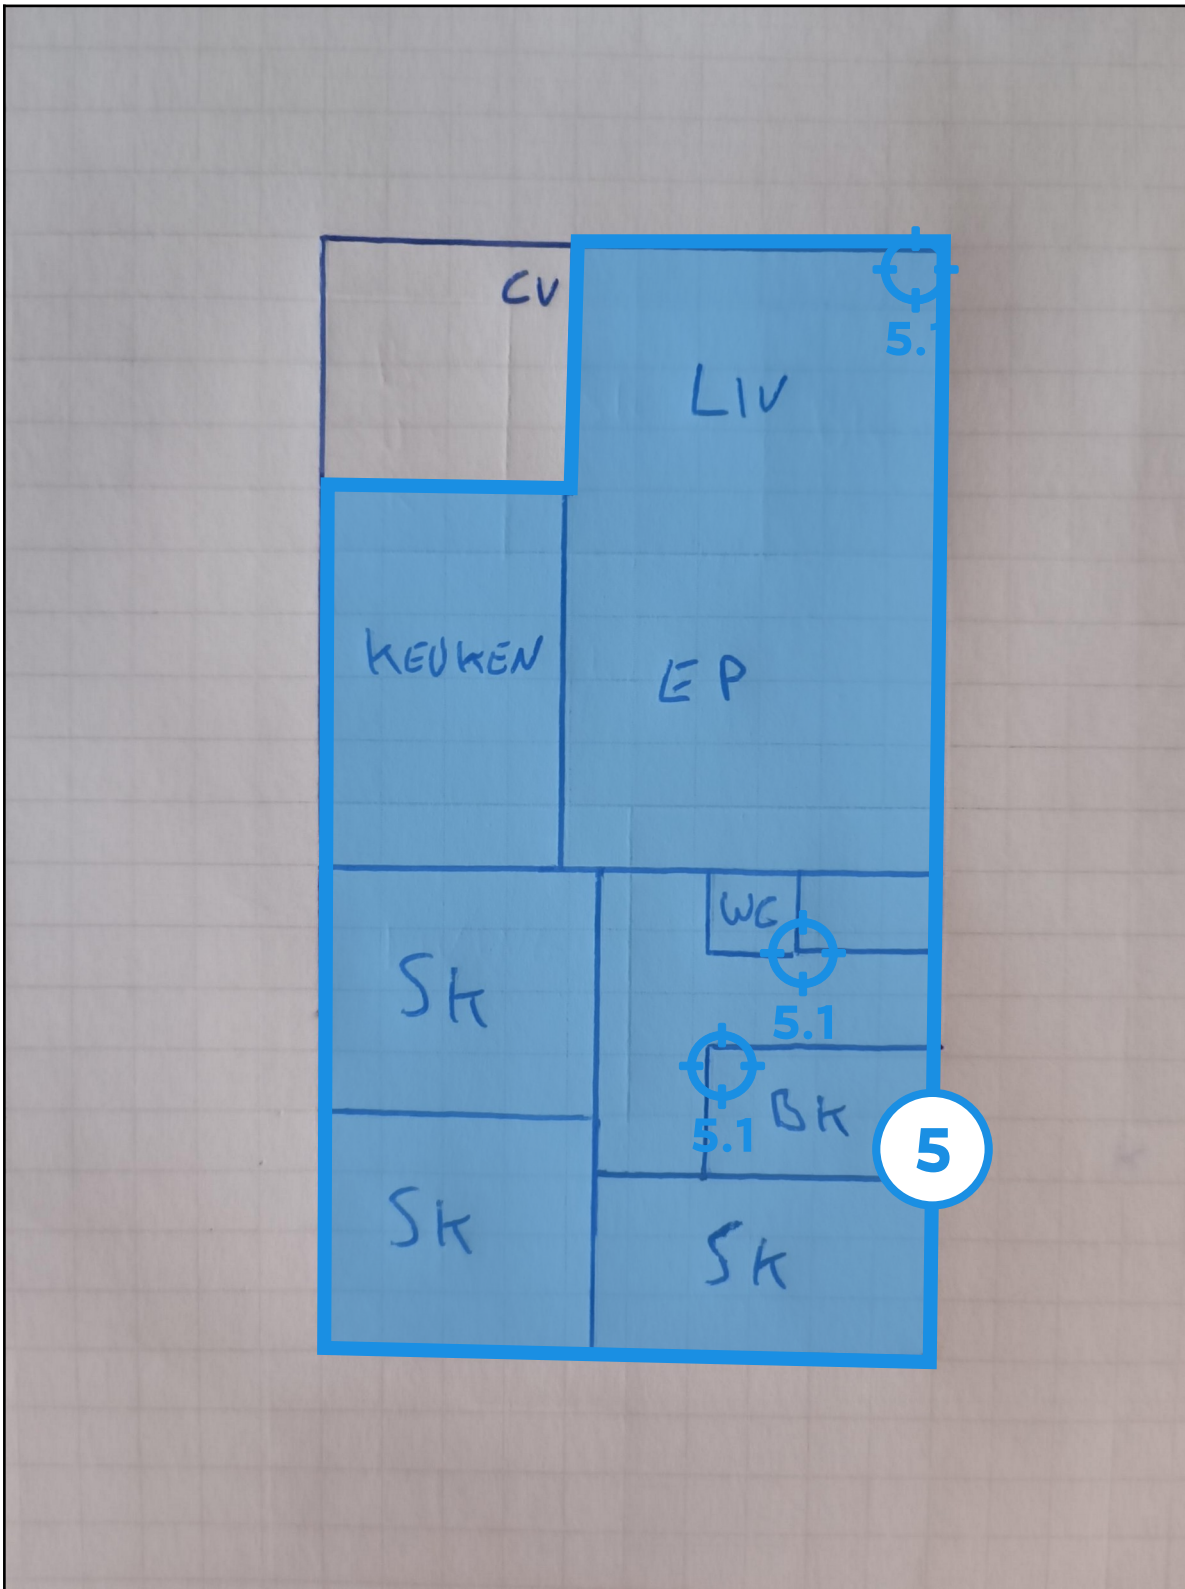
Plan 1.2: IMG_20231103_083611

5. Pleister plafond	Geen asbest	-
5.1 Code: 2	Mengmonster	-

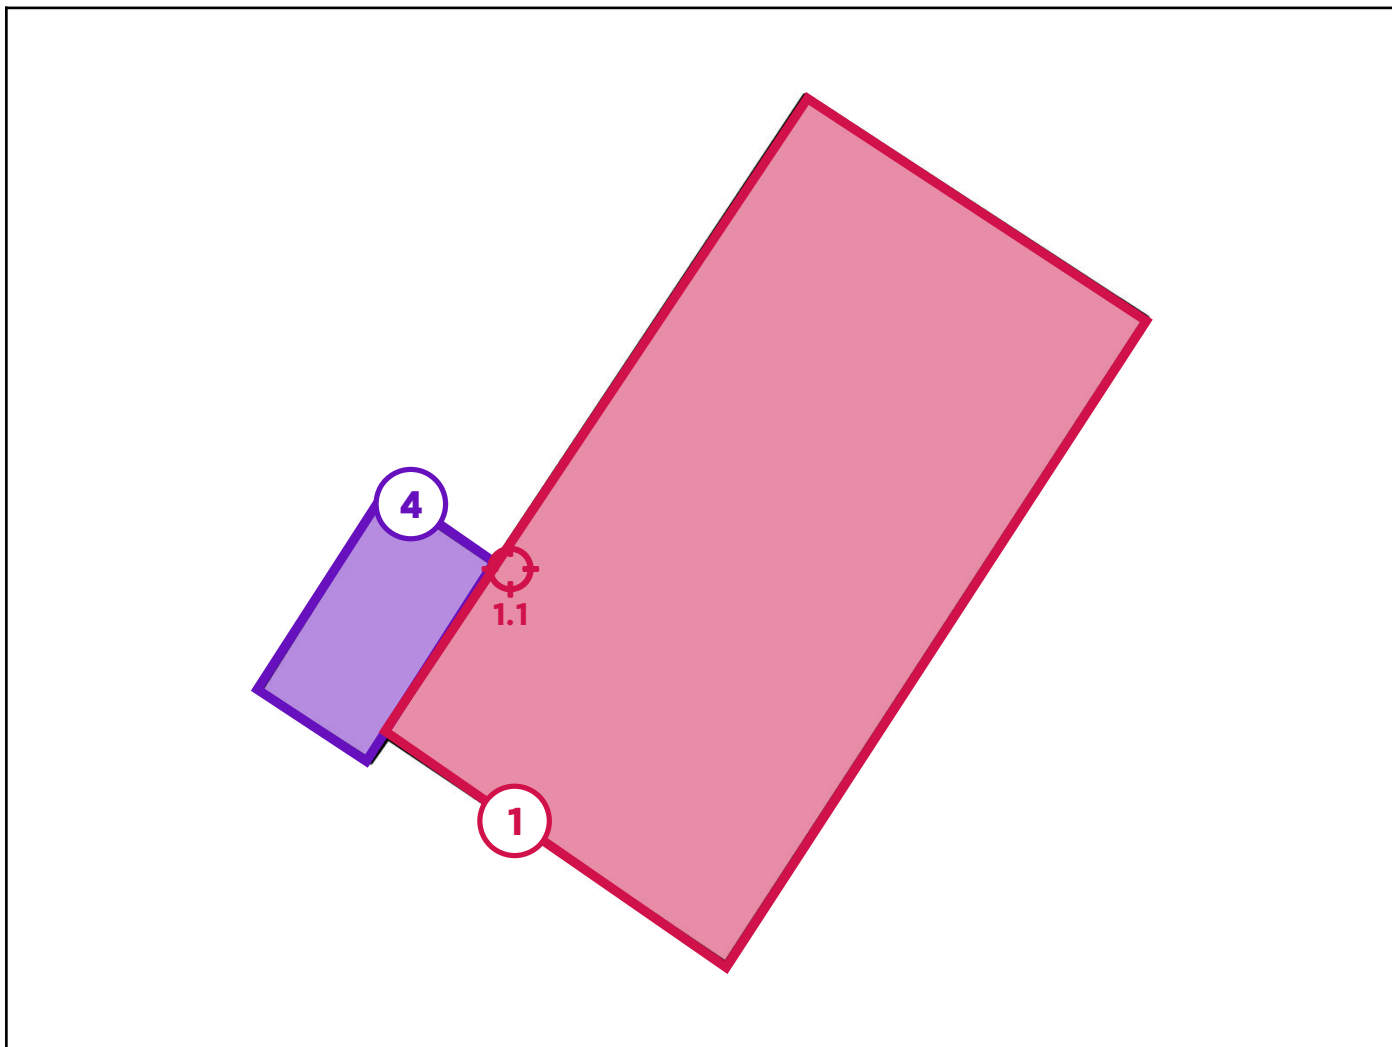
Plan 1.3: Woning plan

Beschrijving	Type	Actie
1. Leien dak	Asbestmateriaal	Dringend verwijderen
1.1 Code: 3	Puntmonster	-
4. Garage	Advies	-

Ondervloer afdekken, de leien voorzichtig verwijderen, extra fixeren, niet breken, niet gooien, onmiddellijk verpakken of voorzichtig in container met asbestbag plaatsen. De constructiebalken zullen ook gereinigd worden met vochtige doeken en een stofzuiger met absoluutfilter.
