# Asbestinventarisatetest

Julien Trekkerstraat 24, 1932 Zaventem

Attestnummer : 20231030-000103.000

## Niet-asbestveilig

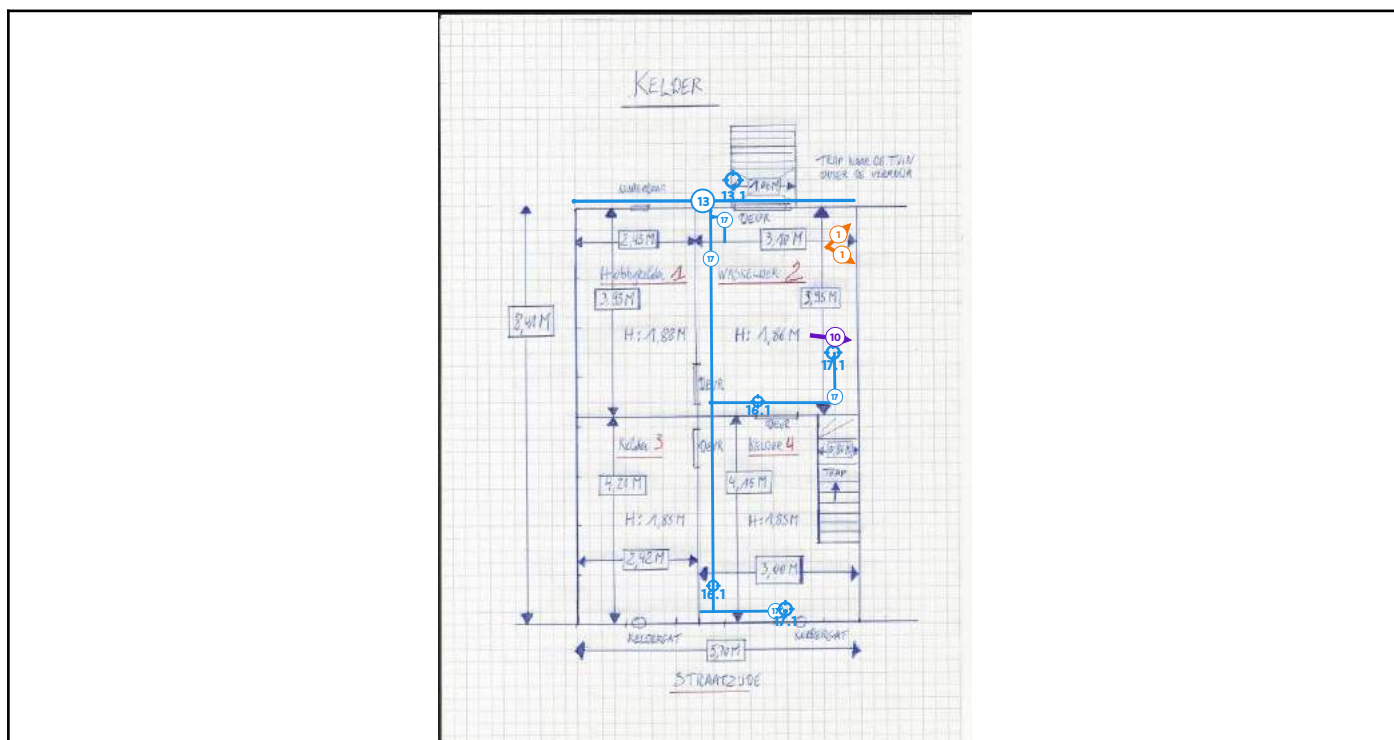
# Plan 1.1: Verdieping -1 (kelder)

Beschrijving	Type	Actie
1. Lichtschakelaars en stopcontacten - type bakeliet	Asbestmateriaal	<a href="#">Verwijderen</a>
10. Gascondensatieketel - Weishaupt - bj. 2008	Advies	-
13. Buitencementering (Crepil) - S7	Geen asbest	-
13.1 Code: 007	Puntmonster	-
16. Leidingisolatie - Rechte stukken - Kelder - S6	Geen asbest	-
16.1 Code: 006	Mengmonster	-
17. Leidingisolatie - Bochten - Kelder - S5	Geen asbest	-
17.1 Code: 005	Mengmonster	-

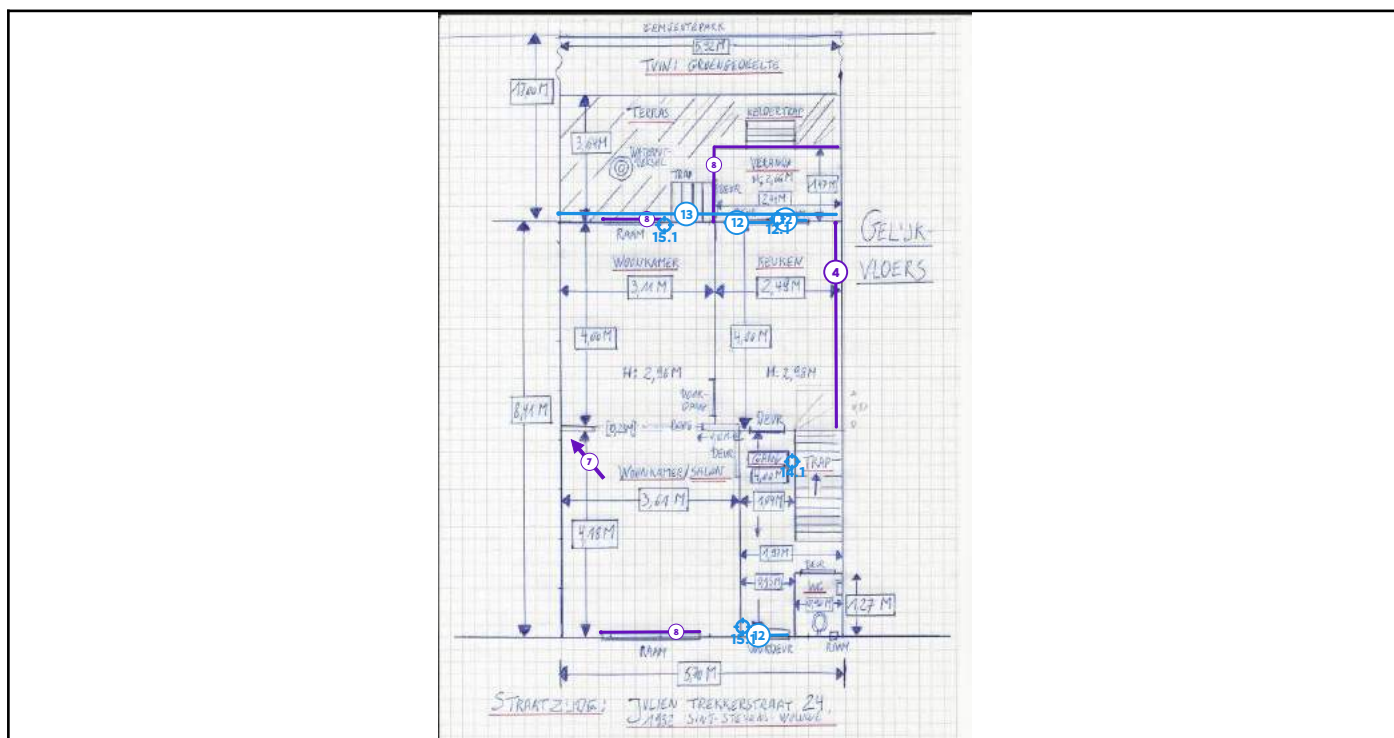
## Plan 1.2: Verdieping +0 (GLV)

Beschrijving	Type	Actie
4. Tegellijm	Bepierking	-
7. Kachel - Woonruimte	Advies	-
8. Mastiek - Ramen & Deur (PVC & Hout)	Advies	-
12. Mastiek - Ramen & Deur - Houten raampartijen - S4	Geen asbest	-
12.1 Code: 004	Puntmonster	-
13. Buitencementering (Crepil) - S7	Geen asbest	-
14. Pleisterwerk wooneenheid - Plafond - S2	Geen asbest	-
14.1 Code: 002	Mengmonster	-
15. Pleisterwerk wooneenheid - Muren - S1	Geen asbest	-
15.1 Code: 001	Mengmonster	-

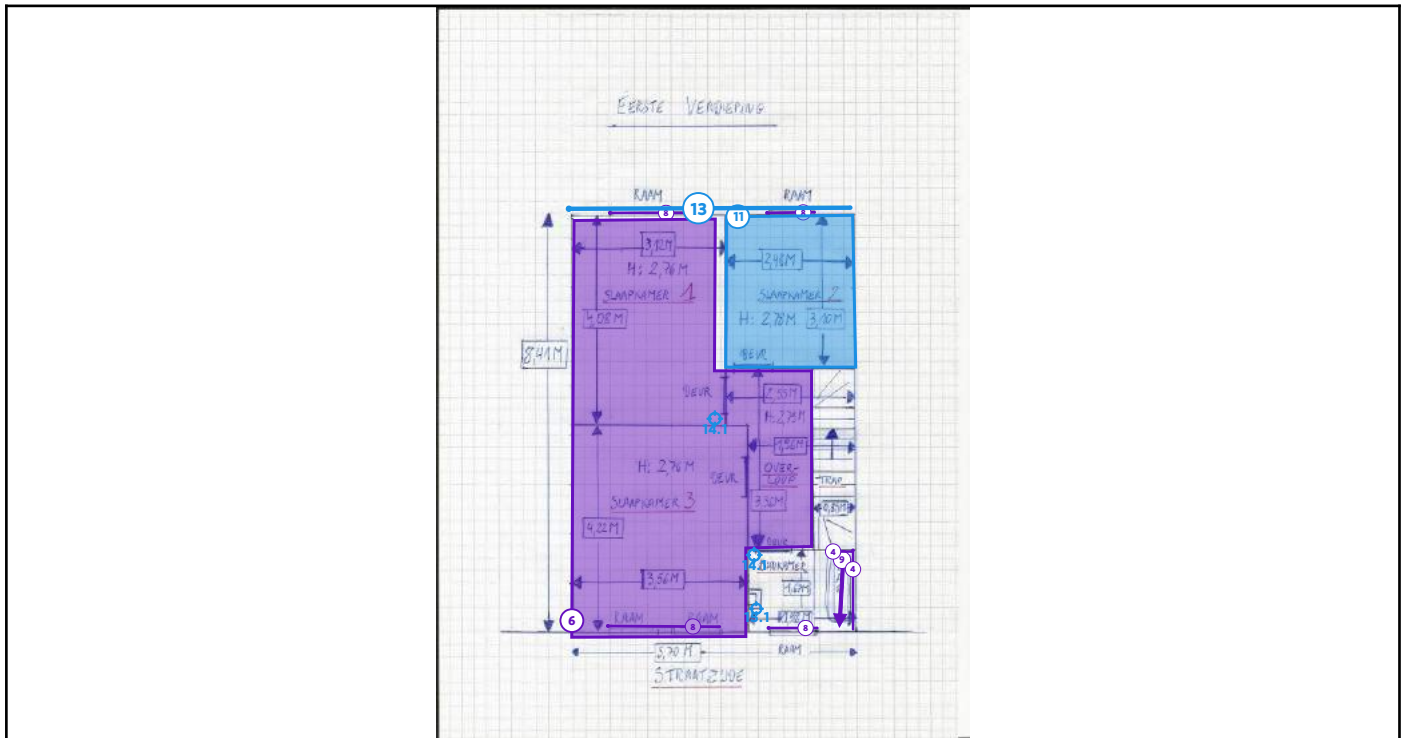
# Plan 1.3: Verdieping +1

Beschrijving	Type	Actie
4. Tegellijm	Beperking	-
6. Vloerdekzeil	Advies	-
8. Mastiek - Ramen & Deur (PVC & Hout)	Advies	-
9. Gascondensatieketel - Junkers - HydroPower	Advies	-
11. Vloerdekzeil - Noppen vinyl - S3	Geen asbest	-
13. Buitencementering (Crepil) - S7	Geen asbest	-
14. Pleisterwerk wooneenheid - Plafond - S2	Geen asbest	-
14.1 Code: 002	Mengmonster	-
15. Pleisterwerk wooneenheid - Muren - S1	Geen asbest	-
15.1 Code: 001	Mengmonster	-

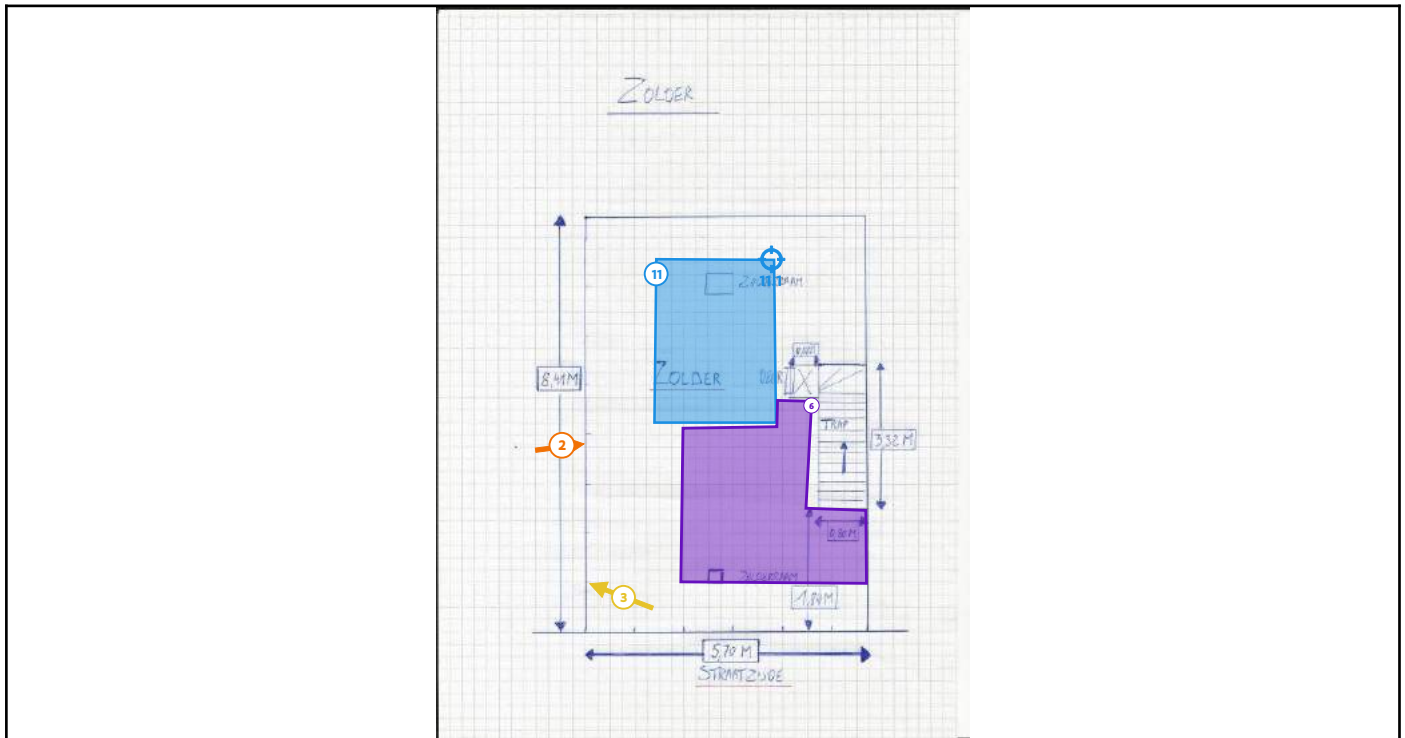
## Plan 1.4: Verdieping +2 (Zolder)

Beschrijving	Type	Actie
2. Schoorsteenbuis - type AC	Asbestmateriaal	Verwijderen
3. Elektriciteitspaneel - type Massal	Asbestmateriaal	Zorgvuldig beheren
6. Vloerdekzeil	Advies	-
11. Vloerdekzeil - Noppen vinyl - S3	Geen asbest	-
11.1 Code: 003	Puntmonster	-

- Eenvoudige handelingen: mag via doe-het-zelf of door werknemer(s) met opleidingsattest eenvoudige handelingen  
Deze schoorsteenbuis kan men voorzichtig losbeitelen. Bevochtig deze toepassing extra bij het losbeitelen om stof te voorkomen en draag de nodige beschermingsmiddelen (mondermasker FFP3, Handschoenen, Tyvec, ...).  
Bij de gemeente of het plaatselijk containerpark kan je afsluitzakken opvragen om het afval dubbel te verpakken en het af te voeren als hechtgebonden materiaal naar het containerpark.
