Asbestinventarisatetest

Duivenstraat 88, 8940 Wervik

Attestnummer : 20230713-000168.001

Uitgegeven op : 13.07.2023

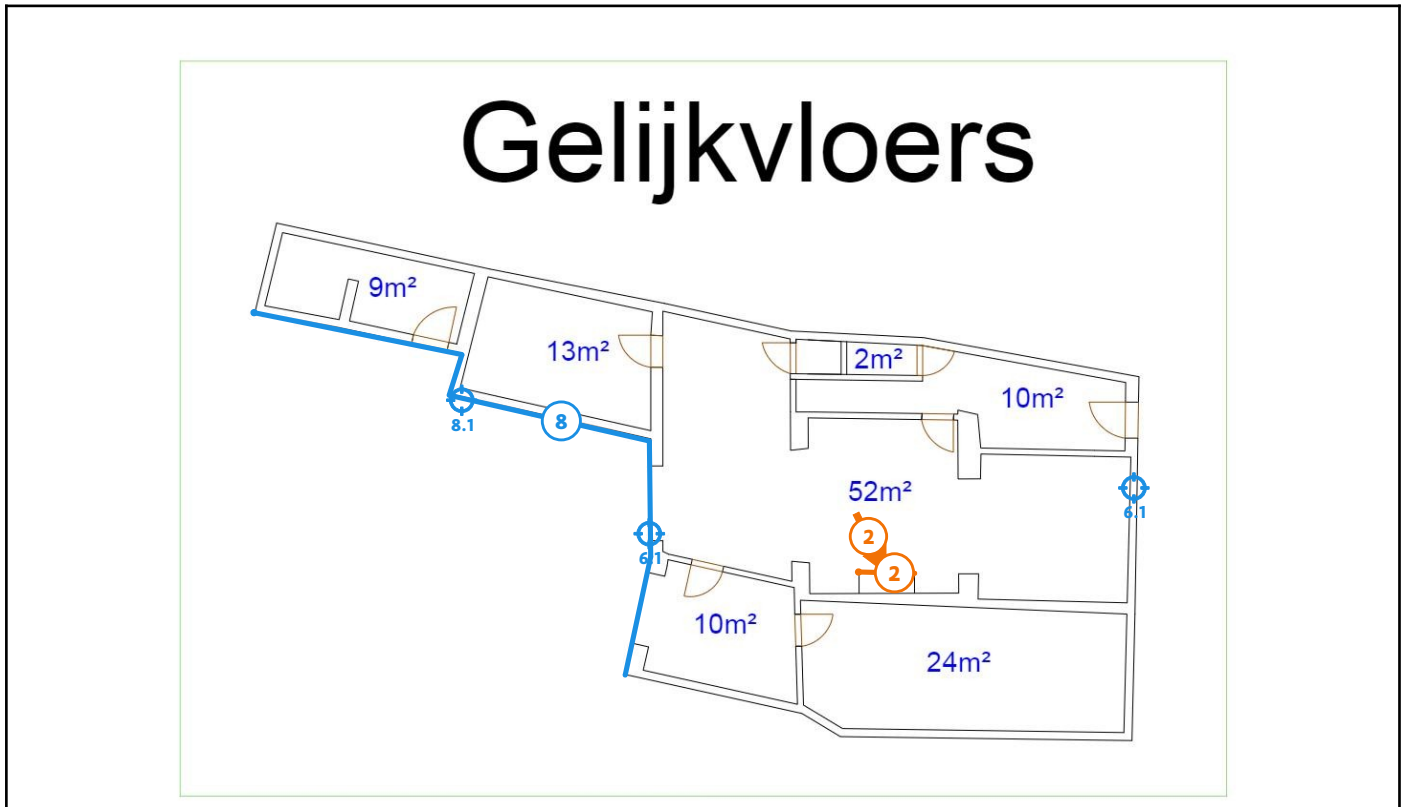
Plan 1.2: Gelijkvloers

Beschrijving	Type	Actie
2. Koord kachel	Asbestmateriaal	Verwijderen
6. Mastiek ramen en deuren	Geen asbest	-
6.1 Code: SLO-23403-03	Mengmonster	-
8. Crepi achtergevel	Geen asbest	-
8.1 Code: SLO-23403-02	Puntmonster	-

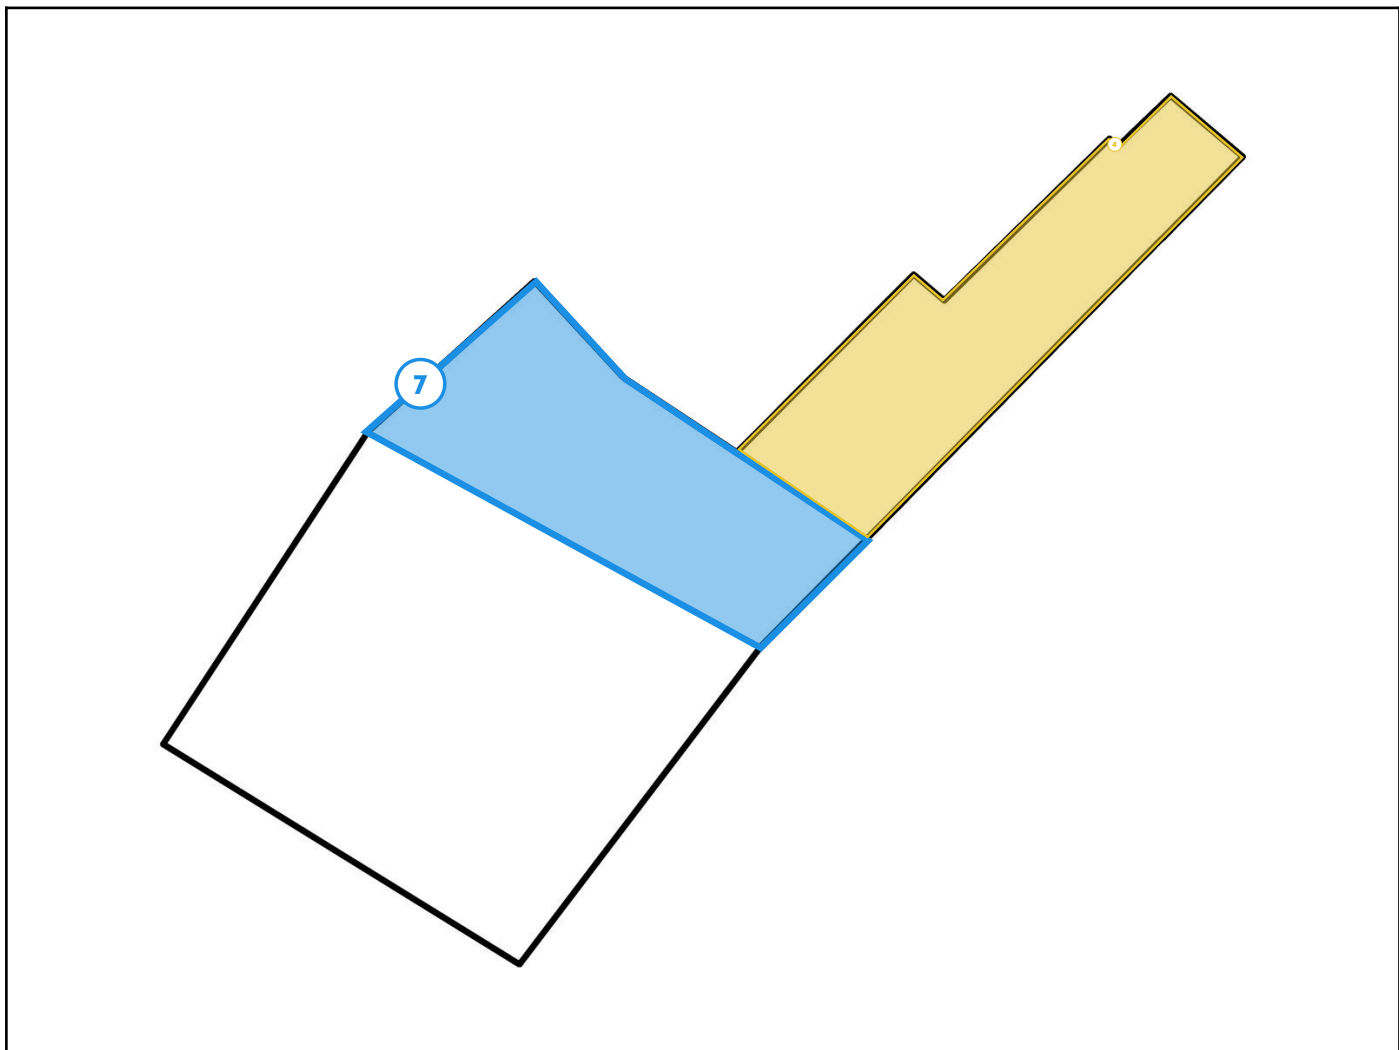
Plan 1.9: Dakplan

Beschrijving	Type	Actie
4. Onderdak laagbouw	Asbestmateriaal	Zorgvuldig beheren
7. Roofing plat dak	Geen asbest	-

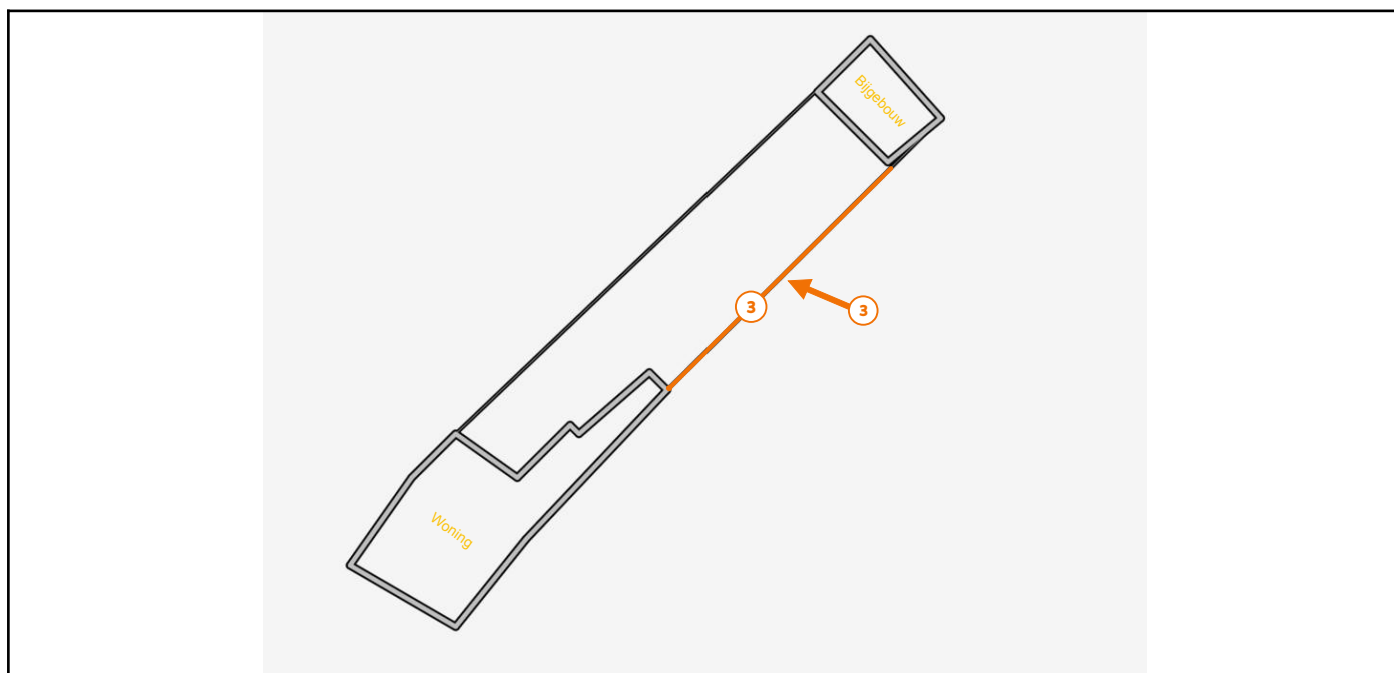
Plan 1.10: Grondplan

Beschrijving	Type	Actie
3. Deksteen	Asbestmateriaal	Verwijderen

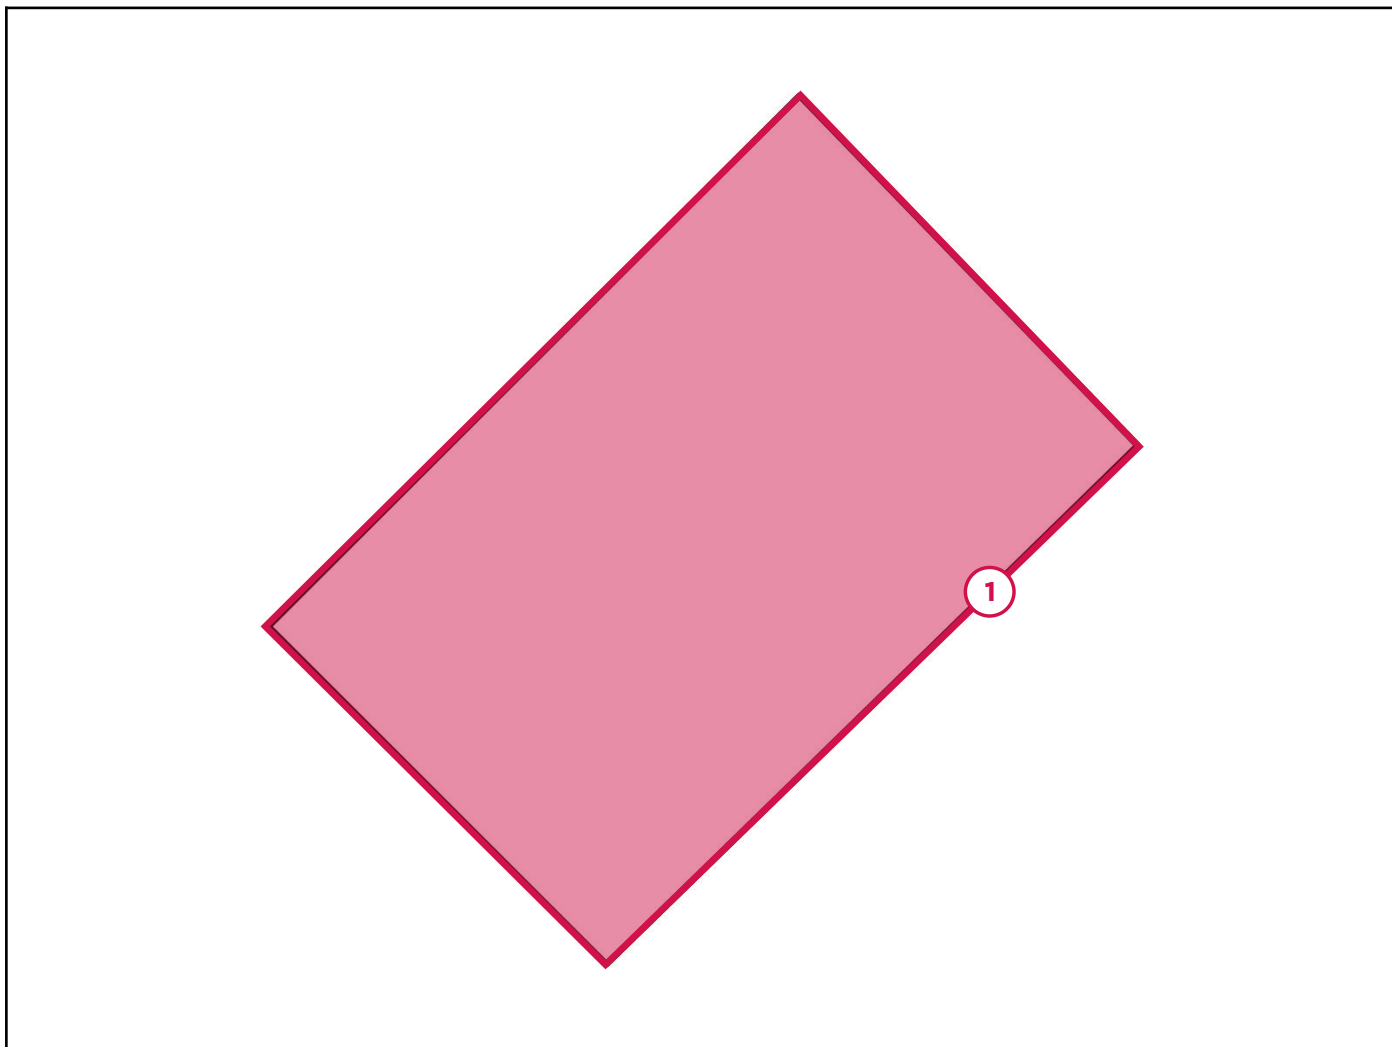
Plan 3.2: Dakplan

Beschrijving	Type	Actie
1. Golfplaten dakbedekking tuinhuis	Asbestmateriaal	Dringend verwijderen
