Asbestinventarisatetest

Kerkstraat 45A, 8940 Wervik

Attestnummer : 20231016-000389.000

Uitgegeven op : 16.10.2023

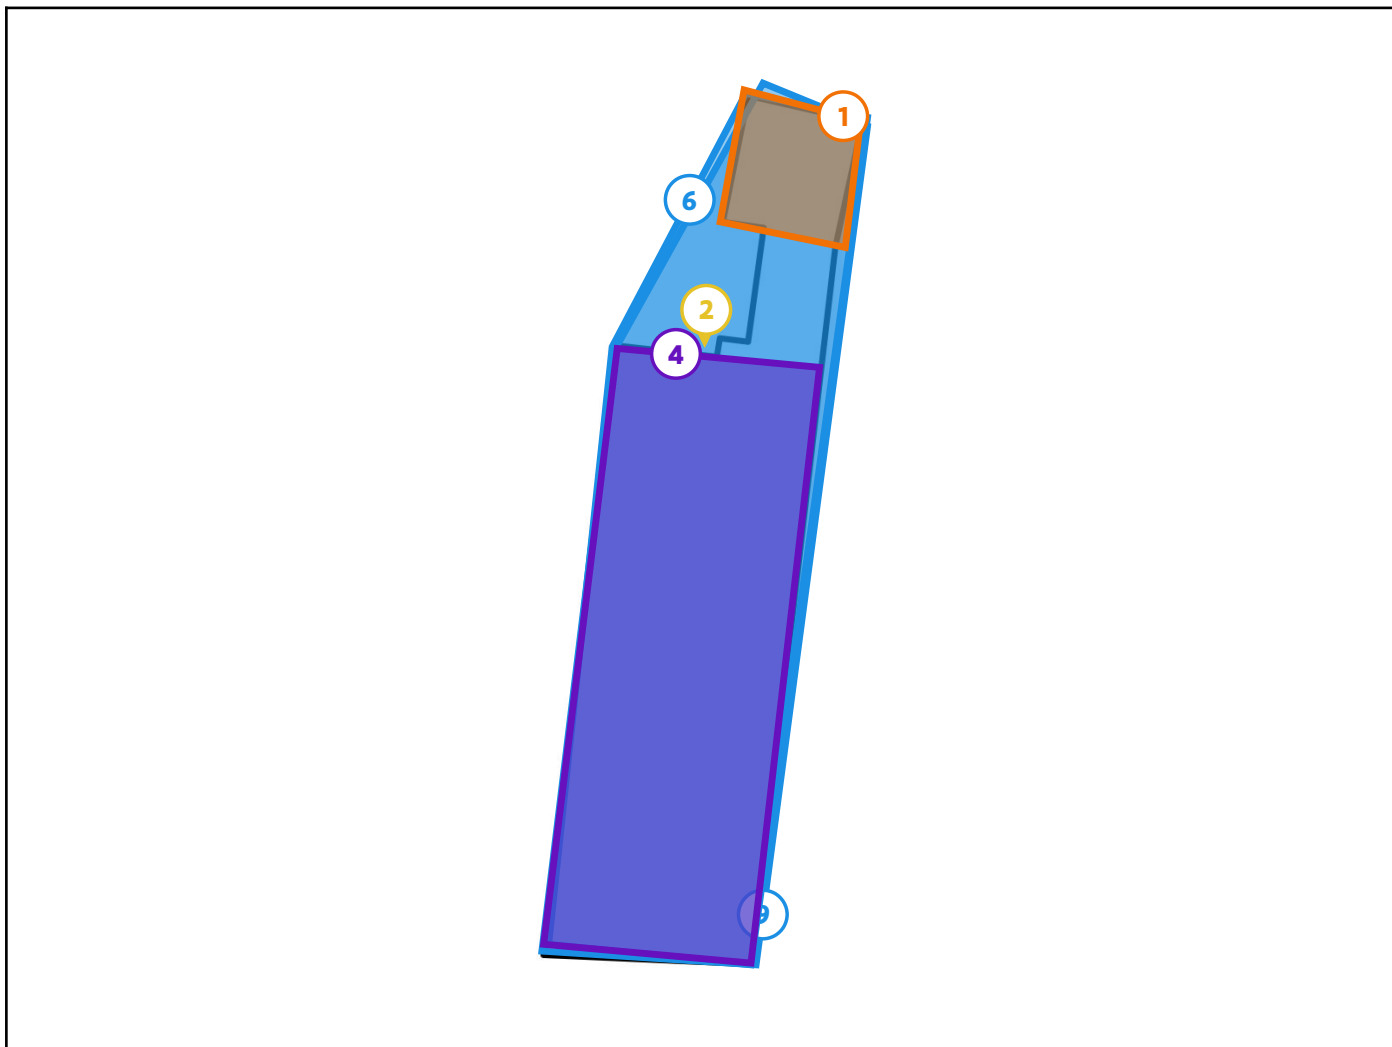
Plan 1.1: Perceel

Beschrijving	Type	Actie
1. Golfplaten	Asbestmateriaal	Verwijderen
2. Asbestbuis	Asbestmateriaal	Zorgvuldig beheren
4. Toegang plat dak	Beperking	-
6. Plakwerk plafond	Geen asbest	-
9. Plakwerk muren	Geen asbest	-

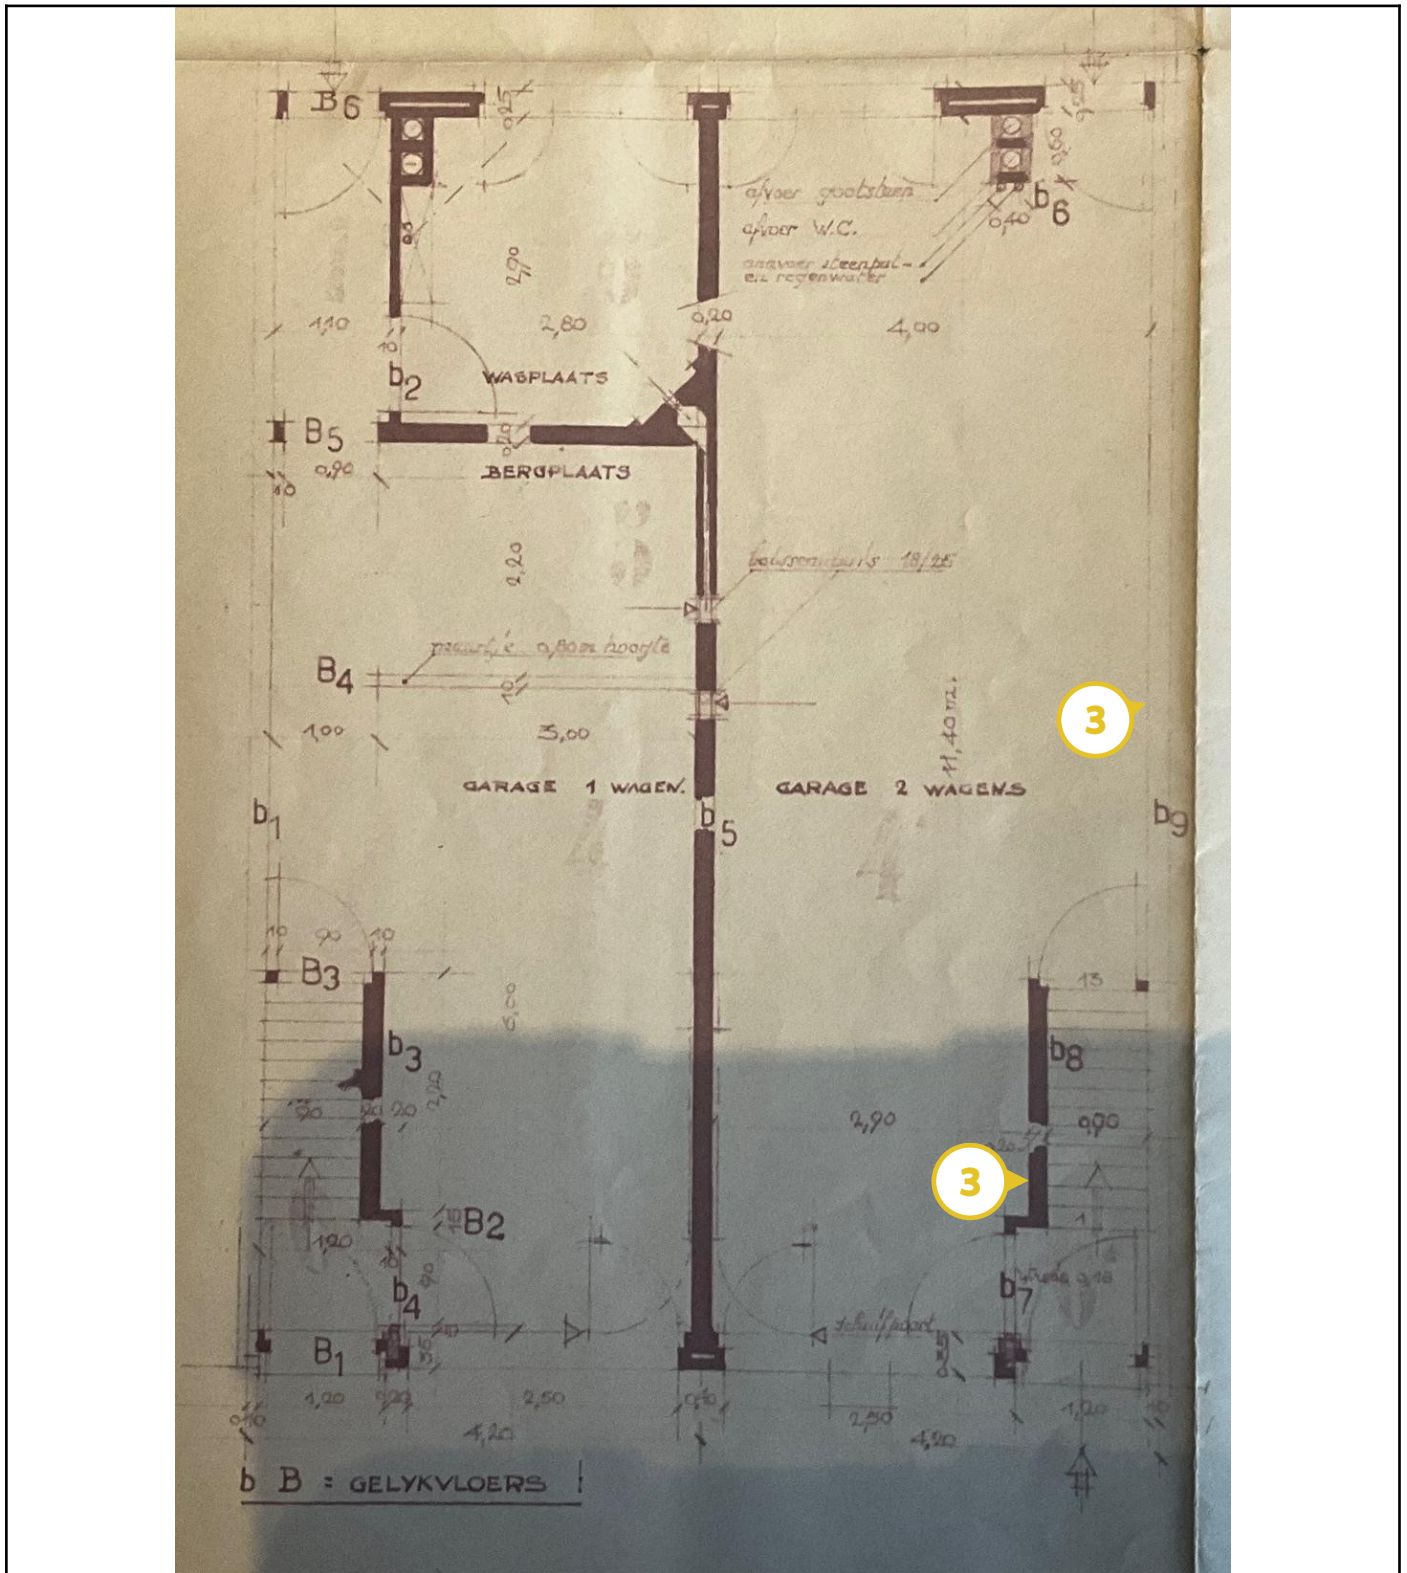
Plan 1.3: Gelijkvloers

3. Bakeliet

Asbestmateriaal

Zorgvuldig beheren

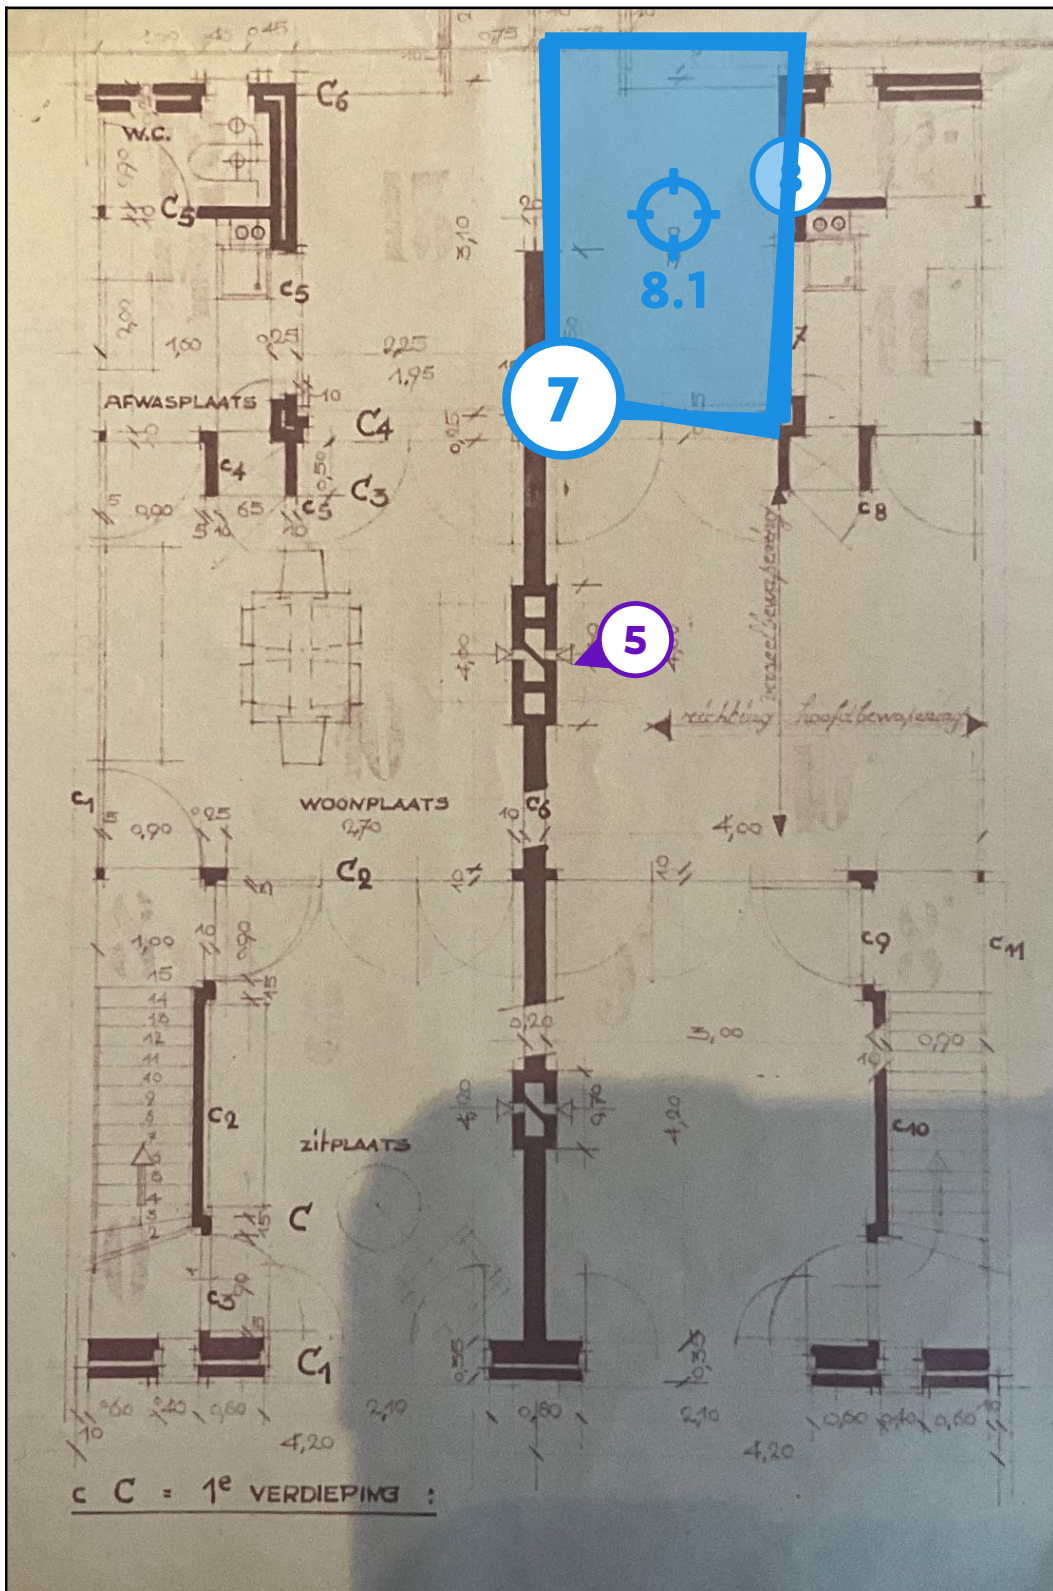
Plan 1.4: Verdp +1

5. Elektrische convector	Advies	-
7. Vloerbekleding	Geen asbest	-
8. Vloerzeil	Geen asbest	-
8.1 Code: S3	Puntmonster	-

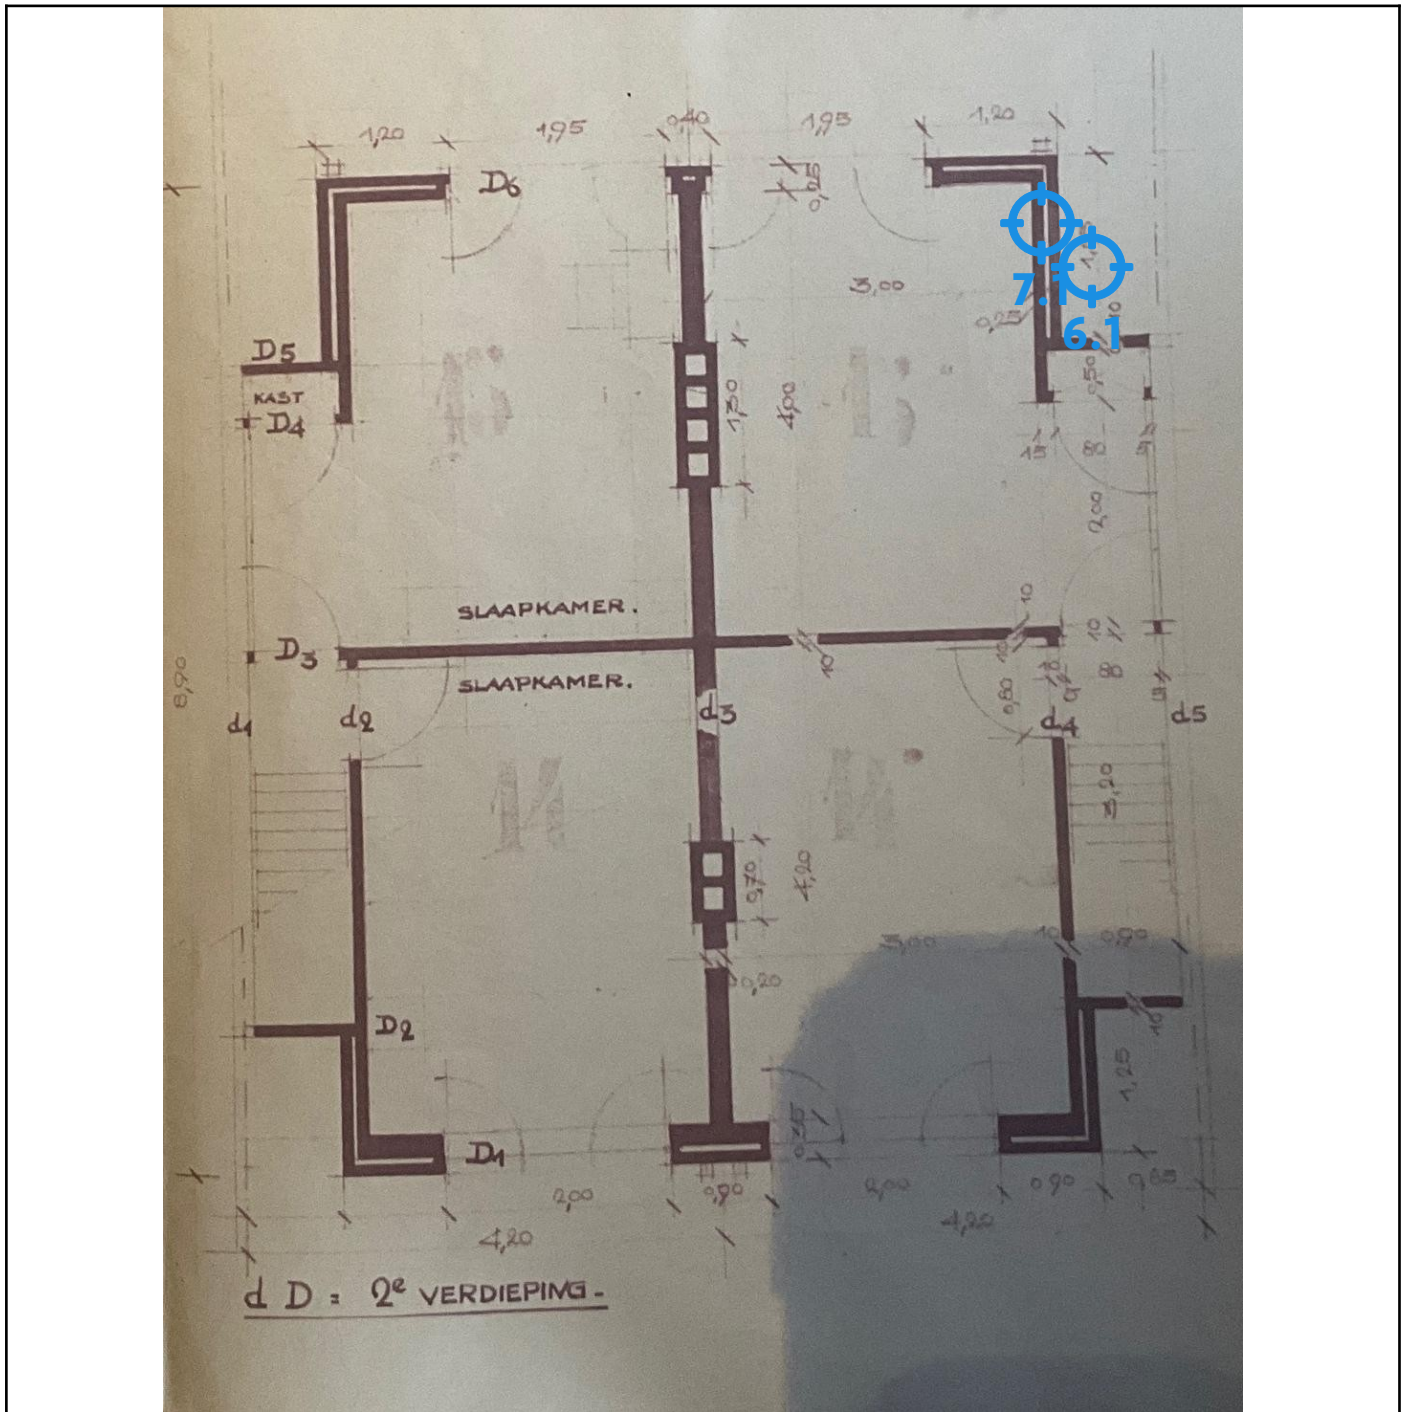
Plan 1.5: Verdp +2

Beschrijving	Type	Actie
6. Plakwerk plafond	Geen asbest	-
6.1 Code: S2	Mengmonster	-
