# Asbestinventarisatetest

Meerstraat 60, 1852 Grimbergen

Attestnummer : 20231123-000504.000

Uitgegeven op : 23.11.2023

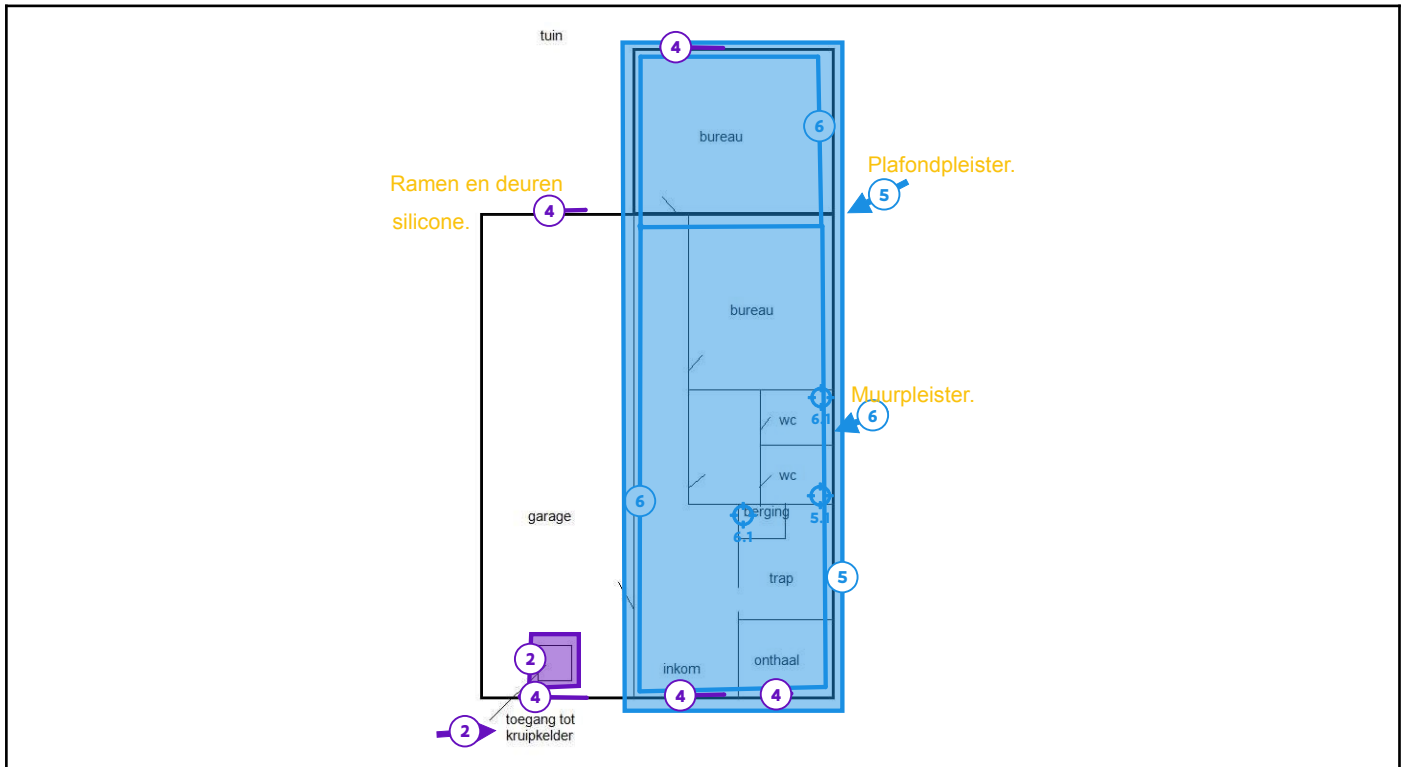
# Plan 1.1: Schets glv

Beschrijving	Type	Actie
2. kruipkelder	Beperking	-
4. ramen en deuren buitenschil	Advies	-
5. plafondpleister	Geen asbest	-
5.1 Code: 002	Mengmonster	-
6. muurpleister	Geen asbest	-
6.1 Code: 001	Mengmonster	-

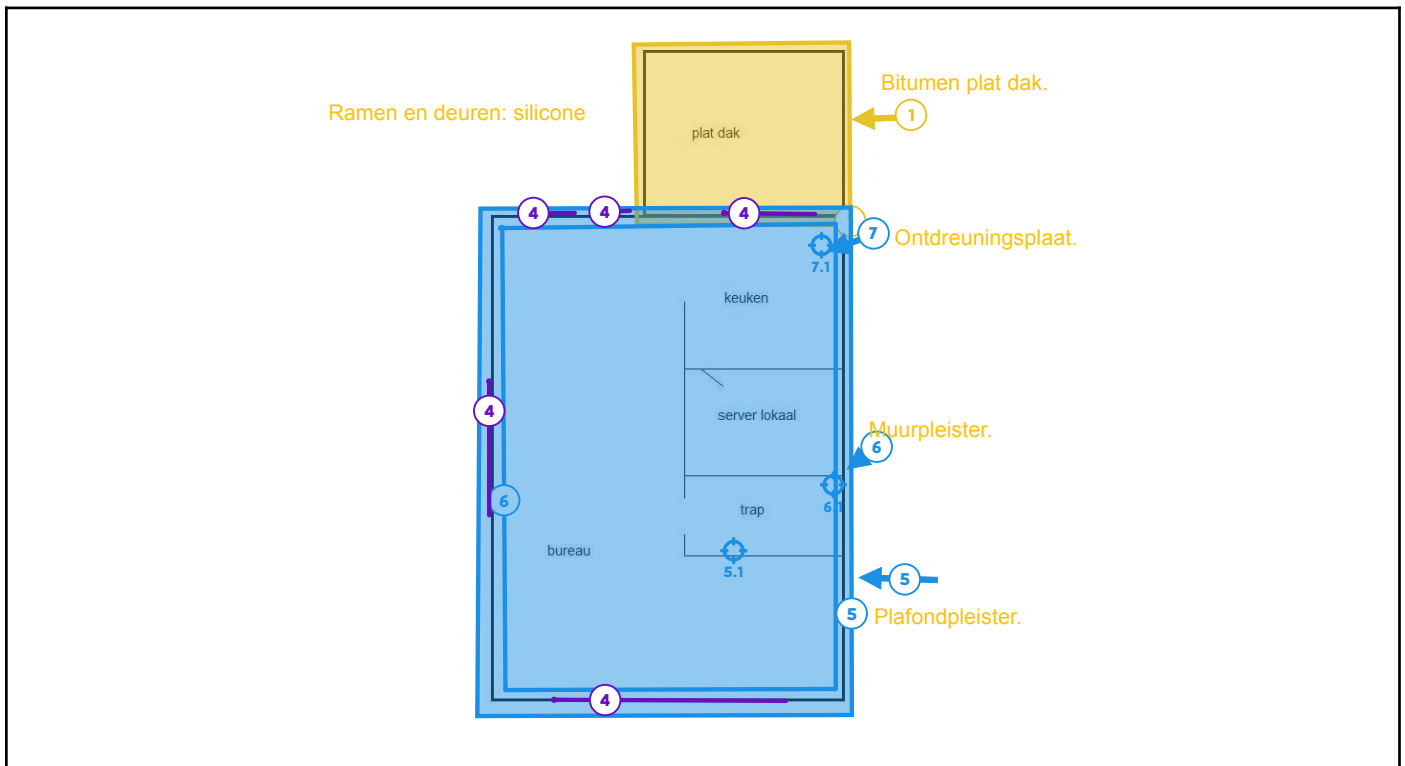
## Plan 1.2: Schets +1

Beschrijving	Type	Actie
1. bitumen plat dak	Asbestmateriaal	Zorgvuldig beheren
4. ramen en deuren buitenschil	Advies	-
5. plafondpleister	Geen asbest	-
5.1 Code: 002	Mengmonster	-
6. muurpleister	Geen asbest	-
6.1 Code: 001	Mengmonster	-
7. ontbreuningsplaat	Geen asbest	-
7.1 Code: 003	Puntmonster	-

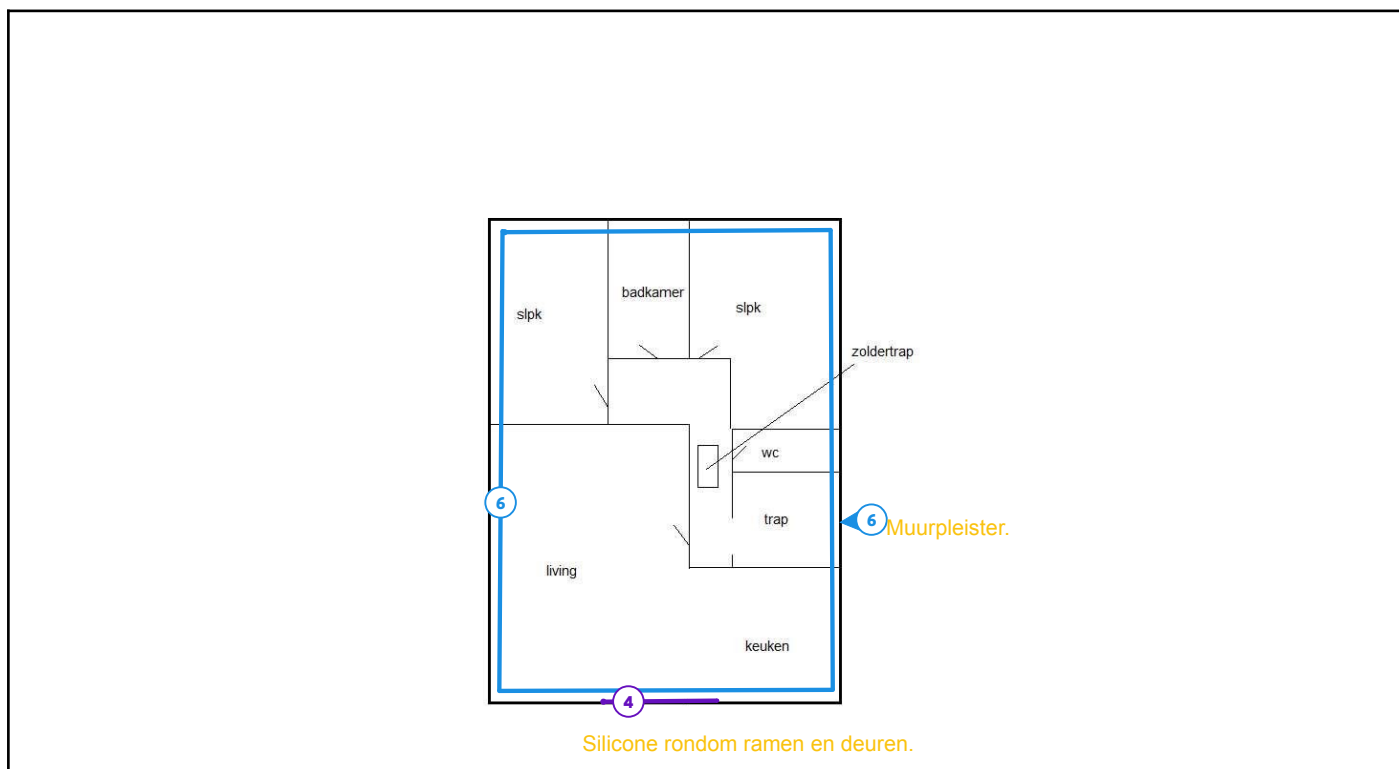
## Plan 1.3: Schets appartement +2

Beschrijving	Type	Actie
4. ramen en deuren buitenschil	Advies	-
6. muurpleister	Geen asbest	-

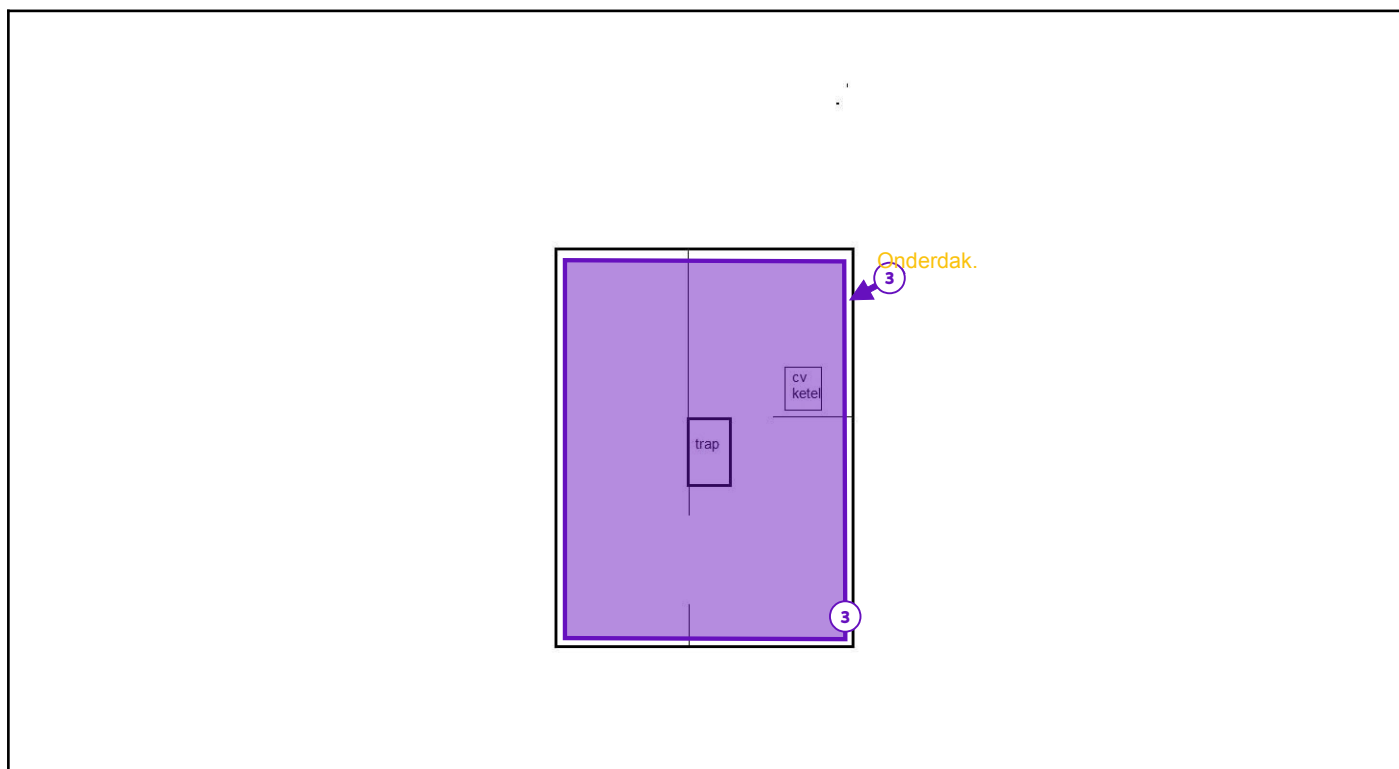
## Plan 1.4: Schets zolder

Beschrijving	Type	Actie
3. onderdak hellend dak	Advies	-
