# Asbestinventarisatetest

Brusselsesteenweg 77, 1860 Meise

Attestnummer : 20231020-000053.000

**Niet-asbestveilig**

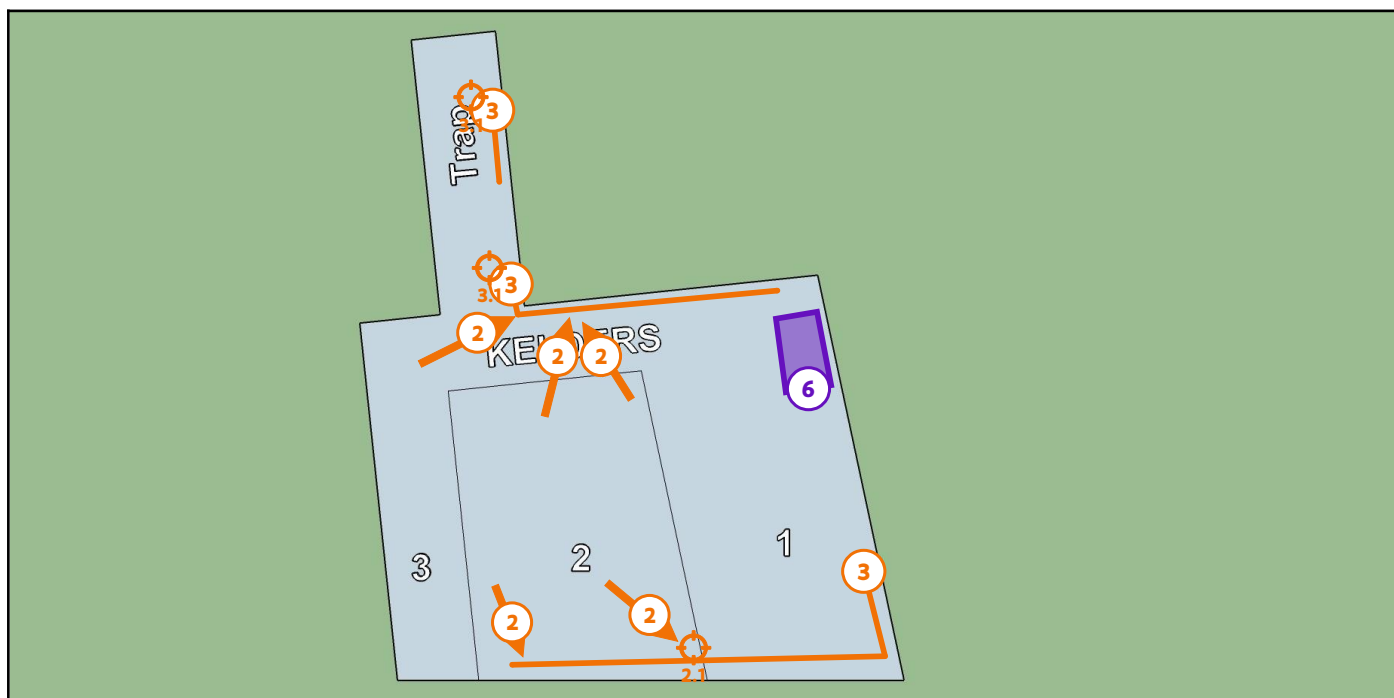
## Plan 1.1: kelder

Beschrijving	Type	Actie
2. Leidingisolatie bocht	Asbestmateriaal	<a href="#">Verwijderen</a>
2.1 Code: M06 leidingisolatie bocht	Mengmonster	-
3. Leidingisolatie recht	Asbestmateriaal	<a href="#">Verwijderen</a>
3.1 Code: M04 leidingisolatie recht	Mengmonster	-
6. CV+SWW	Advies	-

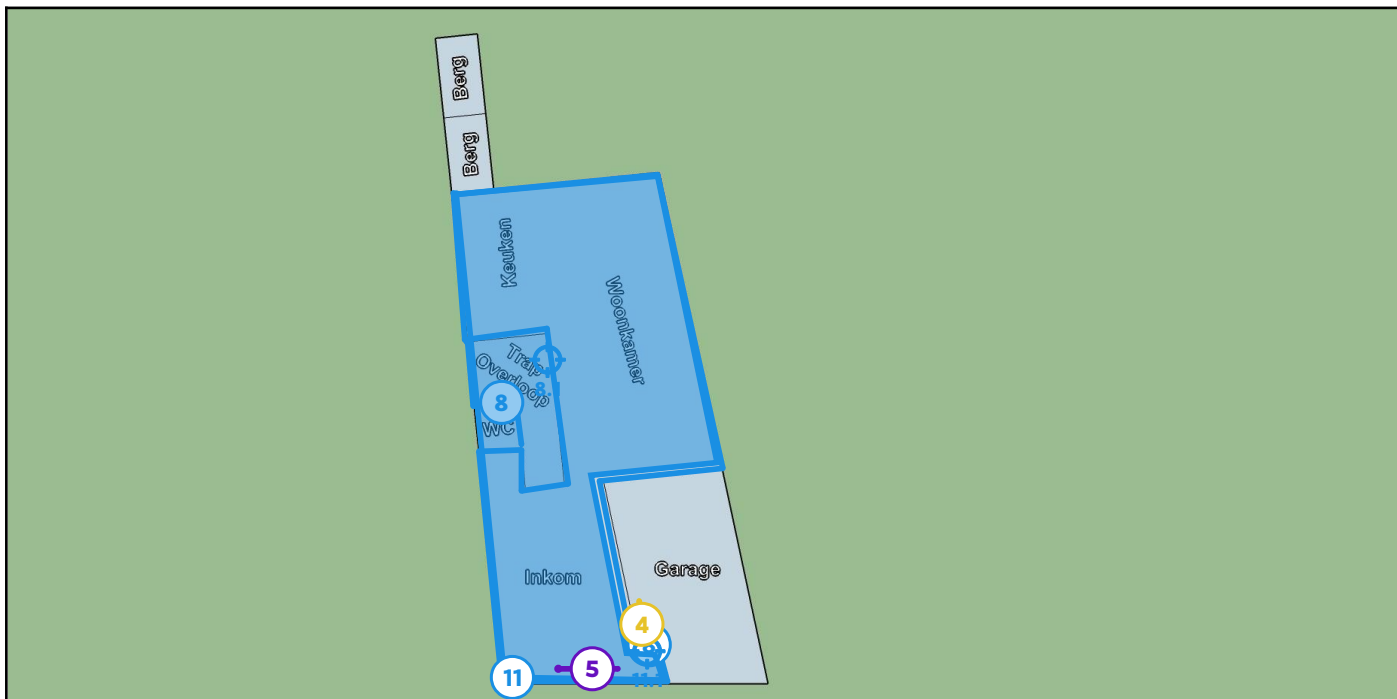
## Plan 1.2: gelijkvloers

Beschrijving	Type	Actie
4. Bakkeliet tellerkast en sommige schakelmateriaal	Asbestmateriaal	Zorgvuldig beheren
5. Pakking radiators	Advies	-
8. pleisterwerk wanden	Geen asbest	-
8.1 Code: M01 - Pleister wanden	Mengmonster	-
11. Pleister Plafond	Geen asbest	-
11.1 Code: M02 Pleister Plafond	Mengmonster	-

Deze 3 radiators bevatten mogelijk asbesthoudende pakkingen. Vermijd beschadigingen en verwijder de radiators in zijn geheel wanneer defect of bij vervanging.

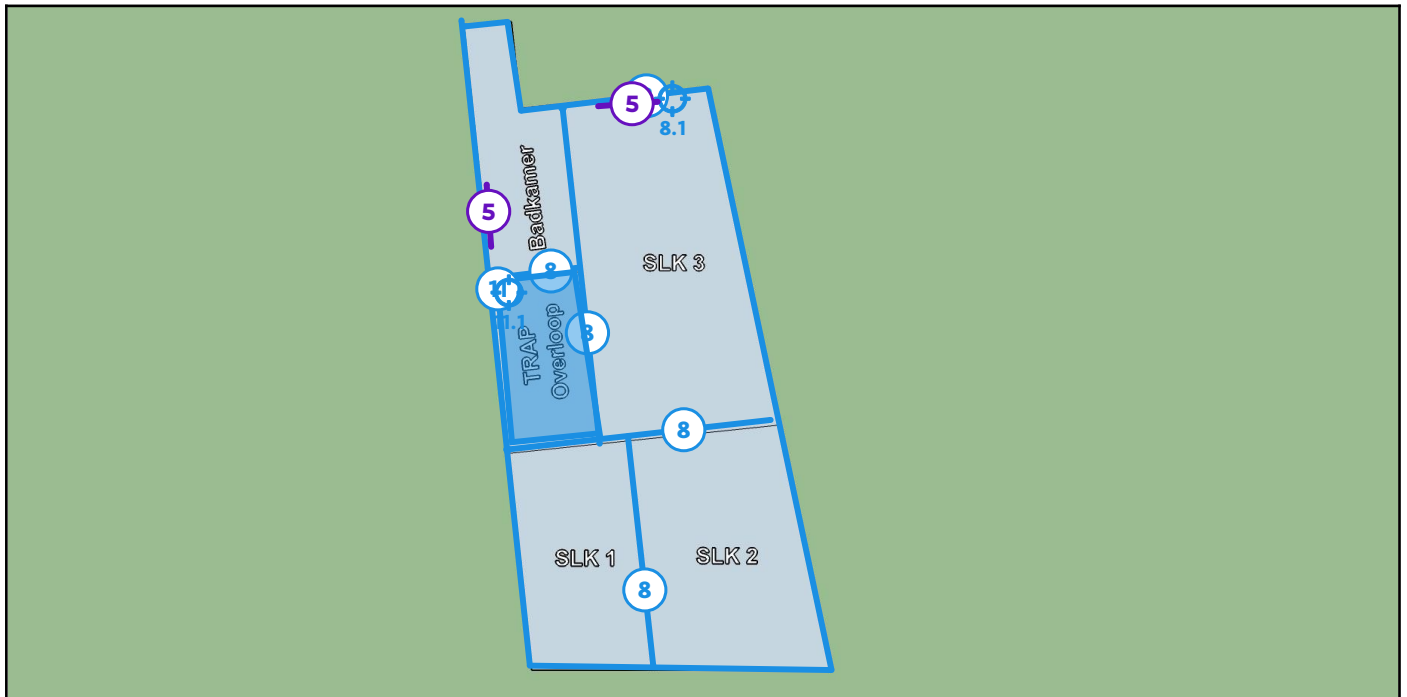
## Plan 1.3: 1ste verdieping

Beschrijving	Type	Actie
5. Pakking radiators	Advies	-
8. pleisterwerk wanden	Geen asbest	-
8.1 Code: M01 - Pleister wanden	Mengmonster	-
11. Pleister Plafond	Geen asbest	-
11.1 Code: M02 Pleister Plafond	Mengmonster	-

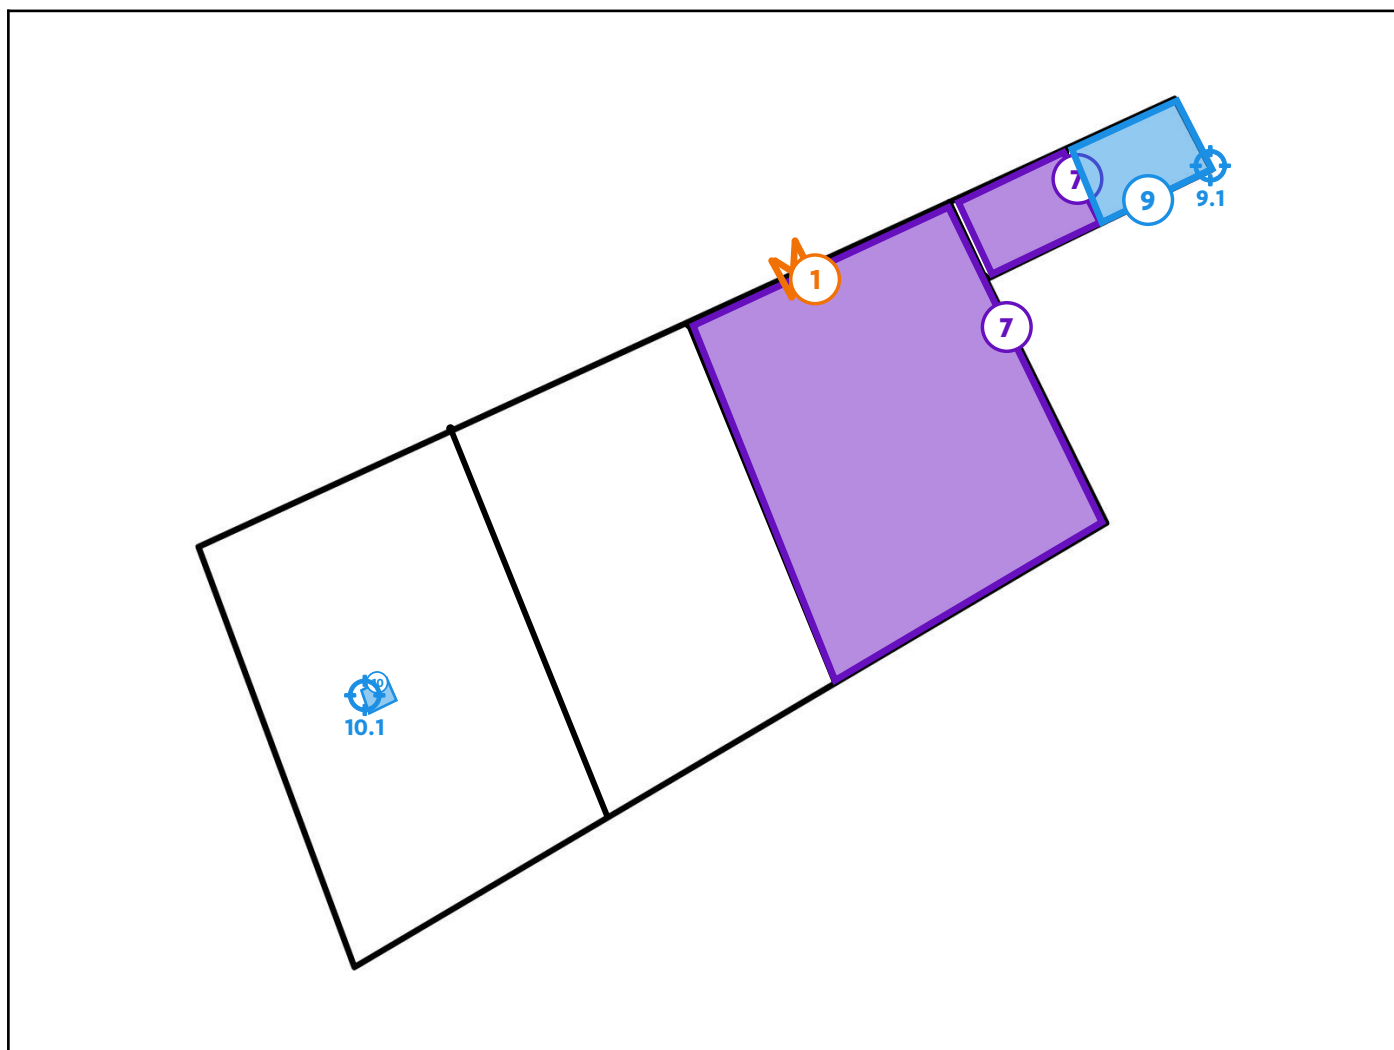
## Plan 1.5: daken

Beschrijving	Type	Actie
1. Asbestcement schouw	Asbestmateriaal	<b>Verwijderen</b>
7. Bitumen dak	Advies	-
9. Golfplaat berging	Geen asbest	-
9.1 Code: M05 golfplaat berging	Puntmonster	-
10. Kit dakraam	Geen asbest	-
10.1 Code: M03 Kit Dakraam	Puntmonster	-
