# Asbestinventarisatetest

Kaaistraat 5, 9900 Eeklo

Attestnummer : 20231211-000386.000

Uitgegeven op : 11.12.2023

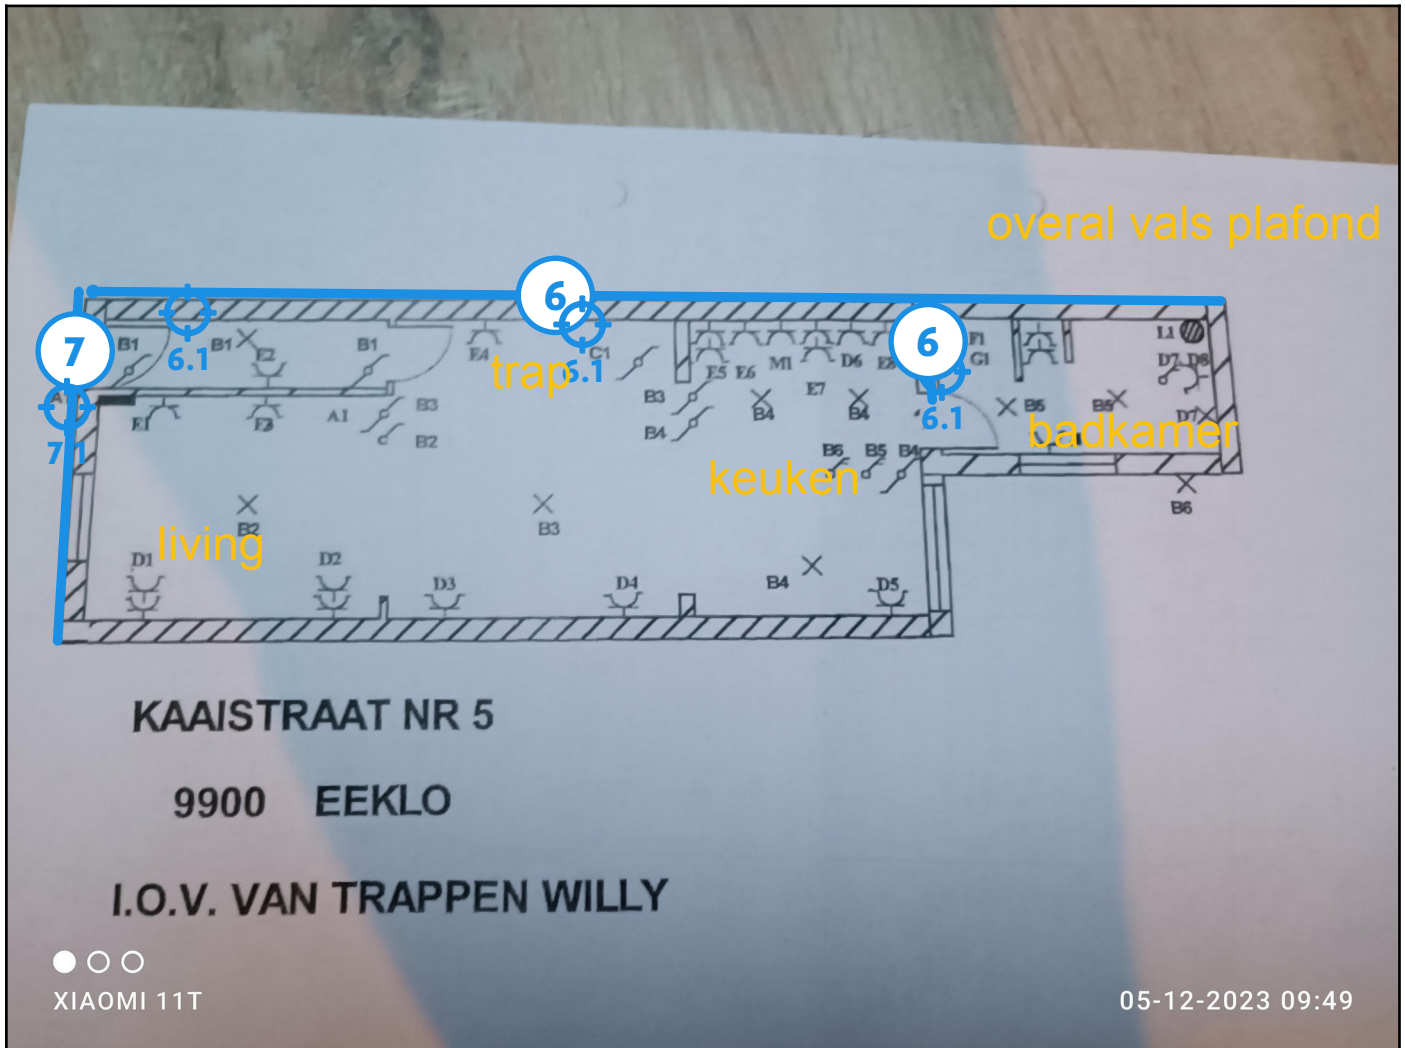
# Plan 1.1: gelijkvloers

Beschrijving	Type	Actie
3. valse plafonds	Advies	-
6. pleister muren	Geen asbest	-
6.1 Code: 01	Mengmonster	-
7. crepie voorgevel	Geen asbest	-
7.1 Code: 02	Puntmonster	-

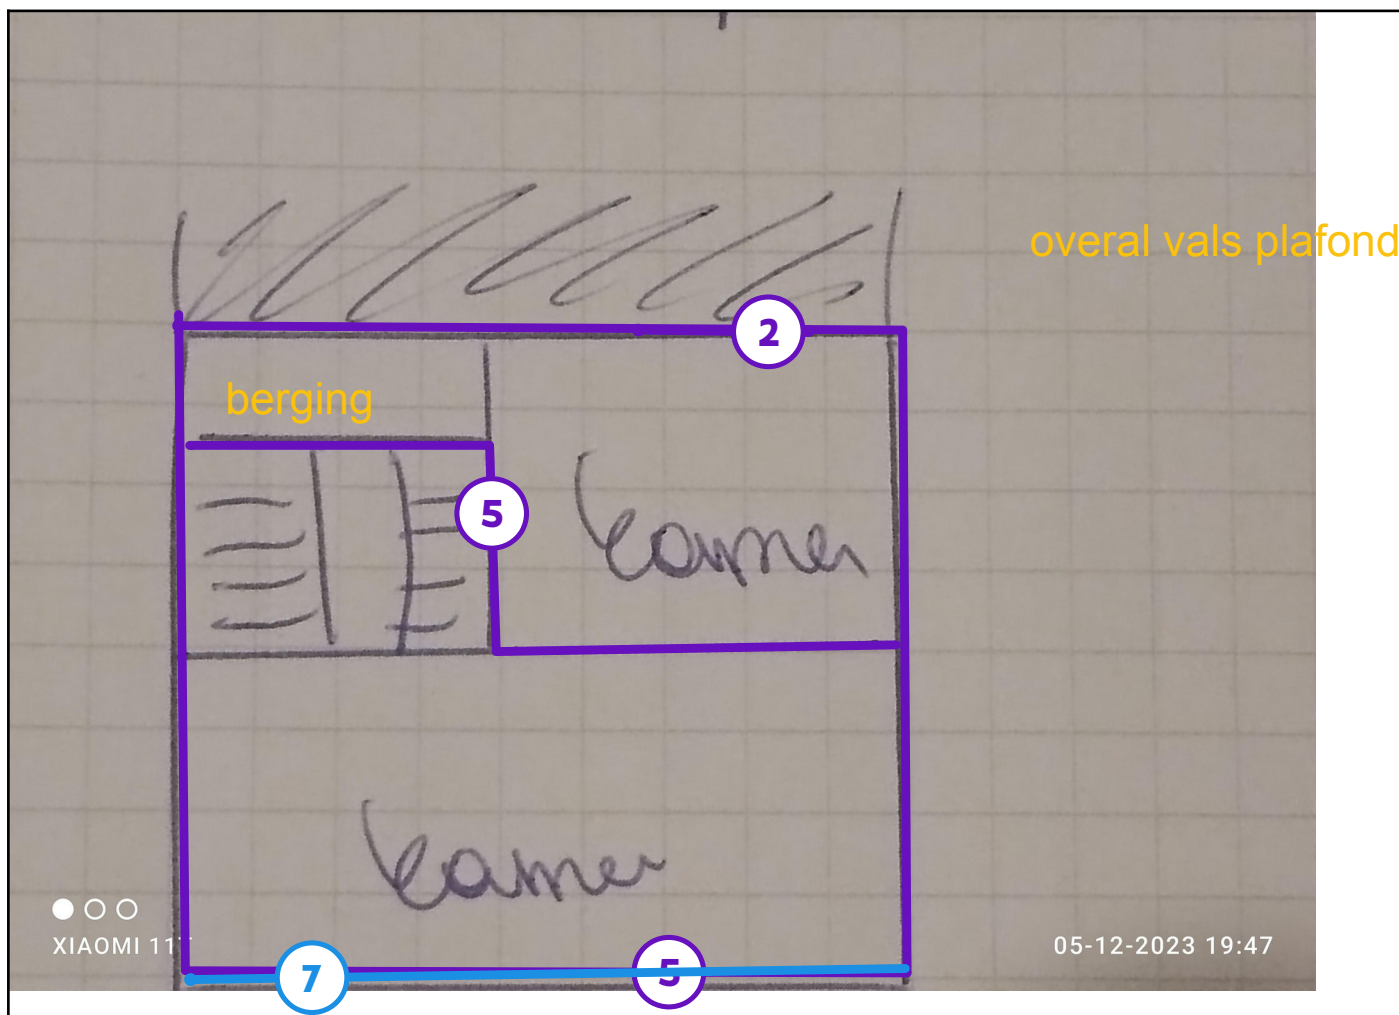
## Plan 1.2: 1e verdieping

Beschrijving	Type	Actie
2. mastiek ramen	Advies	-
3. valse plafonds	Advies	-
5. muren gyproc	Advies	-
7. crepie voorgevel	Geen asbest	-

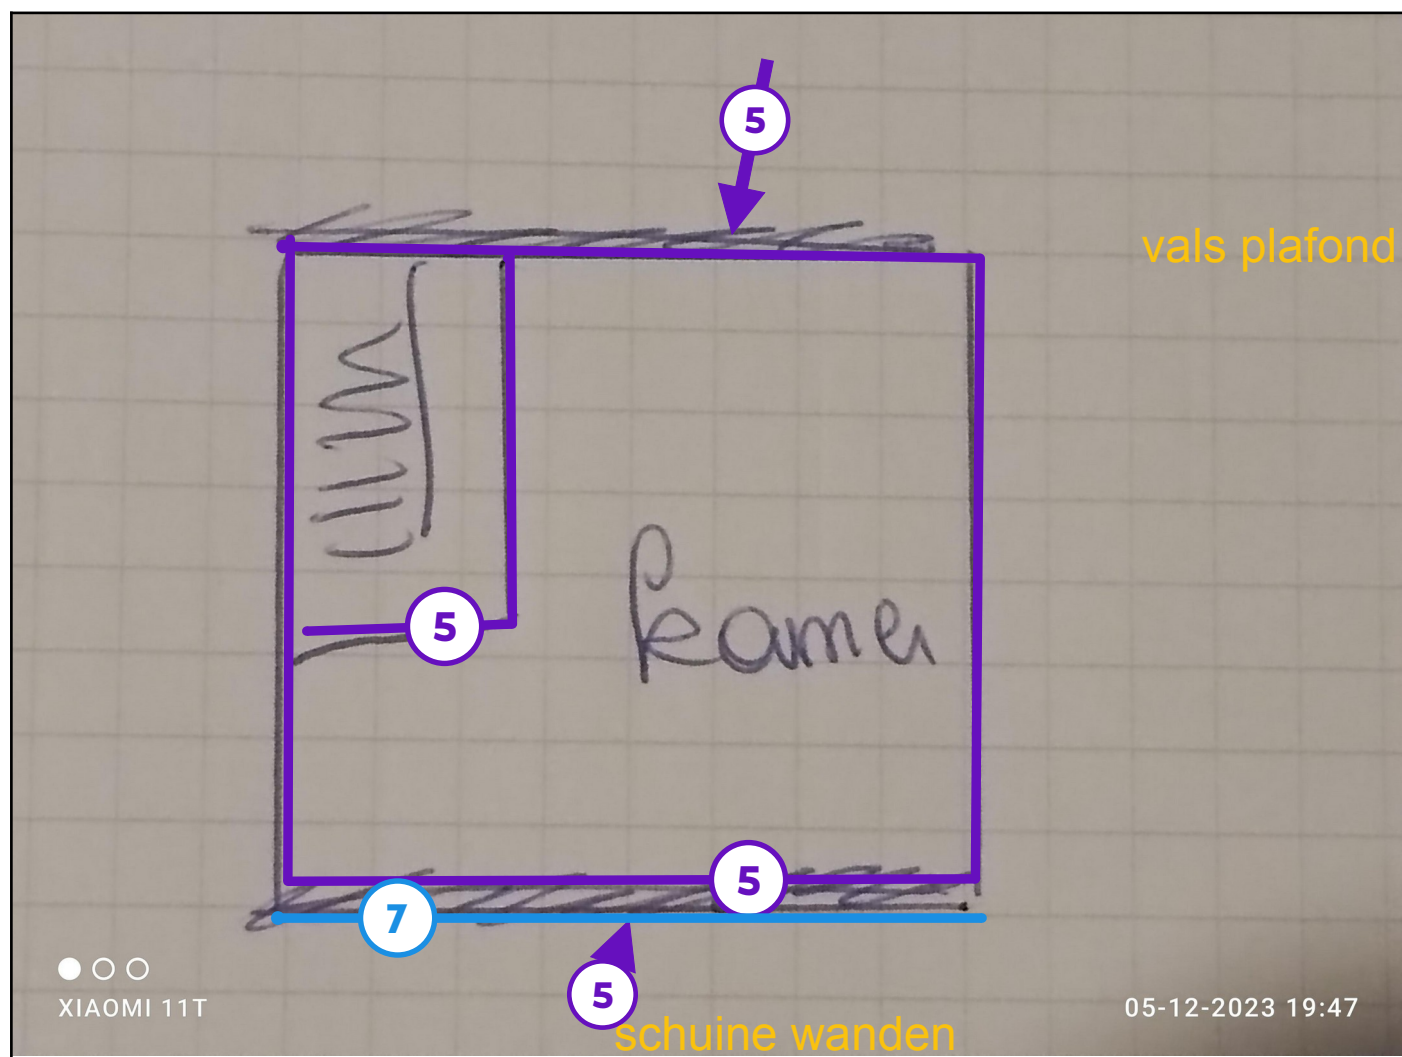
## Plan 1.3: 2e verdieping

Beschrijving	Type	Actie
3. valse plafonds	Advies	-
5. muren gyproc	Advies	-
7. crepie voorgevel	Geen asbest	-

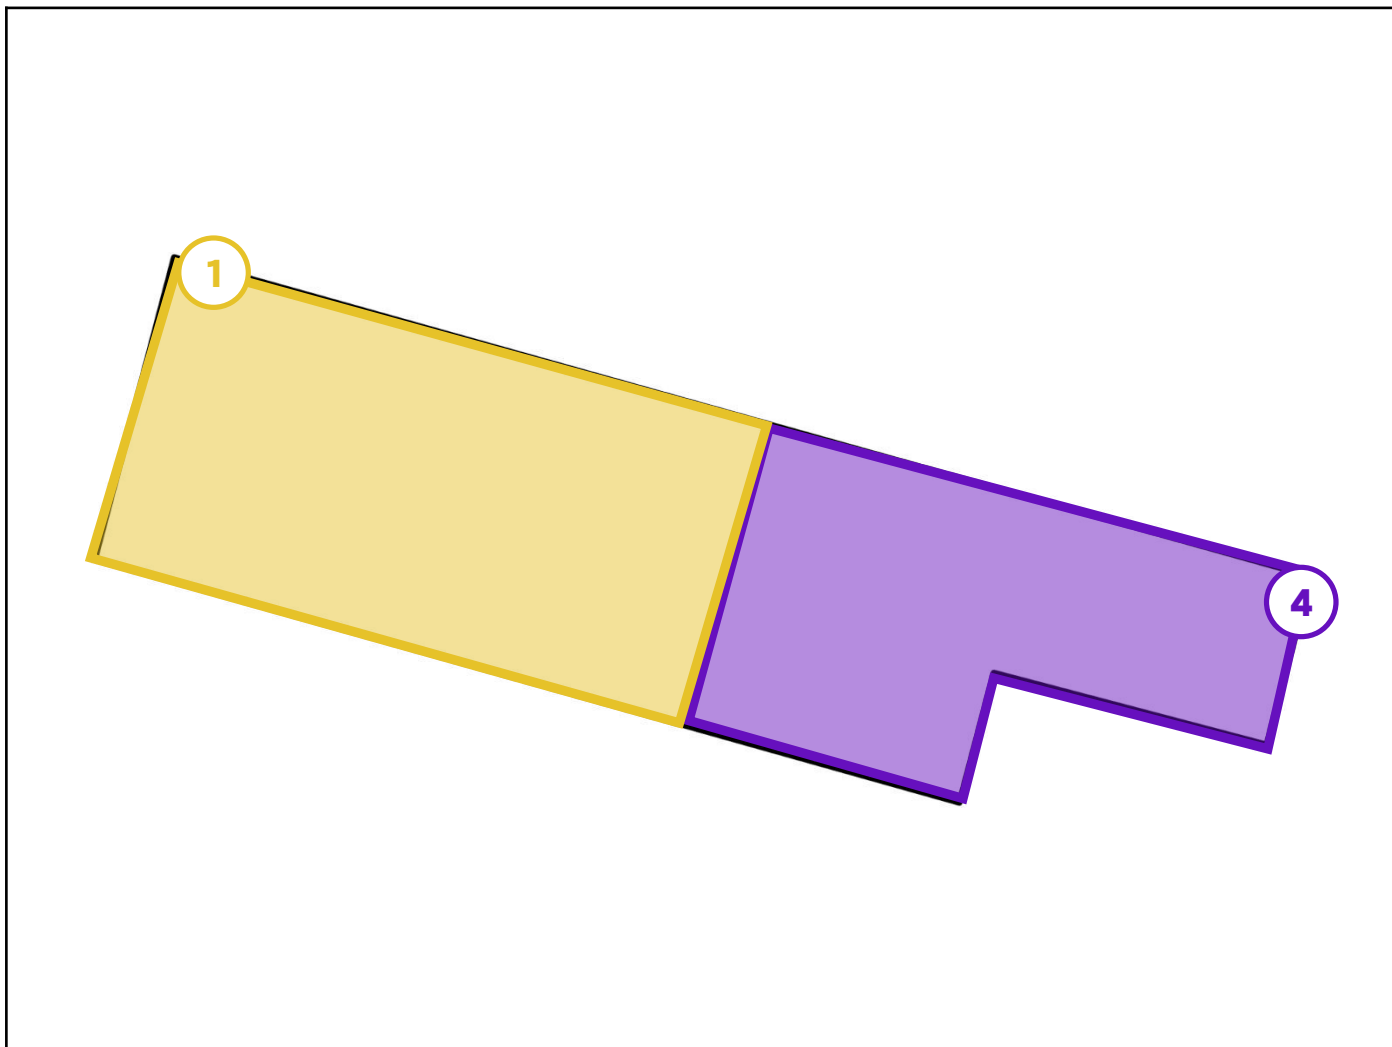
## Plan 1.4: woning plan dak

Beschrijving	Type	Actie
1. onderdak menuiserit platen	Asbestmateriaal	Zorgvuldig beheren
4. plat dak in glasvezel polyester roofing	Advies	-

Indien de platen eenvoudig te verwijderen zijn zonder kans op breken kan dit via doe-het-zelf of door werknemer(s) met opleidingsattest eenvoudige handelingen; Dek de zoldervloer af met plastic folie . dragen van de nodige beschermingsmiddelen (mondmasker ffp3, handschoenen,tyvec ) Verwijder de dakpannen. Fixeer het plaatmateriaal , de asbesthoudende platen één voor één en in hun geheel verwijderen. Niet gooien, niet breken. Reinig nadien de draagstructuur met vochtige doeken (+stofzuiger met absoluut filter kan niet gehoord worden dus voor een particulier niet mogelijk .) Alle werknemer(s) moeten wel beschikken over een opleidingsattest eenvoudige handelingen 8u.
