Asbestinventarisatetest

Leerlooierijstraat 44, 1930 Zaventem

Attestnummer : 20231212-000527.000

Uitgegeven op : 12.12.2023

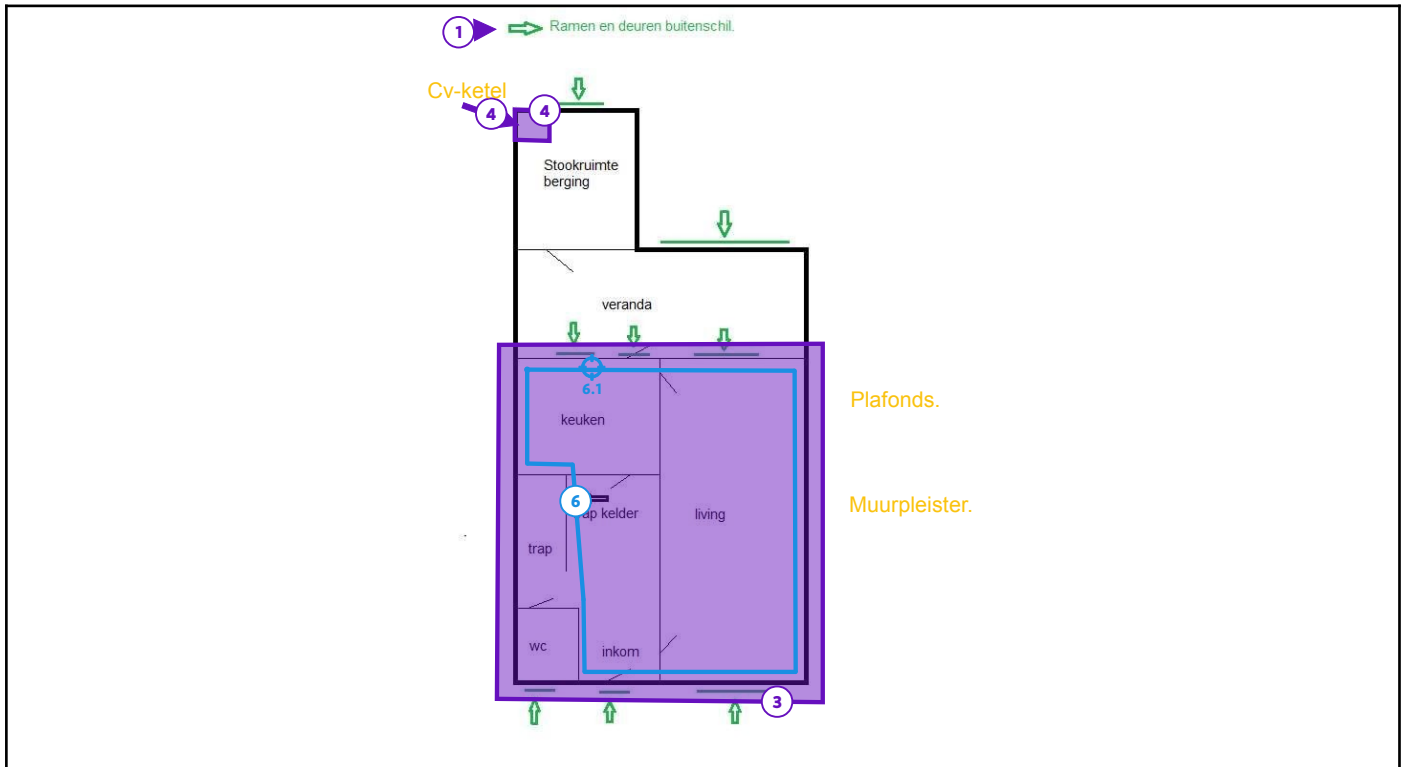
Plan 1.1: Schets woning glv

Beschrijving	Type	Actie
1. ramen en deuren buitenschil	Advies	-
3. verlaagde plafonds	Advies	-
4. cv-ketel	Advies	-
6. muurpleister	Geen asbest	-
6.1 Code: 001	Mengmonster	-

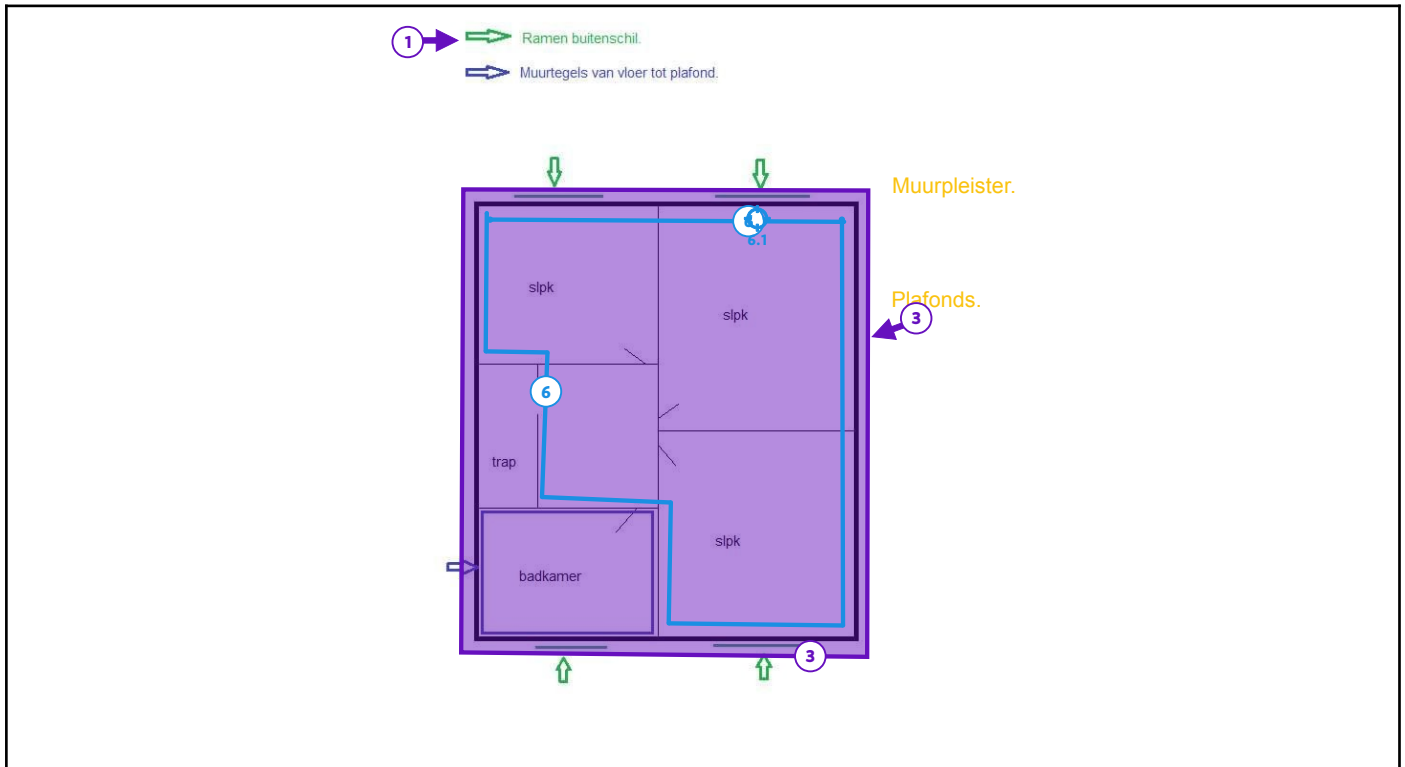
Plan 1.2: Schets woning +1

Beschrijving	Type	Actie
1. ramen en deuren buitenschil	Advies	-
3. verlaagde plafonds	Advies	-
6. muurpleister	Geen asbest	-
6.1 Code: 001	Mengmonster	-

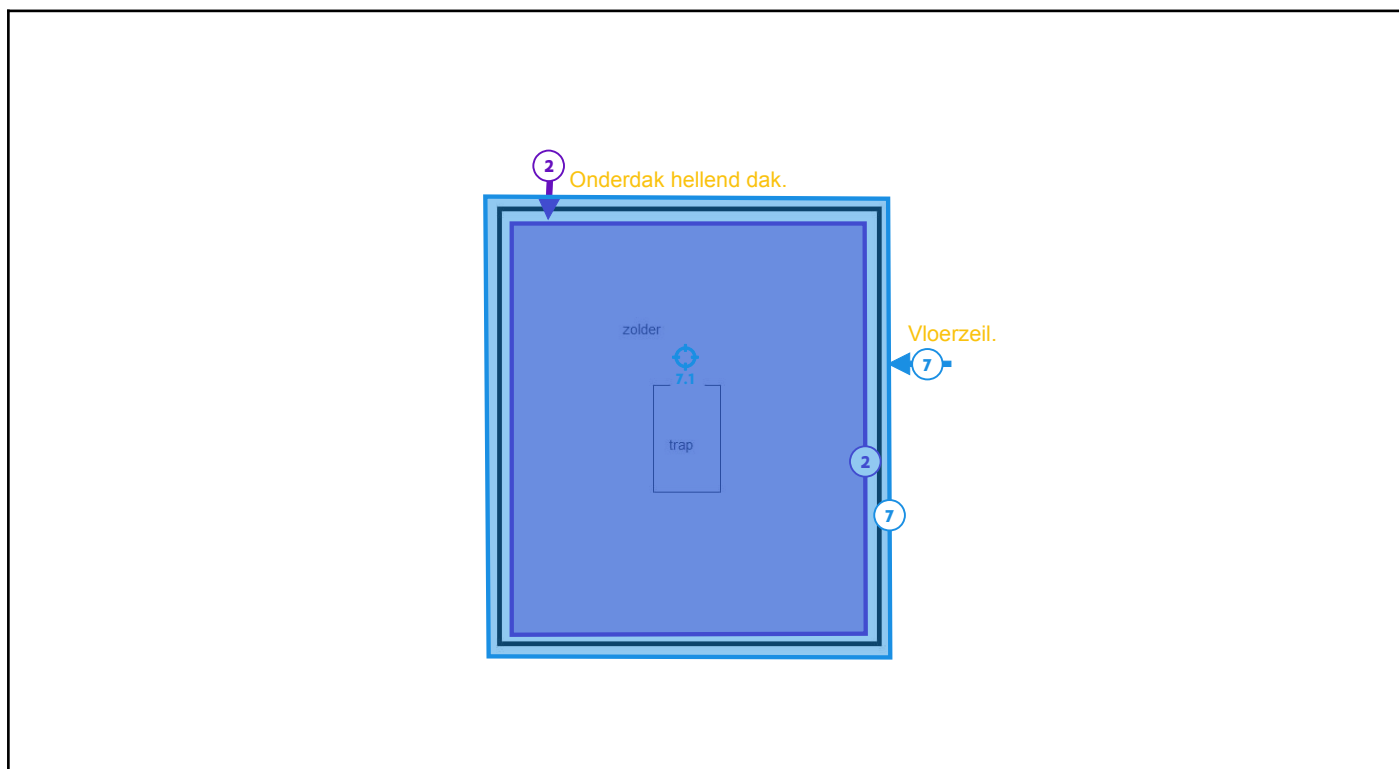
Plan 1.3: Schets woning zolder

Beschrijving	Type	Actie
2. onderdak hellend dak	Advies	-
7. vinyl vloerzeil zolder	Geen asbest	-
7.1 Code: 003	Puntmonster	-

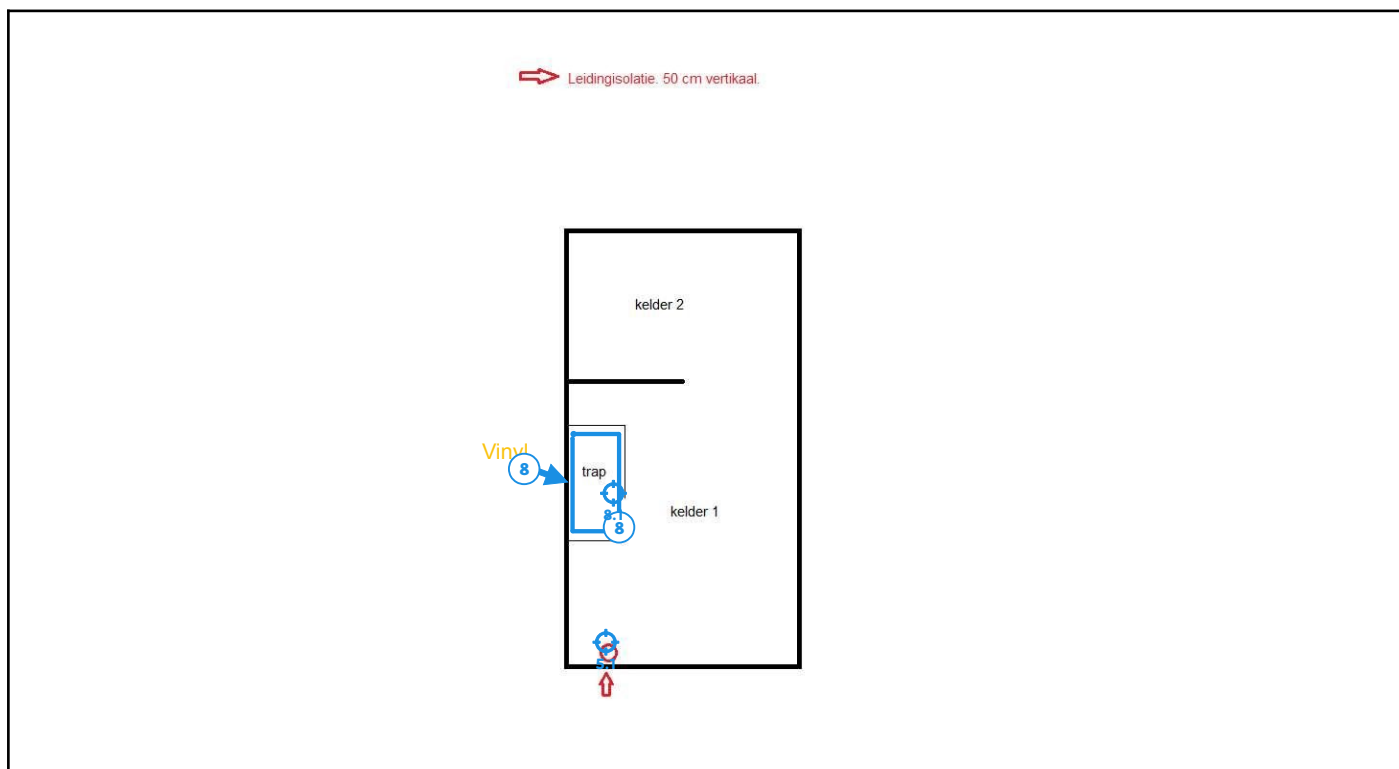
Plan 1.4: Schets kelder

Beschrijving	Type	Actie
5. leidingisolatie recht stuk	Geen asbest	-
5.1 Code: 004	Puntmonster	-
8. vinyl vloerzeil trap kelder	Geen asbest	-
8.1 Code: 002	Puntmonster	-

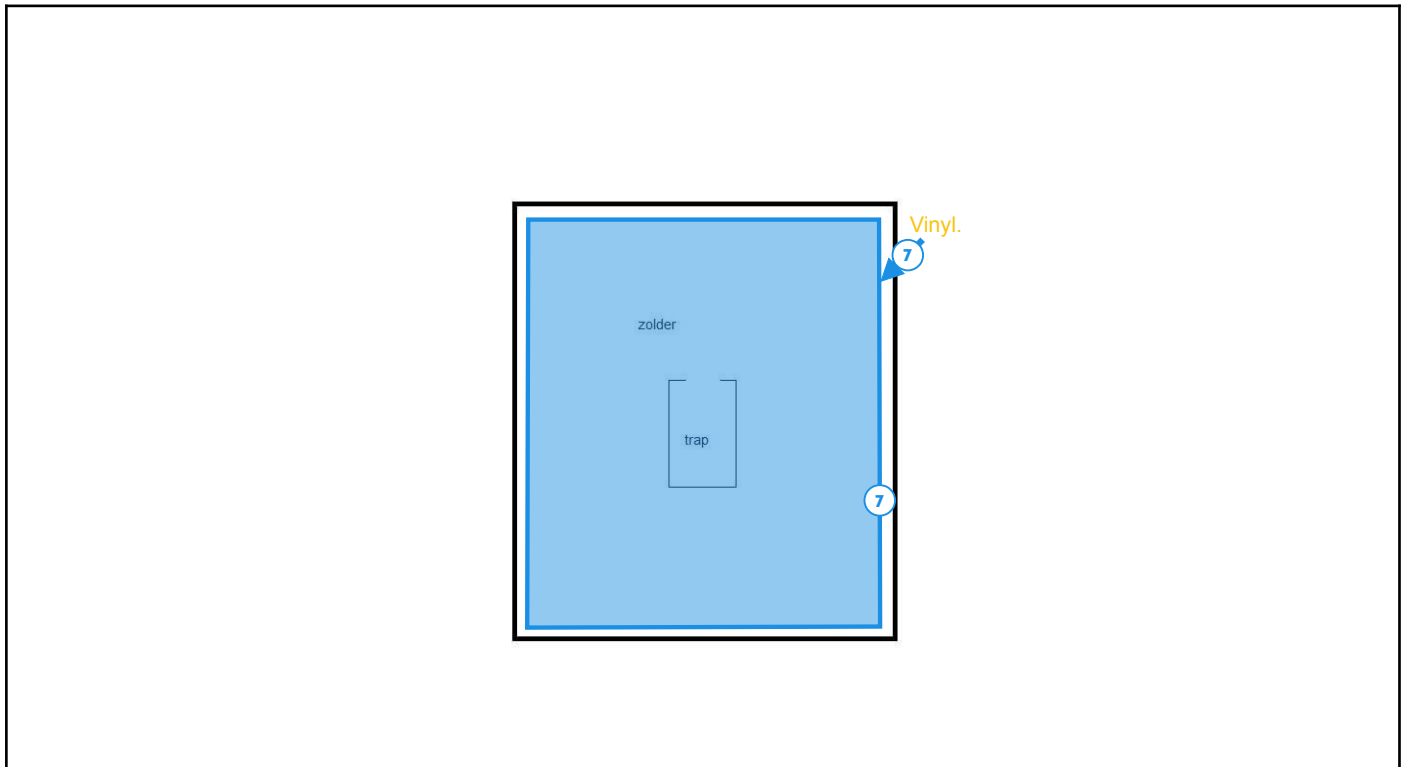
Plan 1.5: Schets woning zolder

Beschrijving	Type	Actie
7. vinyl vloerzeil zolder	Geen asbest	-
