Asbestinventarisatetest

Wolvertemsesteenweg 267, 1850 Grimbergen

Attestnummer : 20231214-000433.000

Niet-asbestveilig

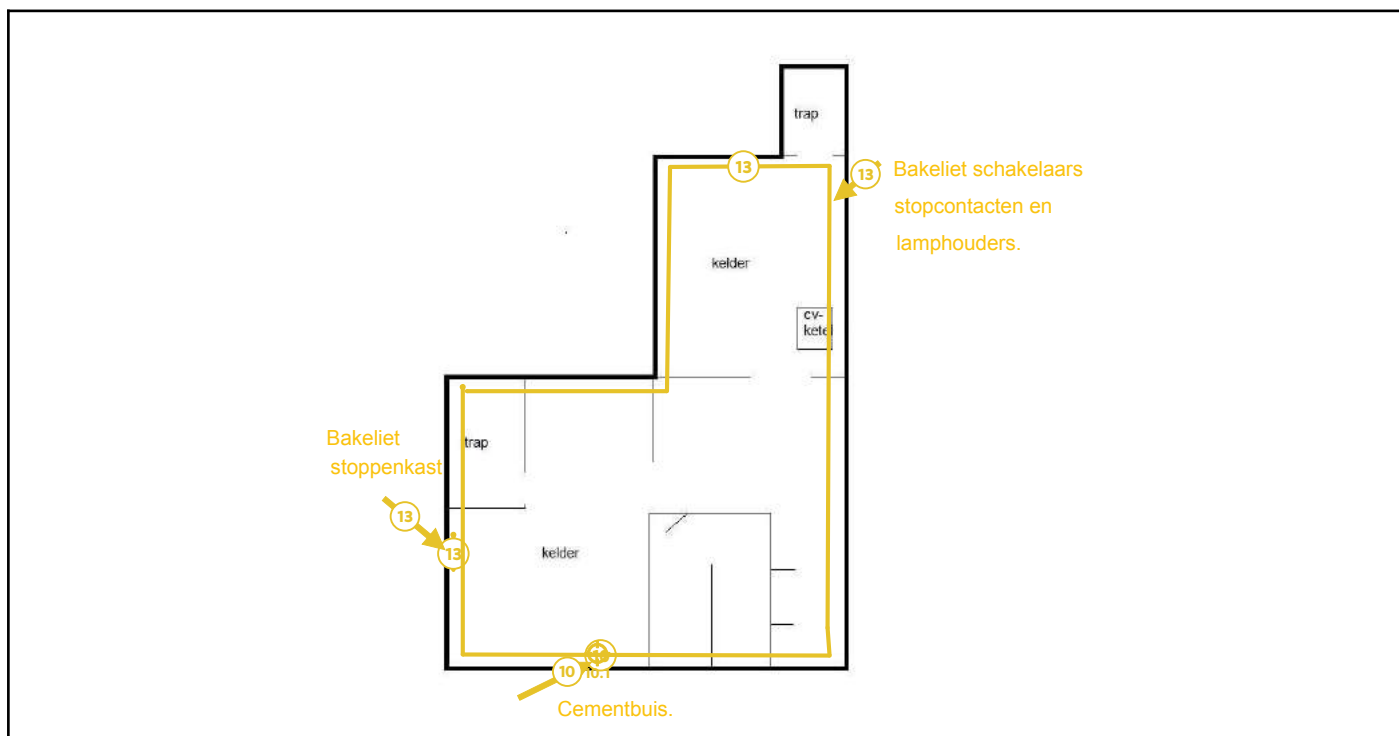
Plan 1.1: Schets kelder

Beschrijving	Type	Actie
10. cementbuis kelder	Asbestmateriaal	Zorgvuldig beheren
10.1 Code: 011	Puntmonster	-
13. bakeliet	Asbestmateriaal	Zorgvuldig beheren

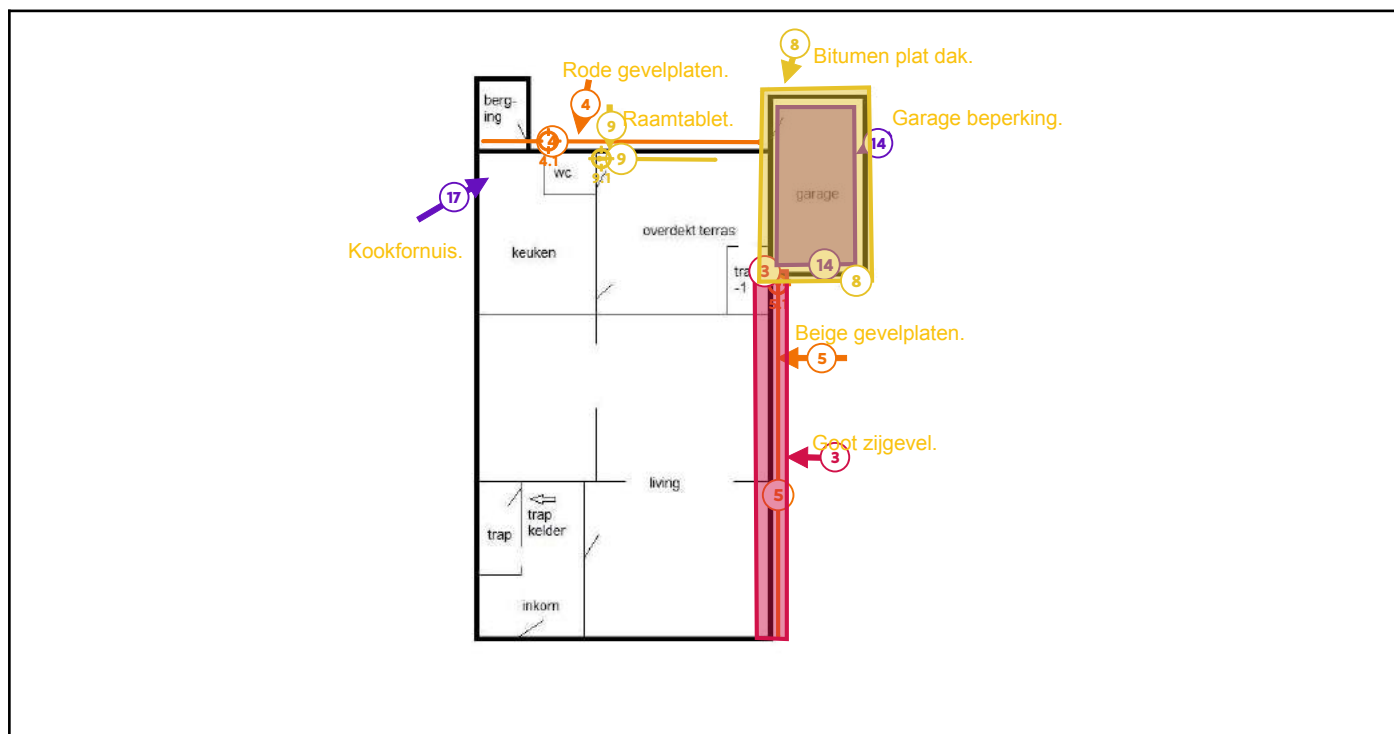
Plan 1.2: Schets woning glv

Beschrijving	Type	Actie
3. dakgoot zijgevel	Asbestmateriaal	Dringend verwijderen
4. platen gevelbekleding achterkant woning (rood)	Asbestmateriaal	Verwijderen
4.1 Code: 004	Puntmonster	-
5. platen gevelbekleding (zijgevel - beige)	Asbestmateriaal	Verwijderen
5.1 Code: 003	Puntmonster	-
8. bitumen plat dak	Asbestmateriaal	Zorgvuldig beheren
9. raamtablet overdekt terras	Asbestmateriaal	Zorgvuldig beheren
9.1 Code: 005	Puntmonster	-
14. garage	Beperking	-
17. elektrisch kookfornuis	Advies	-

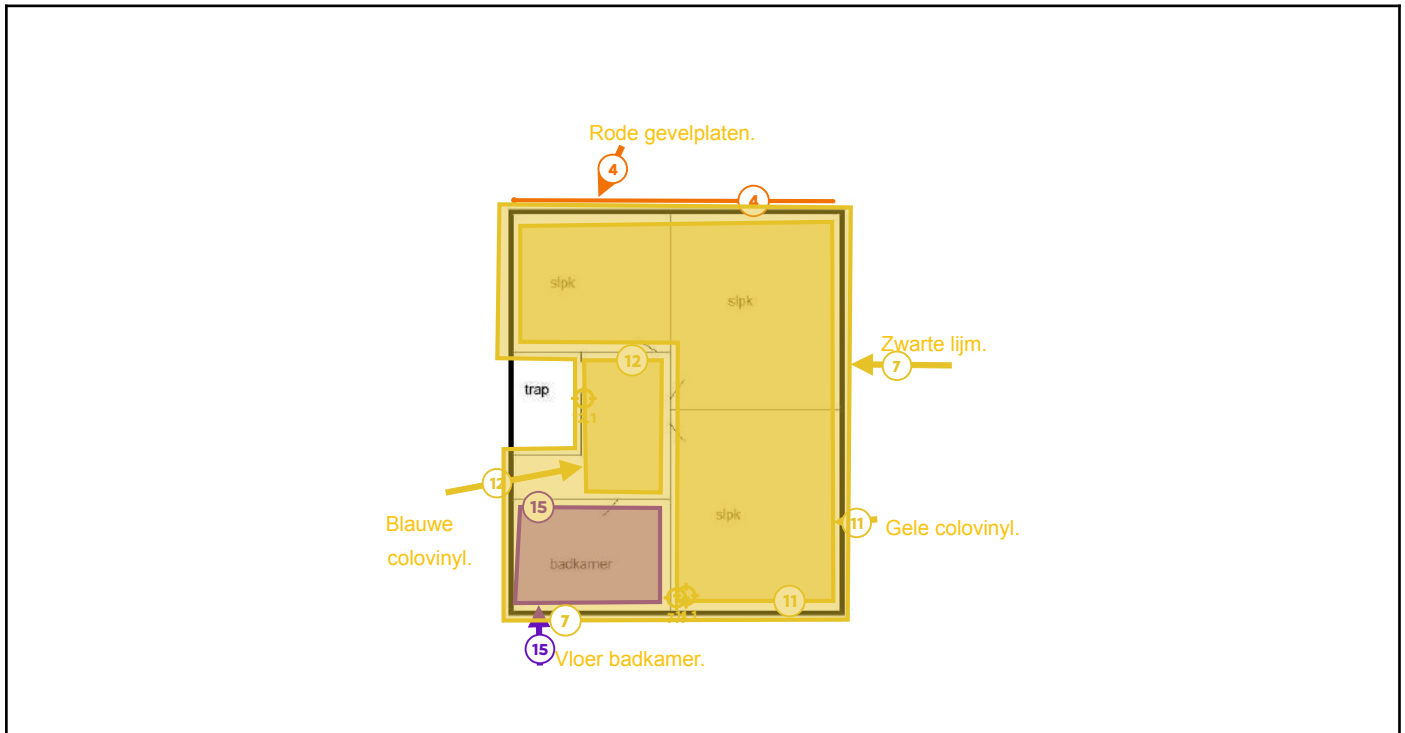
Plan 1.3: Schets woning +1

Beschrijving	Type	Actie
4. platen gevelbekleding achterkant woning (rood)	Asbestmateriaal	Verwijderen
7. zwarte lijm	Asbestmateriaal	Zorgvuldig beheren
7.1 Code: 008	Puntmonster	-
11. colovinyll geel	Asbestmateriaal	Zorgvuldig beheren
11.1 Code: 006	Puntmonster	-
12. colovinyll blauw	Asbestmateriaal	Zorgvuldig beheren
12.1 Code: 007	Puntmonster	-
15. vloer badkamer	Advies	-

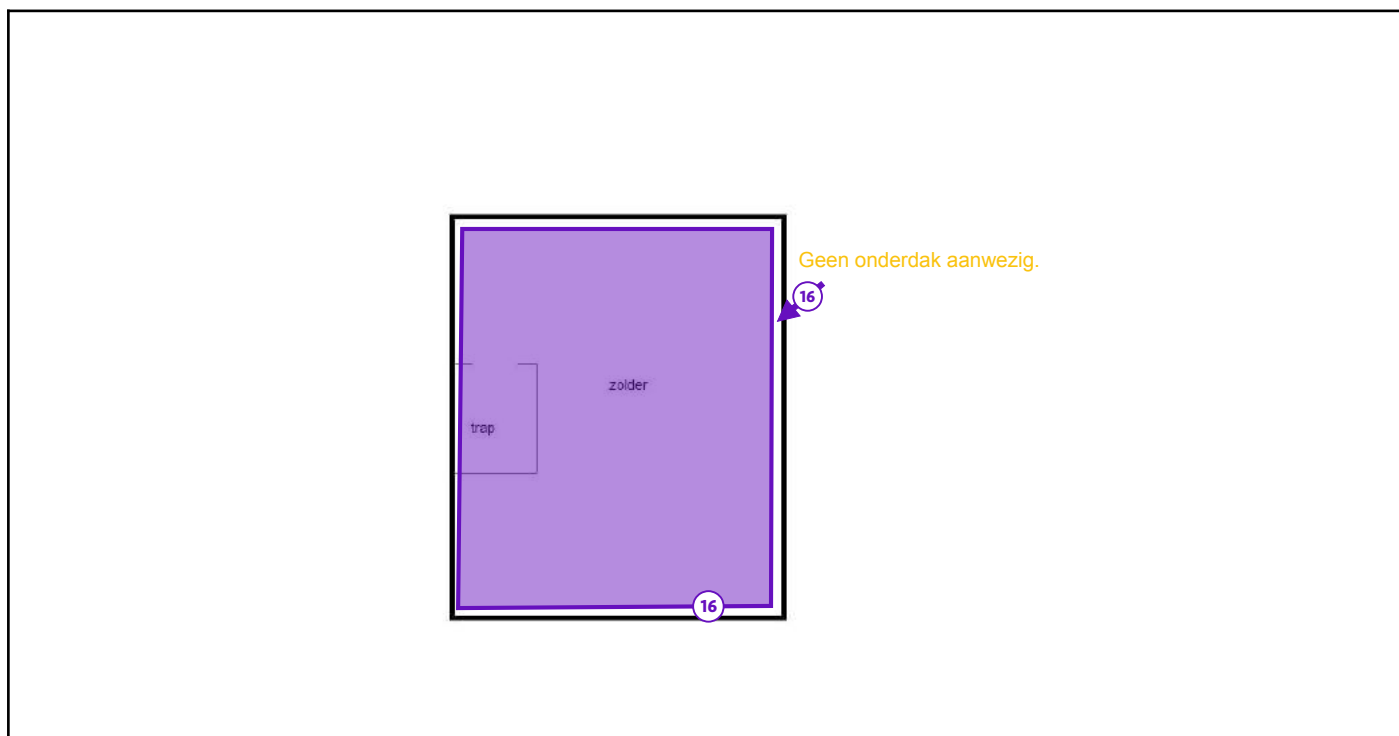
Plan 1.4: Schets woning zolder

Beschrijving	Type	Actie
16. onderdak hellend dak	Advies	-

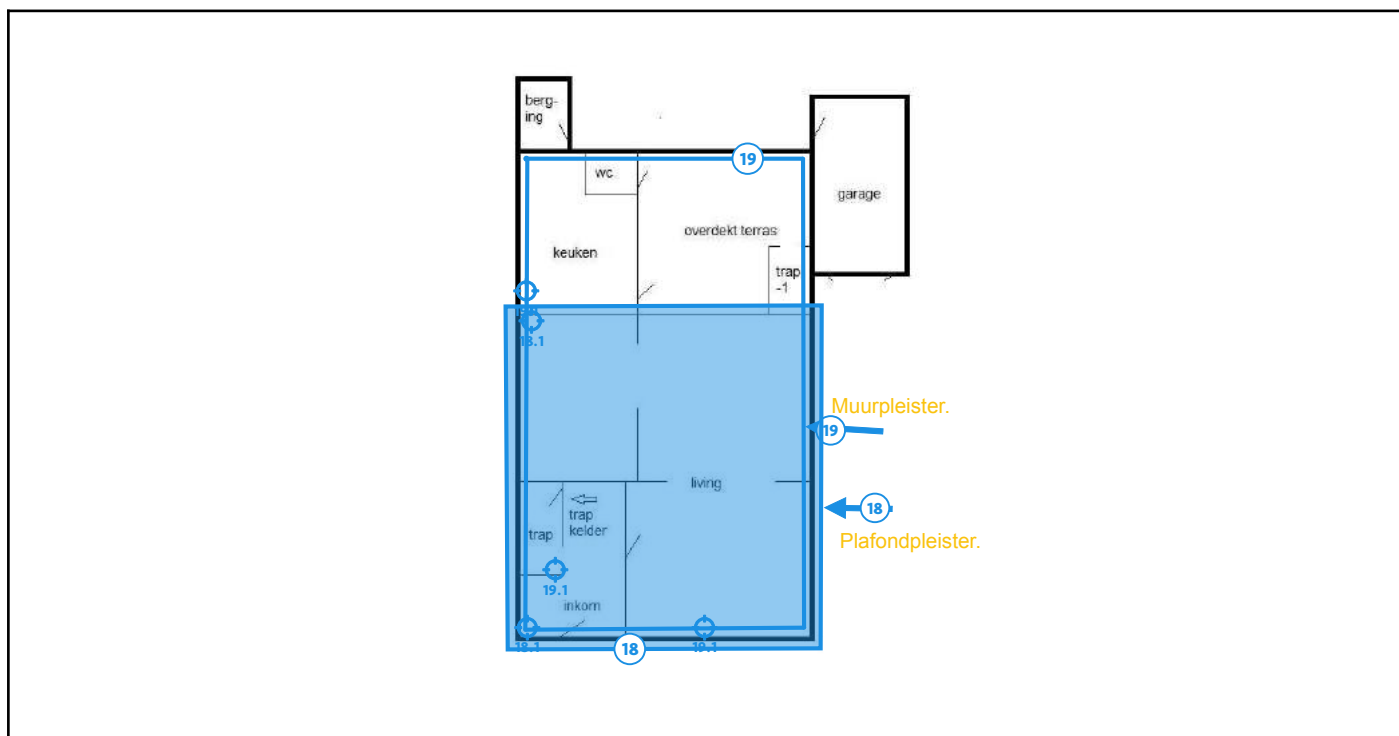
Plan 1.5: Schets woning glv pleisterwerk

Beschrijving	Type	Actie
18. plafondpleister	Geen asbest	-
18.1 Code: 002	Mengmonster	-
19. muurpleister	Geen asbest	-
19.1 Code: 001	Mengmonster	-

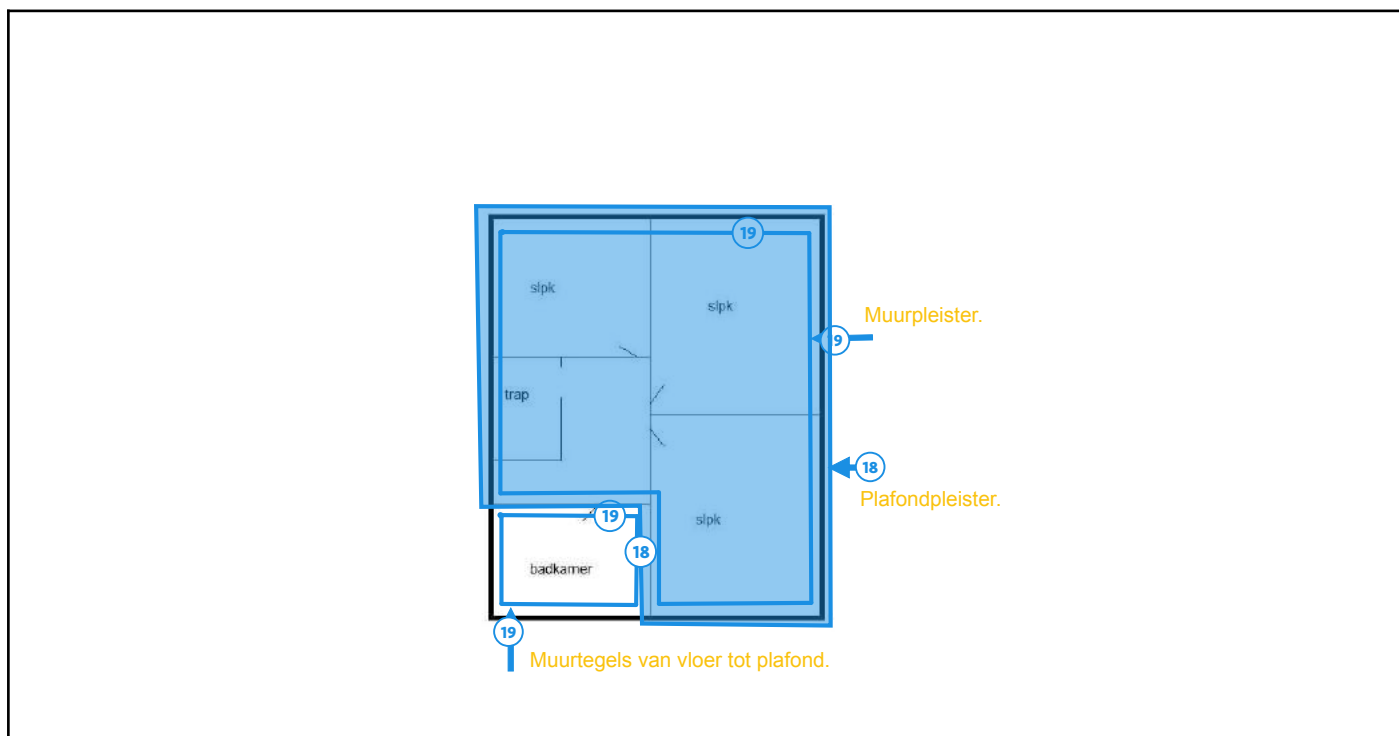
Plan 1.6: Schets woning +1 pleisterwerk

Beschrijving	Type	Actie
18. plafondpleister	Geen asbest	-
19. muurpleister	Geen asbest	-

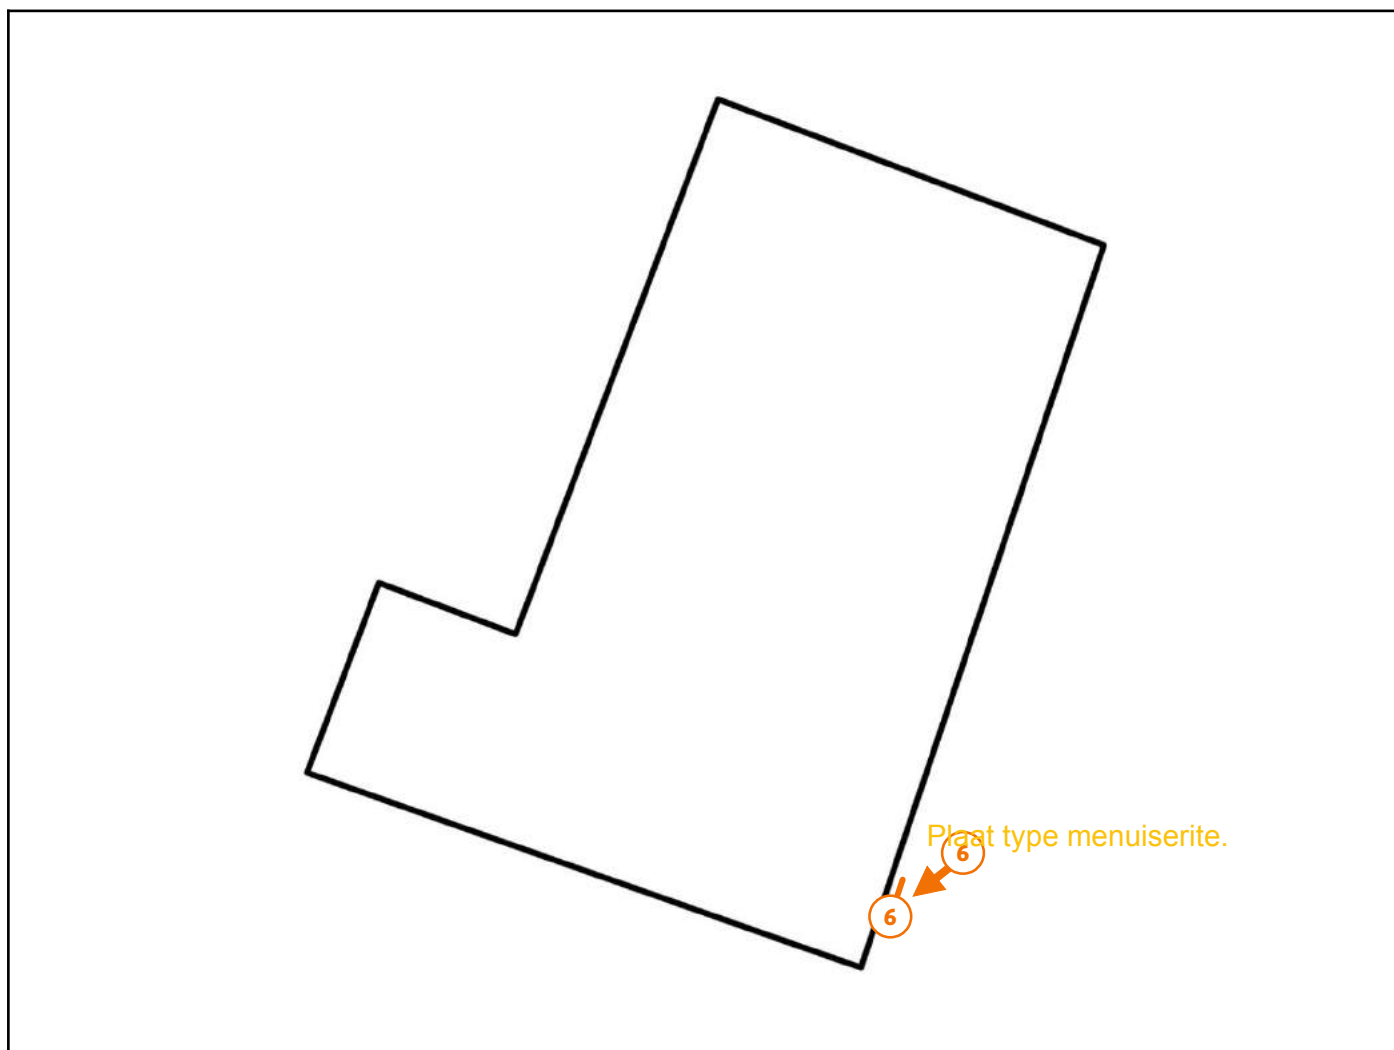
Plan 2.1: Kippenhok plan

Beschrijving	Type	Actie
6. plaat type menuiserie kippenhok	Asbestmateriaal	Verwijderen

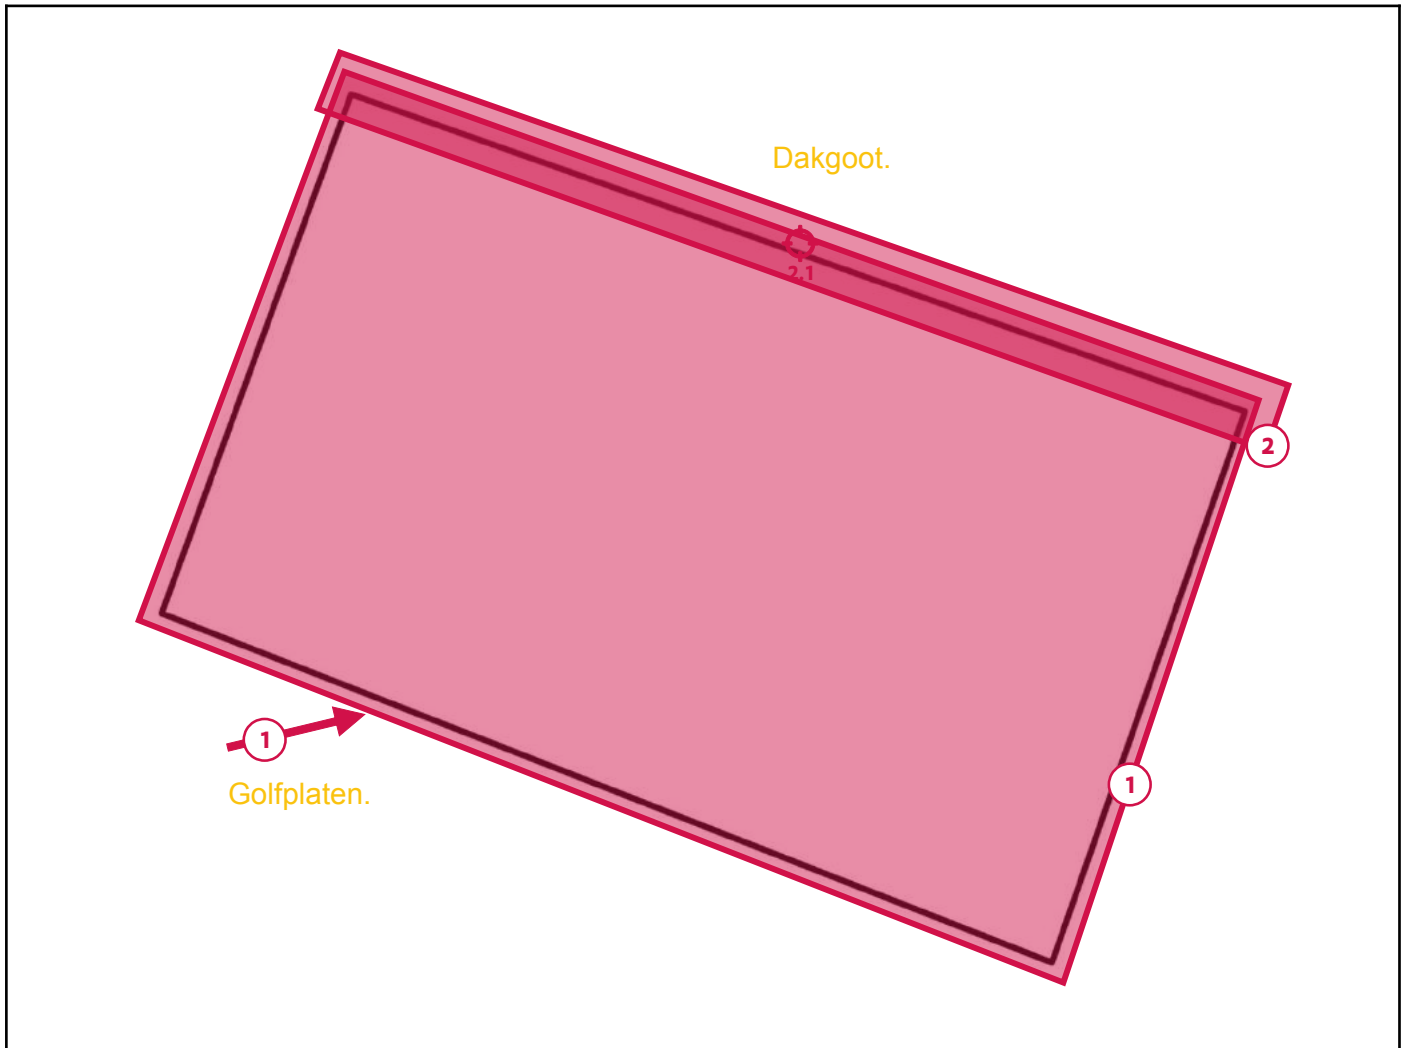
Plan 3.1: Tuinhuis plan

Beschrijving	Type	Actie
1. golfplaten tuinhuis	Asbestmateriaal	Dringend verwijderen
2. dakgoot tuinhuis	Asbestmateriaal	Dringend verwijderen
2.1 Code: 009	Puntmonster	-

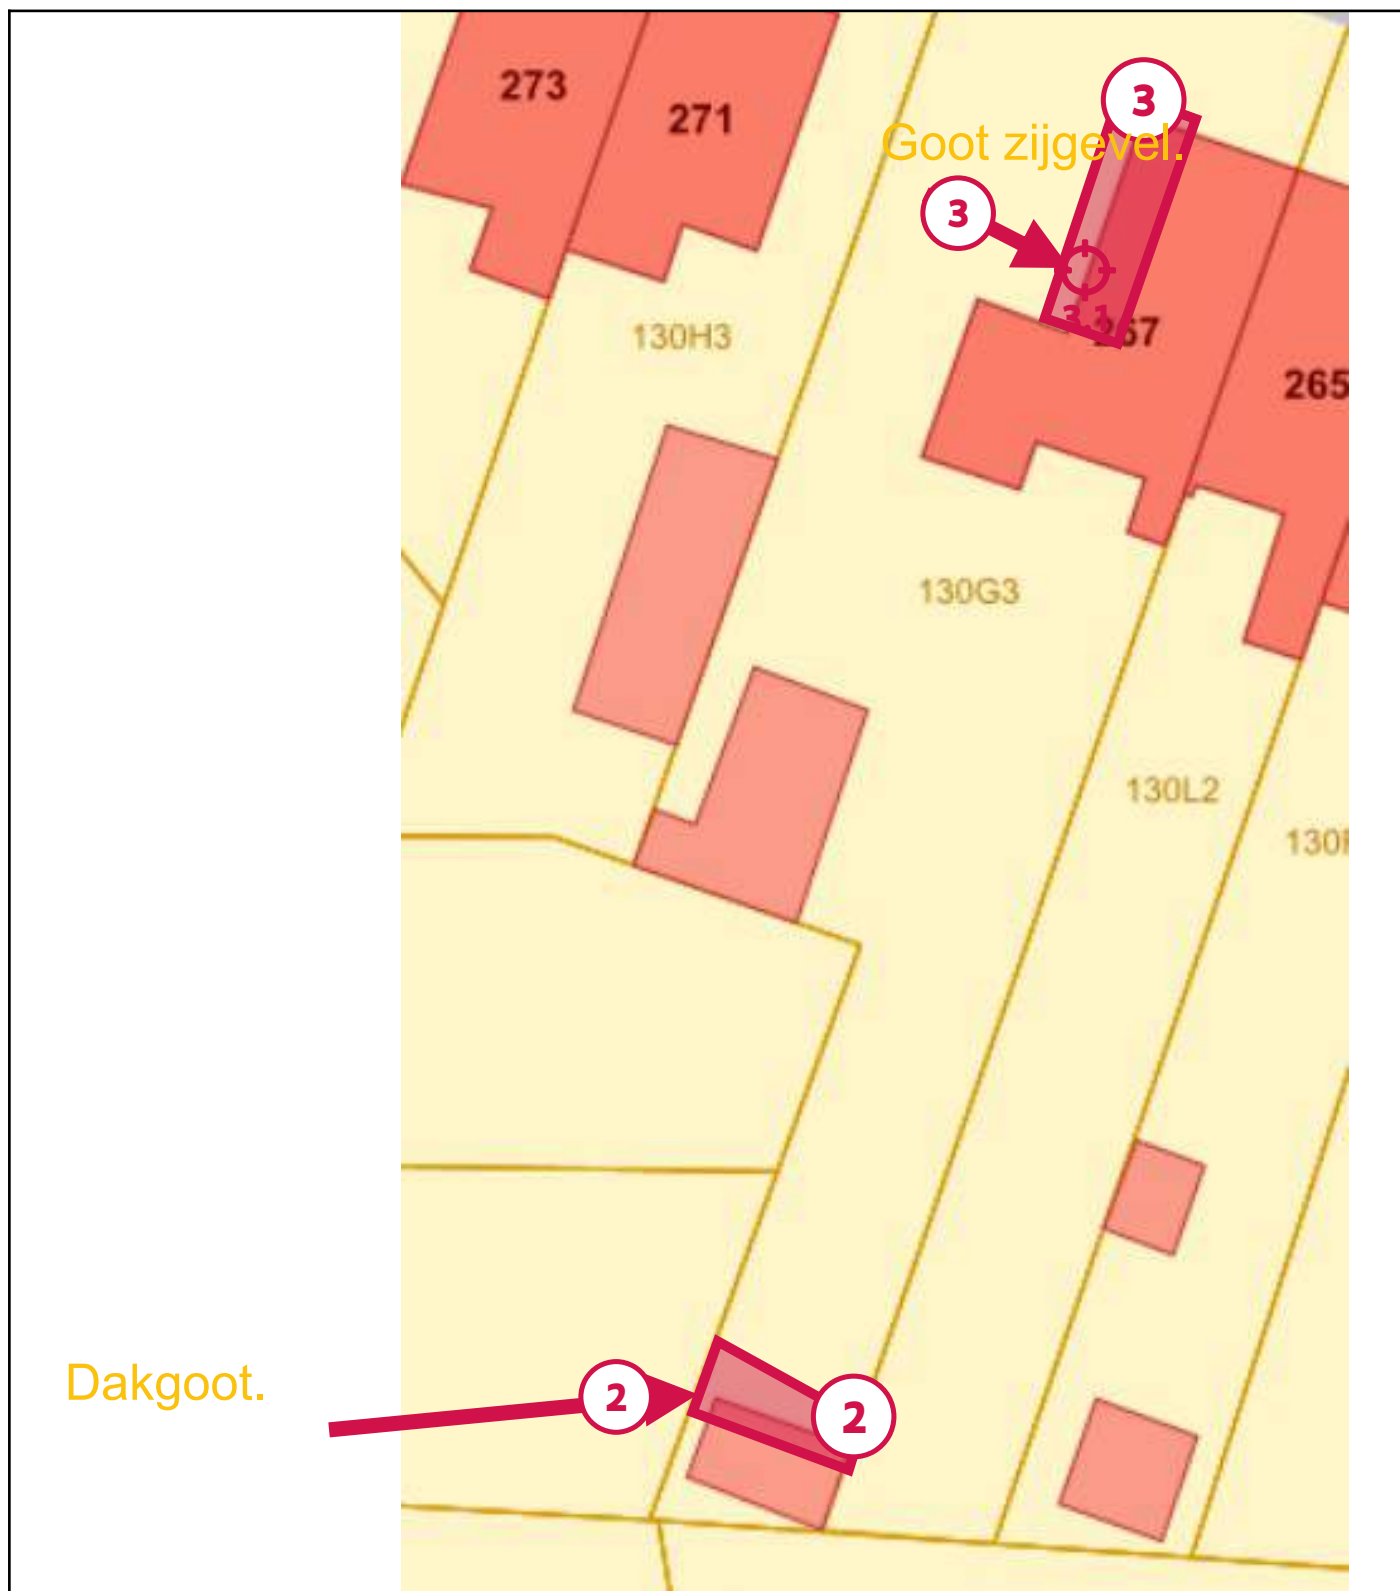
Plan 4.1: Vaststellingen buiten de constructies

2. dakgoot tuinhuis	Asbestmateriaal	Dringend verwijderen
3. dakgoot zijgevel	Asbestmateriaal	Dringend verwijderen
3.1 Code: 010	Puntmonster	-

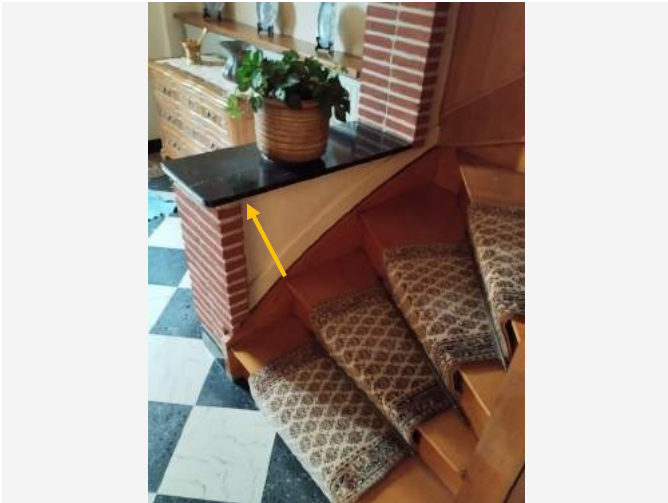
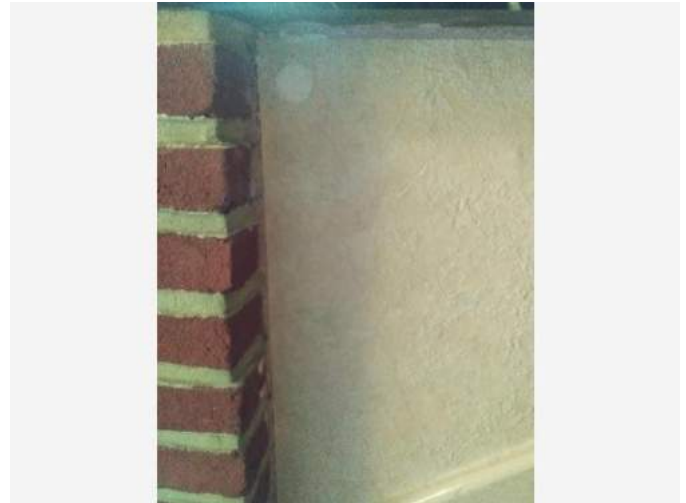
Beschrijving	plafondpleister
Omgeving	Binnen
Primaire drager	Plafond

Bindmiddel van materiaal	Gips - kalk
Gebondenheid op basis van bindmiddel	Niet-hechtgebonden
Hoeveelheid (oppervlakte - dikte - aantal)	• 108,00 m ² - 1,00 cm - 1 stuk
Totaal volume	1,08 m ³
Identificatiemethode	Vaststelling met monstername
Destructieve handeling voor identificatie	Nee
Opmerking	<p>Volgens het inspectieprotocol is een monstername van het pleisterwerk verplicht om dit te identificeren als niet-asbesthoudend.</p> <p>Locatie staalnames: individuele ruimte: living / natte ruimte: valse plafonds / stookplaats: kelder - geen pleisterwerk / traphal: glv</p> <p>De vermelde oppervlaktes en volumes betreffen een beredeneerde schatting. Er worden geen rechten verleend aan deze oppervlaktes/volumes. De dikte is een schatting die voorkomt uit de monsterplaatsen en is daarom niet altijd representatief. Enkele plafonds zijn afgewerkt met valse plafonds in plaatmateriaal. Het is niet duidelijk of er pleisterwerk aanwezig is achter deze valse plafonds, het is aangewezen om bijkomend onderzoek uit te voeren bij werken.</p>
