# Asbestinventarisatetest

Veldkantstraat 195, 1850 Grimbergen

Attestnummer : 20231212-000403.000

Uitgegeven op : 12.12.2023

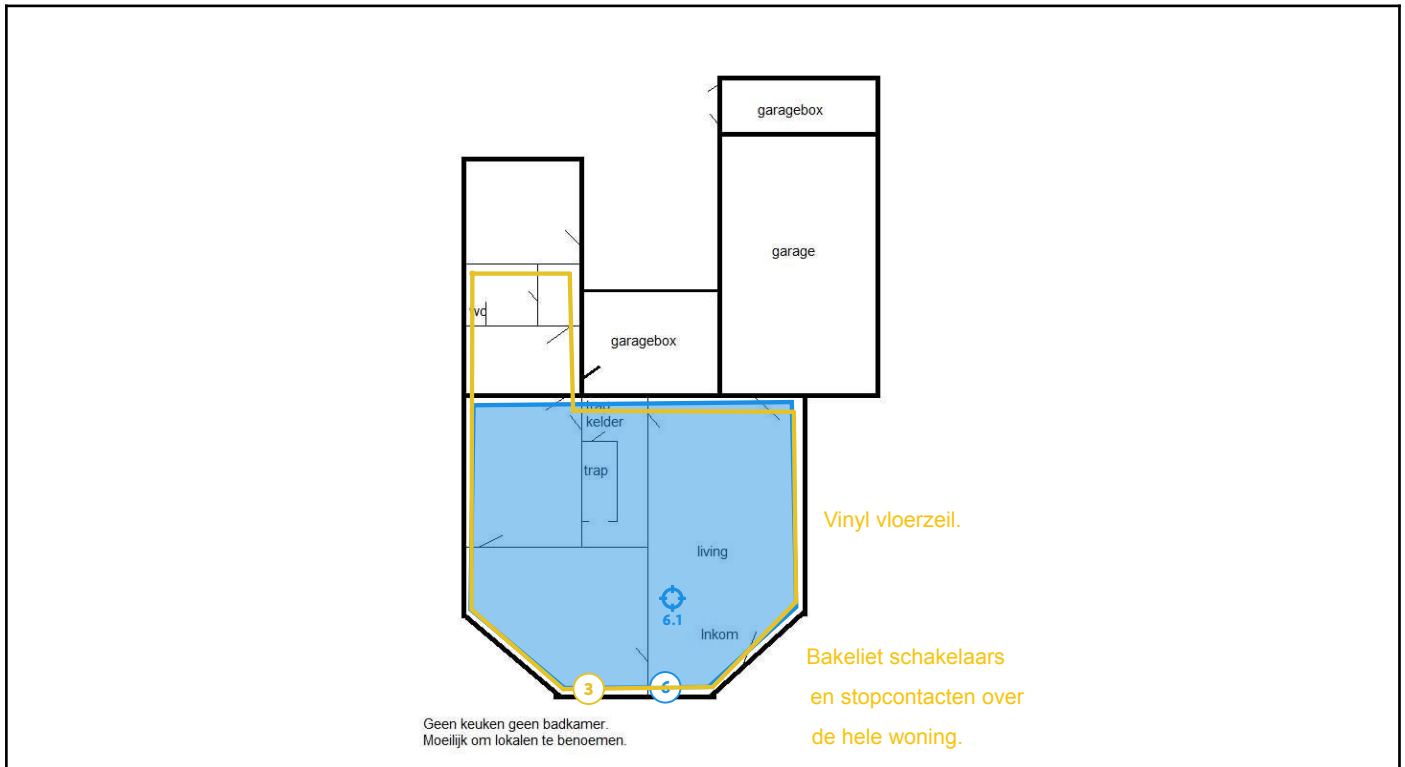
## Plan 1.1: Schets woning glv

Beschrijving	Type	Actie
3. bakeliet	Asbestmateriaal	Zorgvuldig beheren
6. vinyl vloerzeil glv	Geen asbest	-
6.1 Code: 003	Puntmonster	-

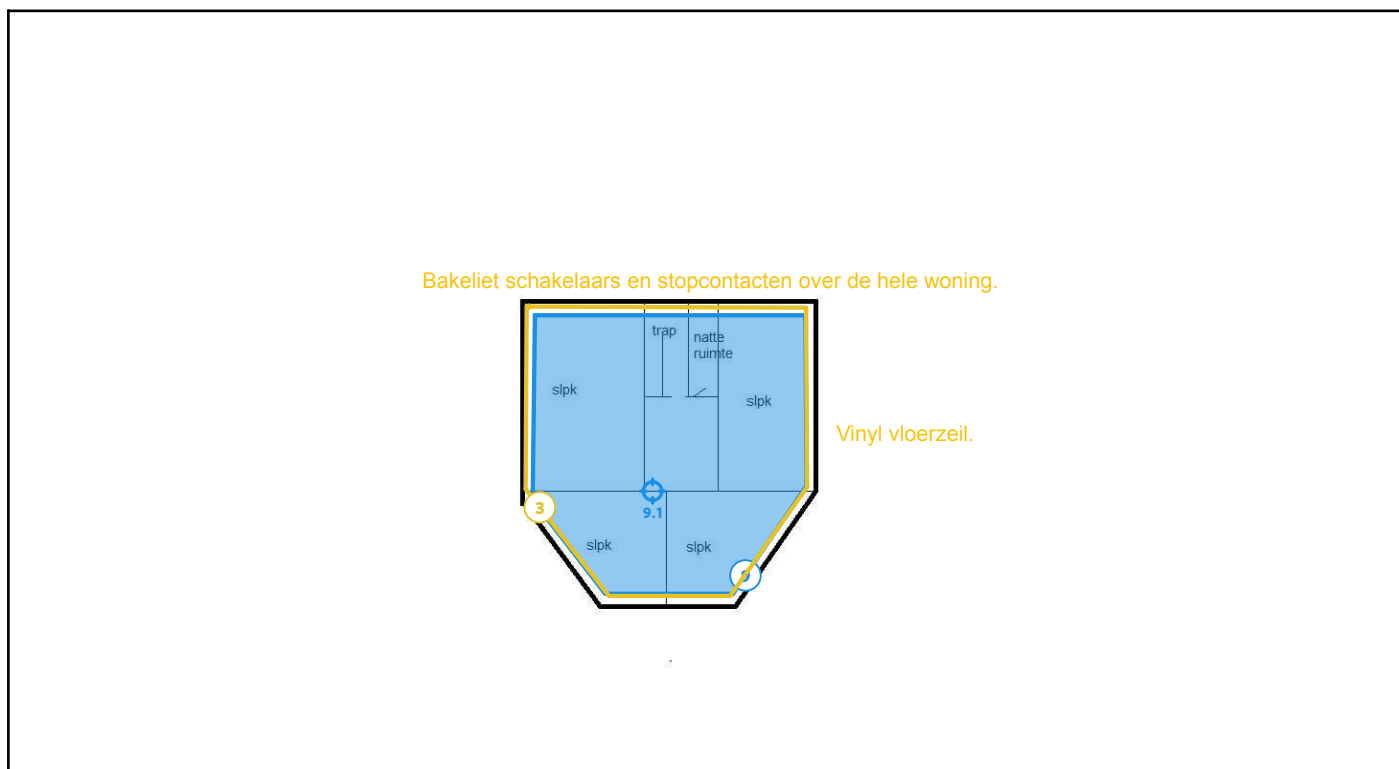
## Plan 1.2: Schets woning +1

Beschrijving	Type	Actie
3. bakeliet	Asbestmateriaal	Zorgvuldig beheren
9. vinyl vloerzeil +1	Geen asbest	-
9.1 Code: 005	Puntmonster	-

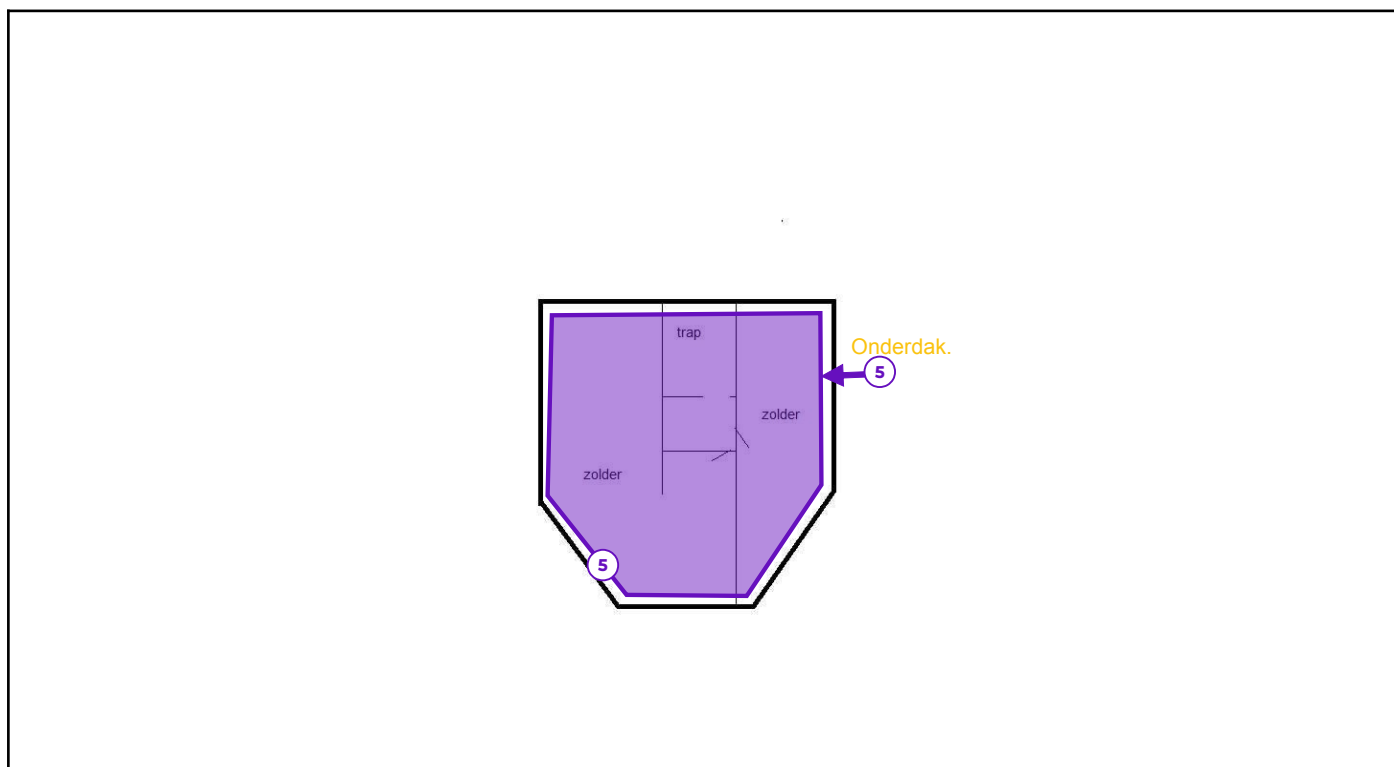
## Plan 1.3: Schets woning +2

Beschrijving	Type	Actie
5. onderdak hellend dak	Advies	-

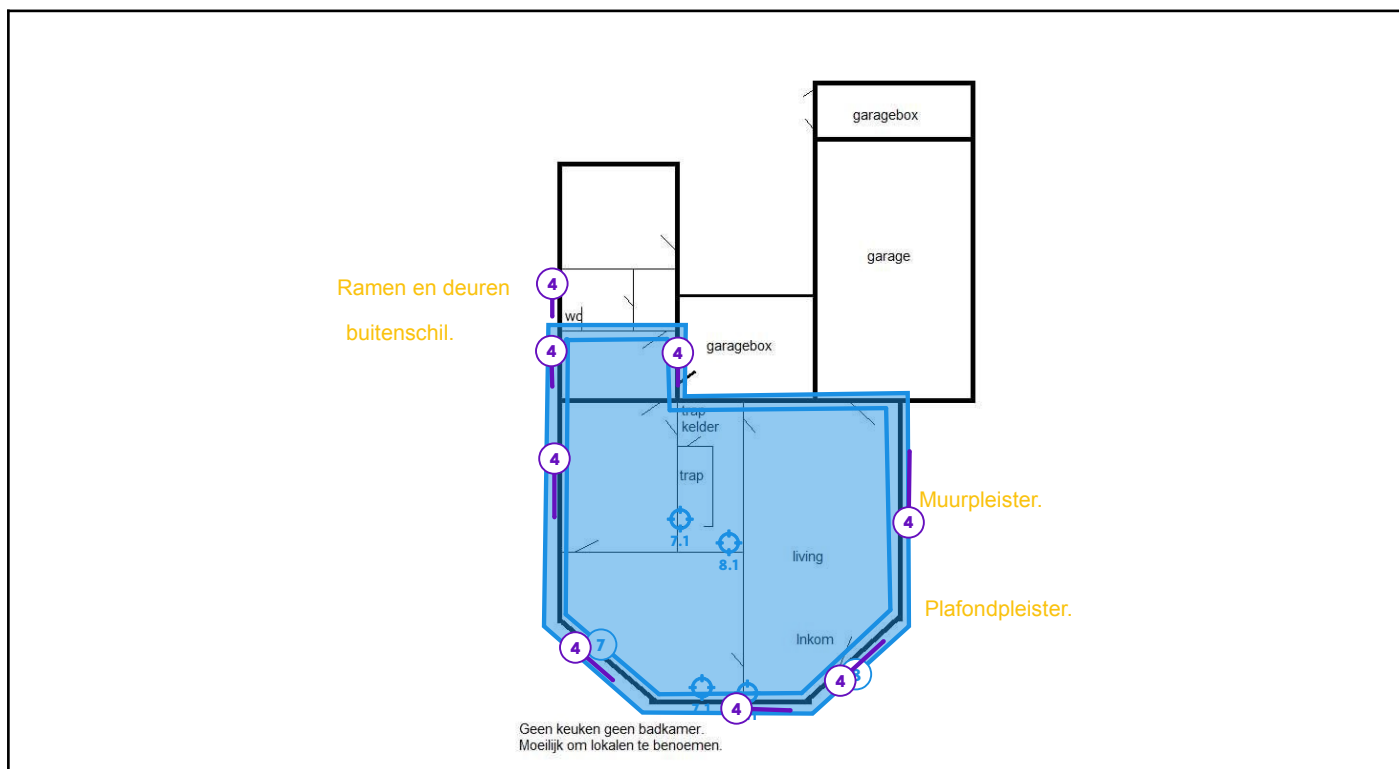
## Plan 1.4: Schets woning glv

Beschrijving	Type	Actie
4. ramen en deuren buitenschil	Advies	-
7. muurpleister	Geen asbest	-
7.1 Code: 001	Mengmonster	-
8. plafondpleister	Geen asbest	-
8.1 Code: 002	Mengmonster	-

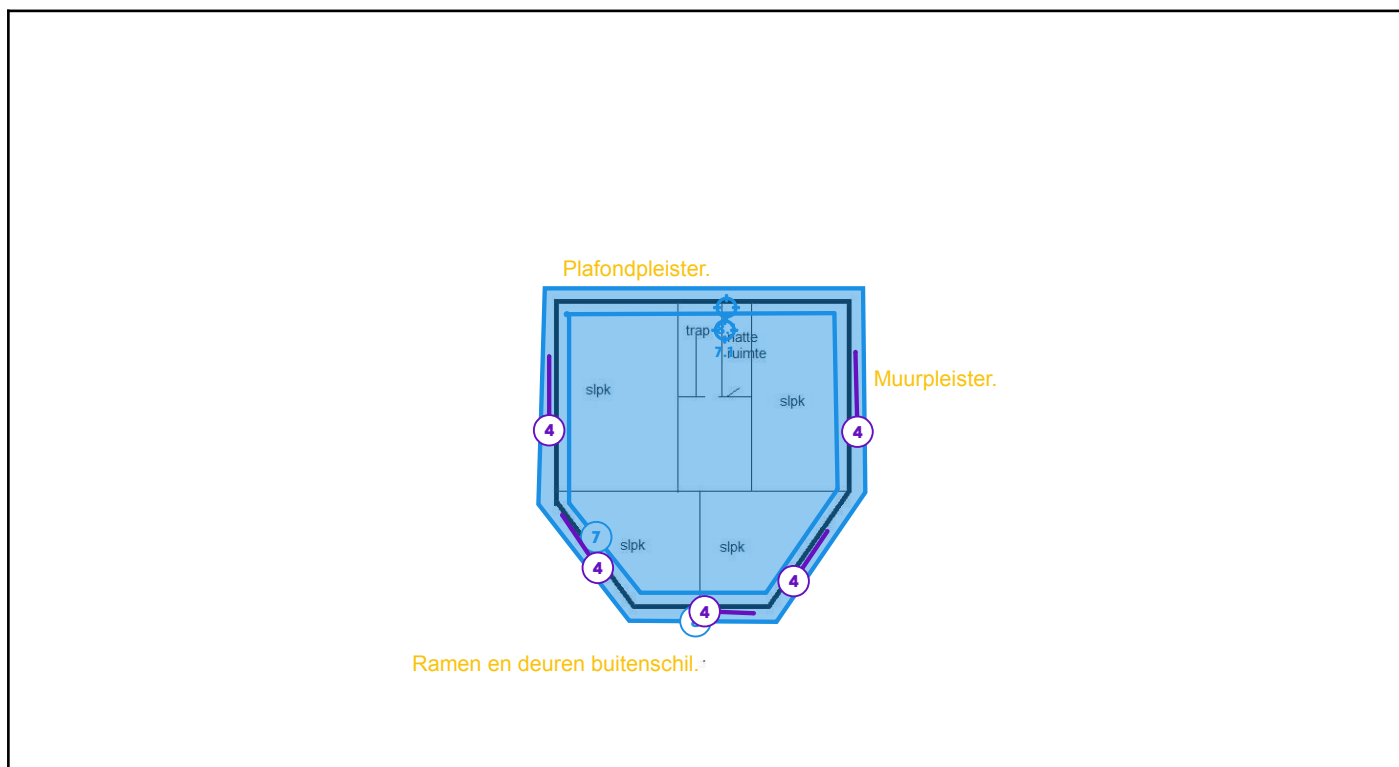
## Plan 1.5: Schets woning +1

Beschrijving	Type	Actie
4. ramen en deuren buitenschil	Advies	-
7. muurpleister	Geen asbest	-
7.1 Code: 001	Mengmonster	-
8. plafondpleister	Geen asbest	-
8.1 Code: 002	Mengmonster	-
