Asbestinventarisatetest

Kasteelstraat 37, 8880 Ledegem

Attestnummer : 20231218-000181.000

Uitgegeven op : 18.12.2023

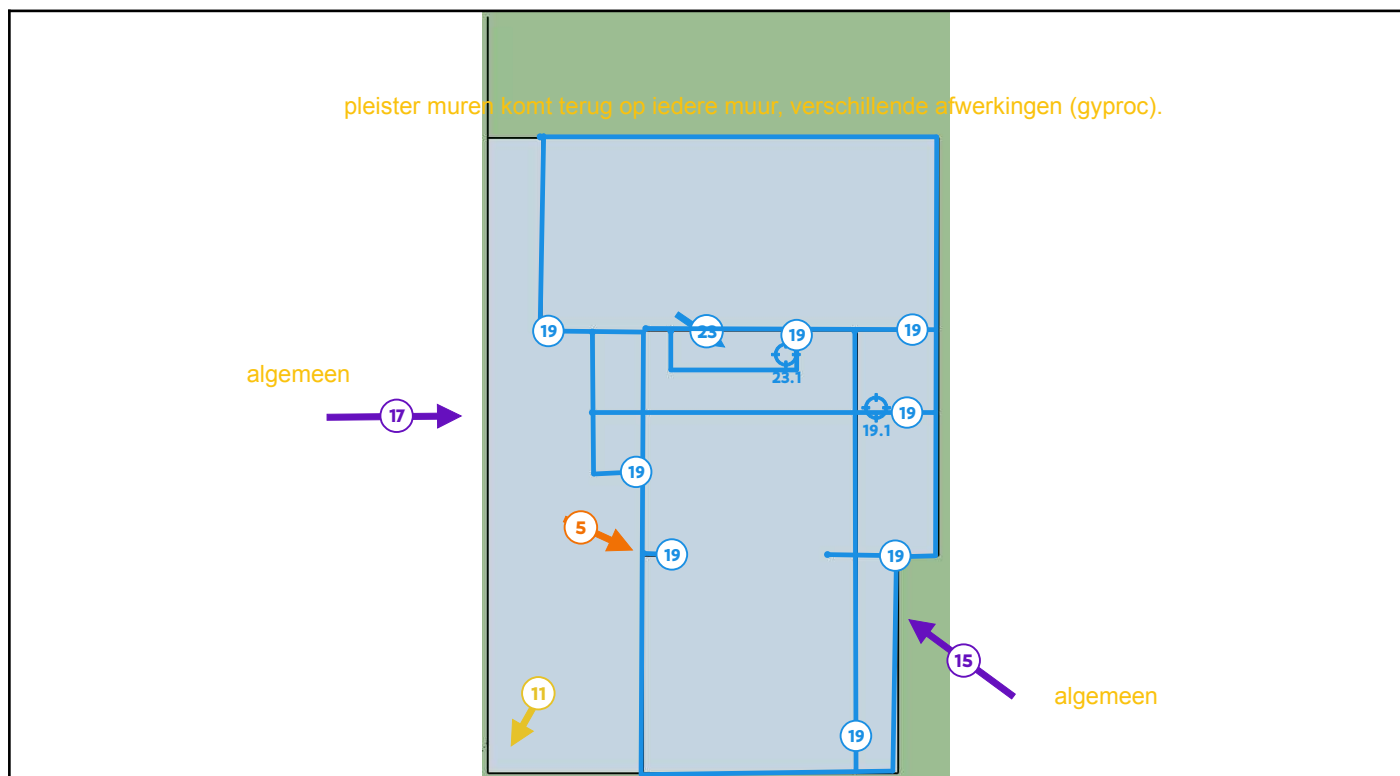
Plan 1.2: VERDIEP 0

Beschrijving	Type	Actie
5. CEMENTAFVOER GARAGE	Asbestmateriaal	Verwijderen
11. BAKELIET	Asbestmateriaal	Zorgvuldig beheren
15. ONDERGRONDSE LEIDINGEN	Advies	-
17. PLAFONDAFWERKING VERDIEP 0	Advies	-
19. MM03 PLEISTER MUREN	Geen asbest	-
19.1 Code: MM03	Mengmonster	-
23. MM07 BEKLEDING TRAP	Geen asbest	-
23.1 Code: MM07	Puntmonster	-

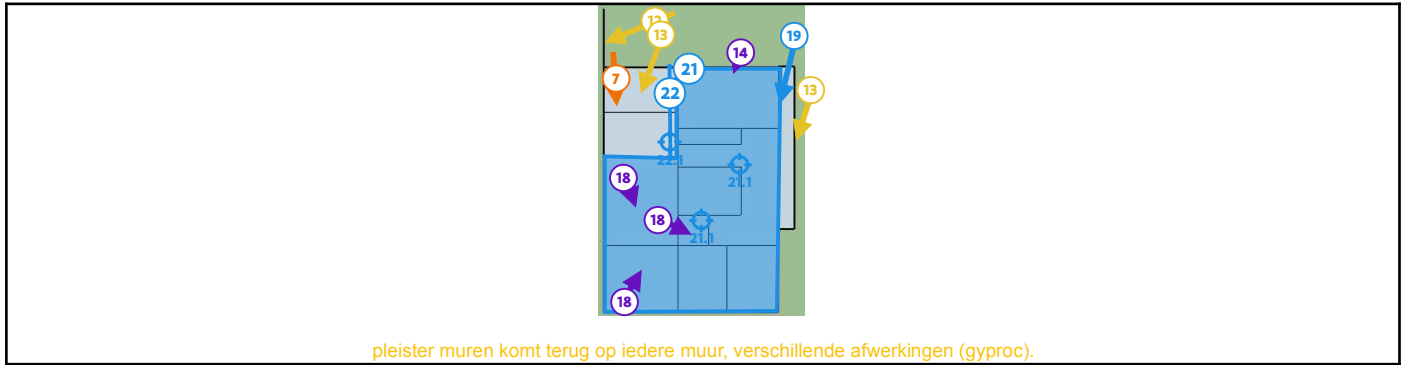
Plan 1.3: VERDIEP 1

Beschrijving	Type	Actie
7. ROOKGASKANAAL PLAT DAK	Asbestmateriaal	Verwijderen
12. DEKSTEEN (GRENS BUURMAN)	Asbestmateriaal	Zorgvuldig beheren
13. ROOFING	Asbestmateriaal	Zorgvuldig beheren
14. VENSTERBANKEN	Advies	-
18. TEGELLIJM VLOER EN MUUR	Advies	-
19. MM03 PLEISTER MUREN	Geen asbest	-
21. MM04 PLEISTER PLAFOND	Geen asbest	-
21.1 Code: MM04	Mengmonster	-
22. MM02 VEZELCEMENTLEIEN GEVEL	Geen asbest	-
22.1 Code: MM02	Puntmonster	-

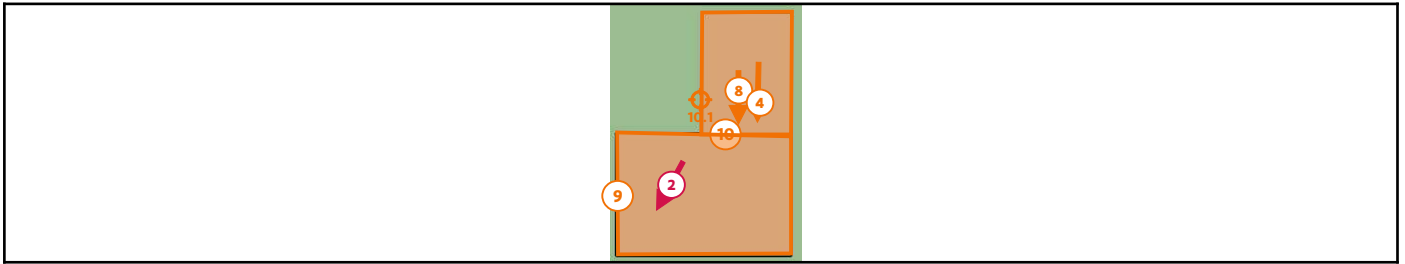
Plan 1.4: ZOLDER

Beschrijving	Type	Actie
2. ROOKGASKANAAL ZOLDER (LOS)	Asbestmateriaal	Dringend verwijderen
4. ANTI-WINDVAL ROOKGASKANAAL	Asbestmateriaal	Verwijderen
8. ROOKGASKANAAL HELLEND DAK	Asbestmateriaal	Verwijderen
9. BRUIN ONDERDAK ZOLDER	Asbestmateriaal	Maatregelen nemen
10. MM01 ROZE ONDERDAK ZOLDER	Asbestmateriaal	Maatregelen nemen
10.1 Code: MM01	Puntmonster	-

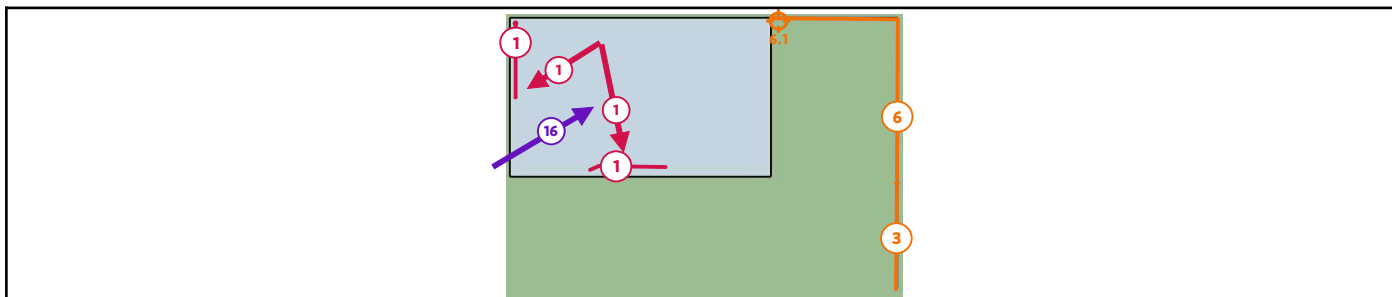
Plan 2.1: TUINHUIS

Beschrijving	Type	Actie
1. REST GOLFPLATEN TUINHUIS	Asbestmateriaal	Dringend verwijderen
3. MENUISERITE (GRENS BUURMAN)	Asbestmateriaal	Verwijderen
6. MM05 CEMENTPLAAT MUUR (TUIN)	Asbestmateriaal	Verwijderen
6.1 Code: MM05	Mengmonster	-
16. GEEN ONDERDAK TUINHUIS	Advies	-

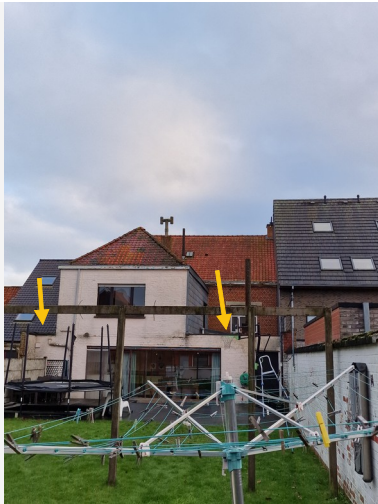
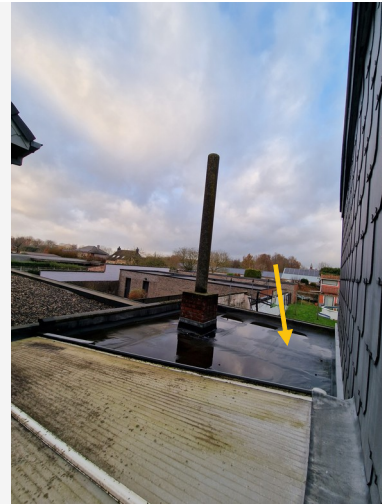
Beschrijving	DEKSTEEN (GRENS BUURMAN)
Omgeving	Buiten
Primaire drager	Wand vrijstaand (scheidingsmuur, ...)
Asbestmateriaal	Deksteen, muurkap - Vol
Bindmiddel van asbestmateriaal	Cement
Gebondenheid op basis van bindmiddel	Hecht
Hoeveelheid (oppervlakte - dikte - aantal)	• 3,00 m ² - 5,00 cm - 1 stuk
Totaal volume	0,15 m ³

Eenvoudig bereikbaar	Ja
Bevestigingswijze	<ul style="list-style-type: none">• Onbekend
Identificatiemethode	Vaststelling zonder monstername
Destructieve handeling voor identificatie	Nee
Opmerking	DE HOEVEELHEID IS LOUTER INDICATIEF.

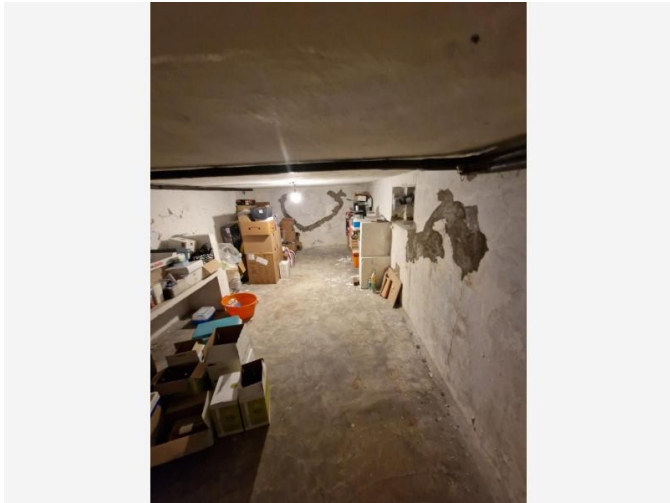
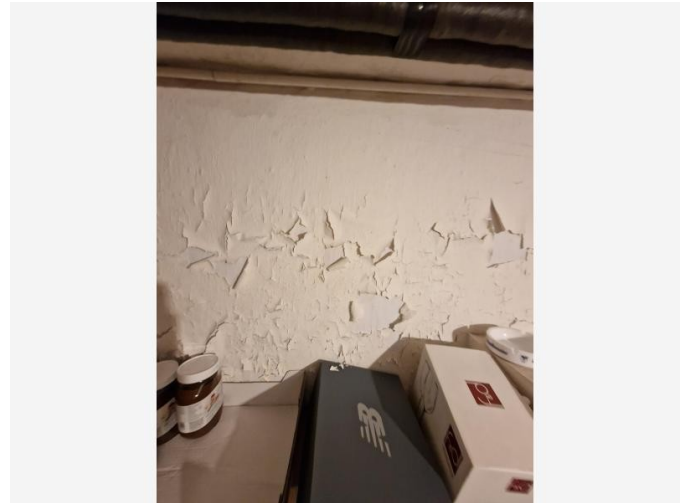
Beschrijving	MM03 PLEISTER MUREN
Omgeving	Binnen
Primaire drager	Binnenwand

Bindmiddel van materiaal	Gips - kalk
Gebondenheid op basis van bindmiddel	Niet-hechtgebonden
Hoeveelheid (oppervlakte - dikte - aantal)	• 500,00 m ² - 1,00 cm - 1 stuk
Totaal volume	5,00 m ³
Identificatiemethode	Vaststelling met monstername
Destructieve handeling voor identificatie	Nee
Opmerking	DE HOEVEELHEID IS LOUTER INDICATIEF.
