Asbestinventarisatetest

Voskenstraat 75, 8930 Menen

Attestnummer : 20230425-000136.001

Uitgegeven op : 25.04.2023

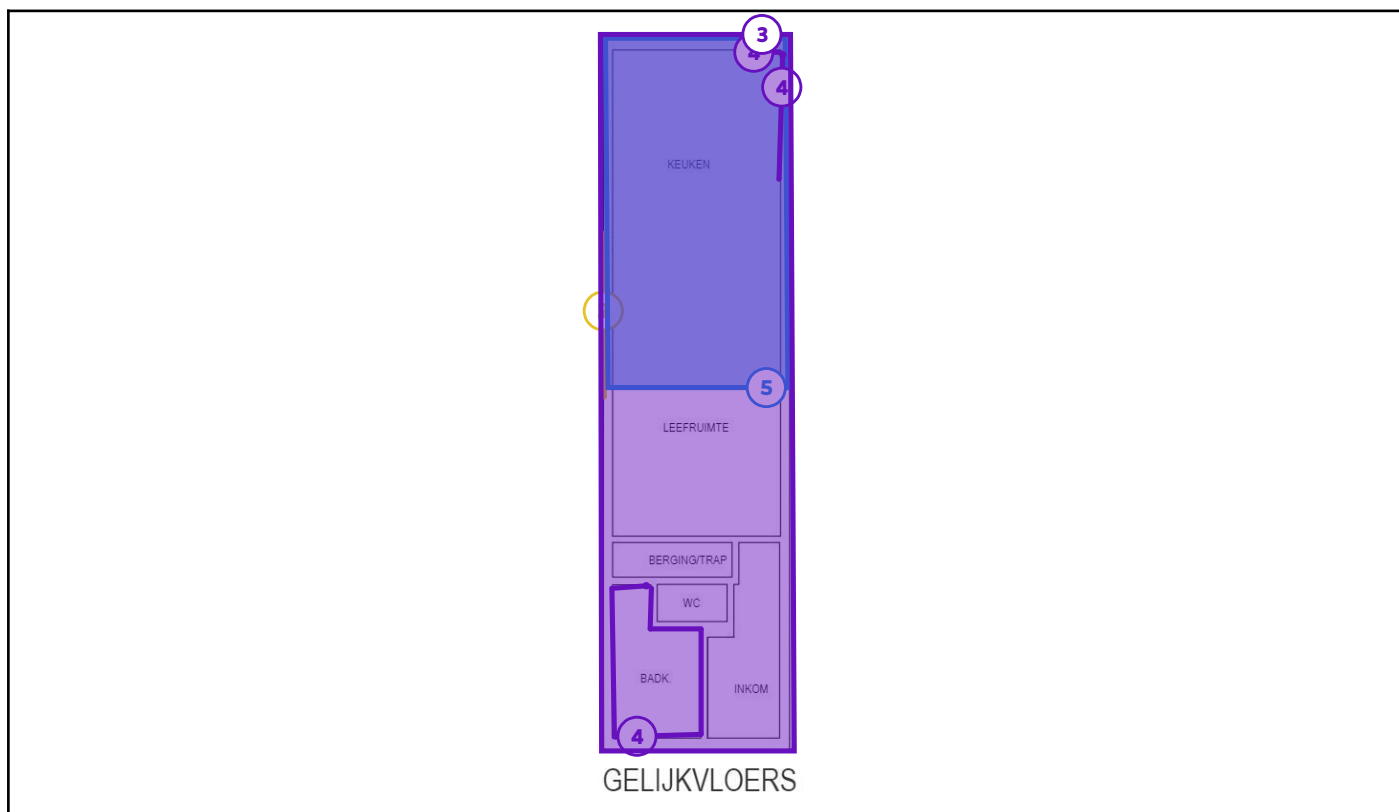
Plan 1.1: woning glvl

Beschrijving	Type	Actie
2. Afdekplaat muur	Asbestmateriaal	Zorgvuldig beheren
3. Voorzetwanden	Advies	-
4. Wandtegels	Advies	-
5. Roofing uitbouw	Geen asbest	-

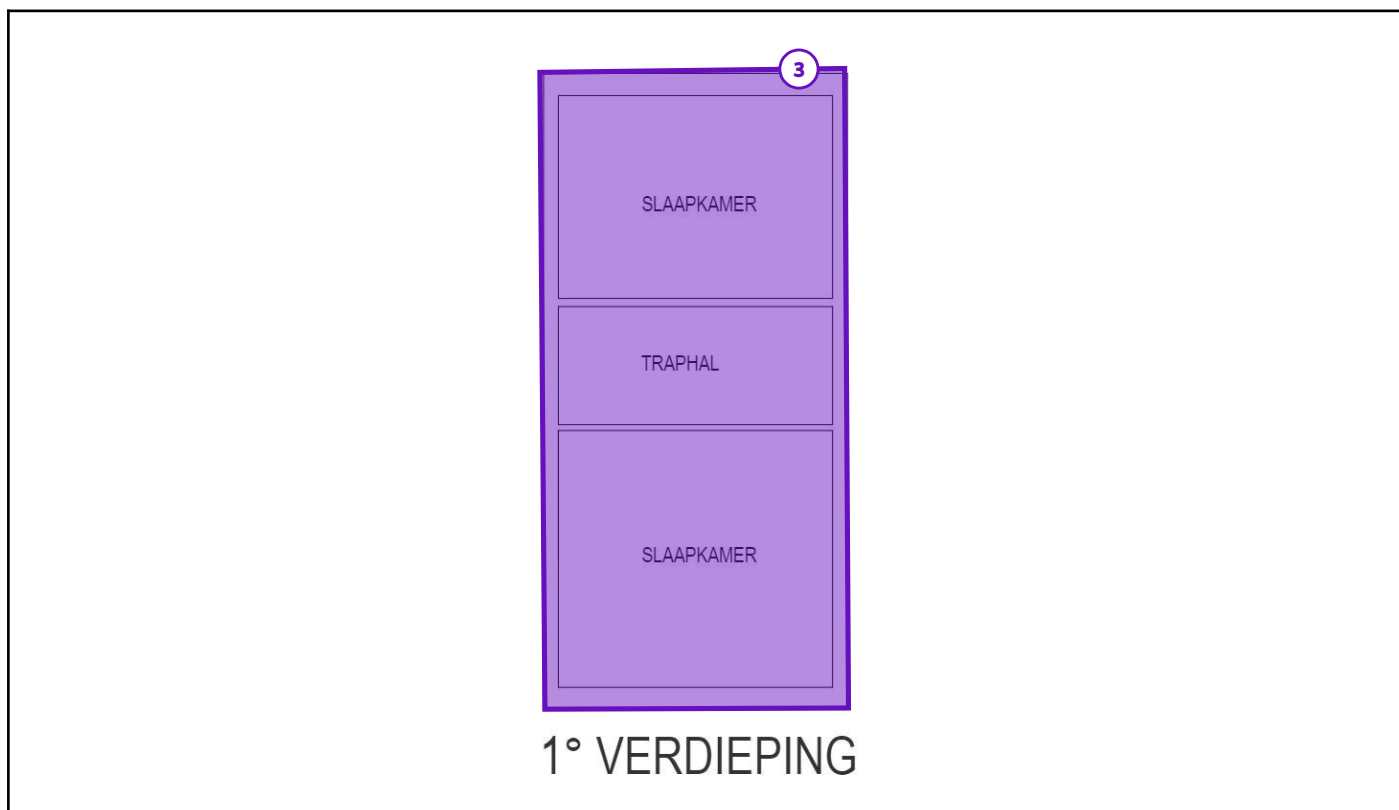
Plan 1.2: woning 1°

Beschrijving	Type	Actie
3. Voorzetwanden	Advies	-

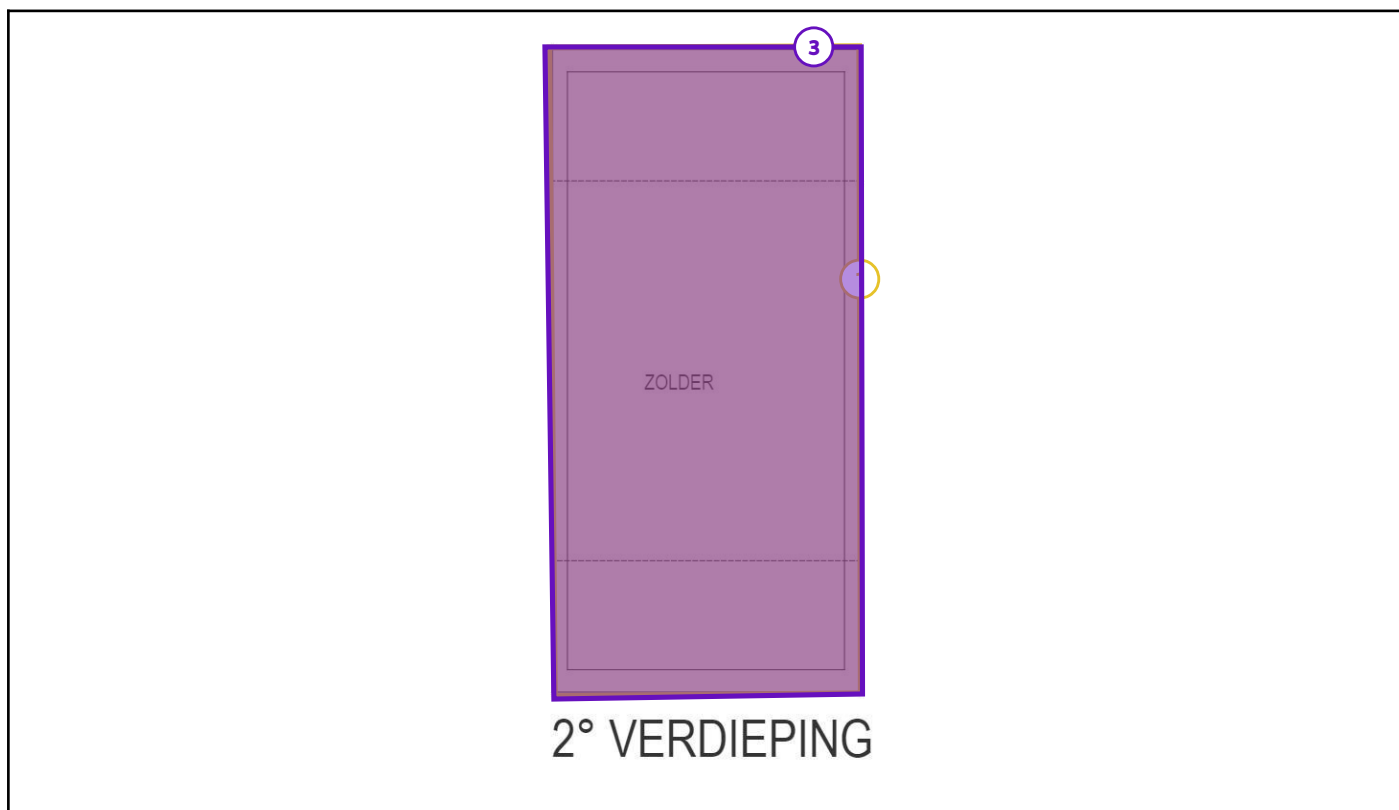
Plan 1.3: woning 2°

Beschrijving	Type	Actie
1. Onderdak	Asbestmateriaal	Zorgvuldig beheren
3. Voorzetwanden	Advies	-

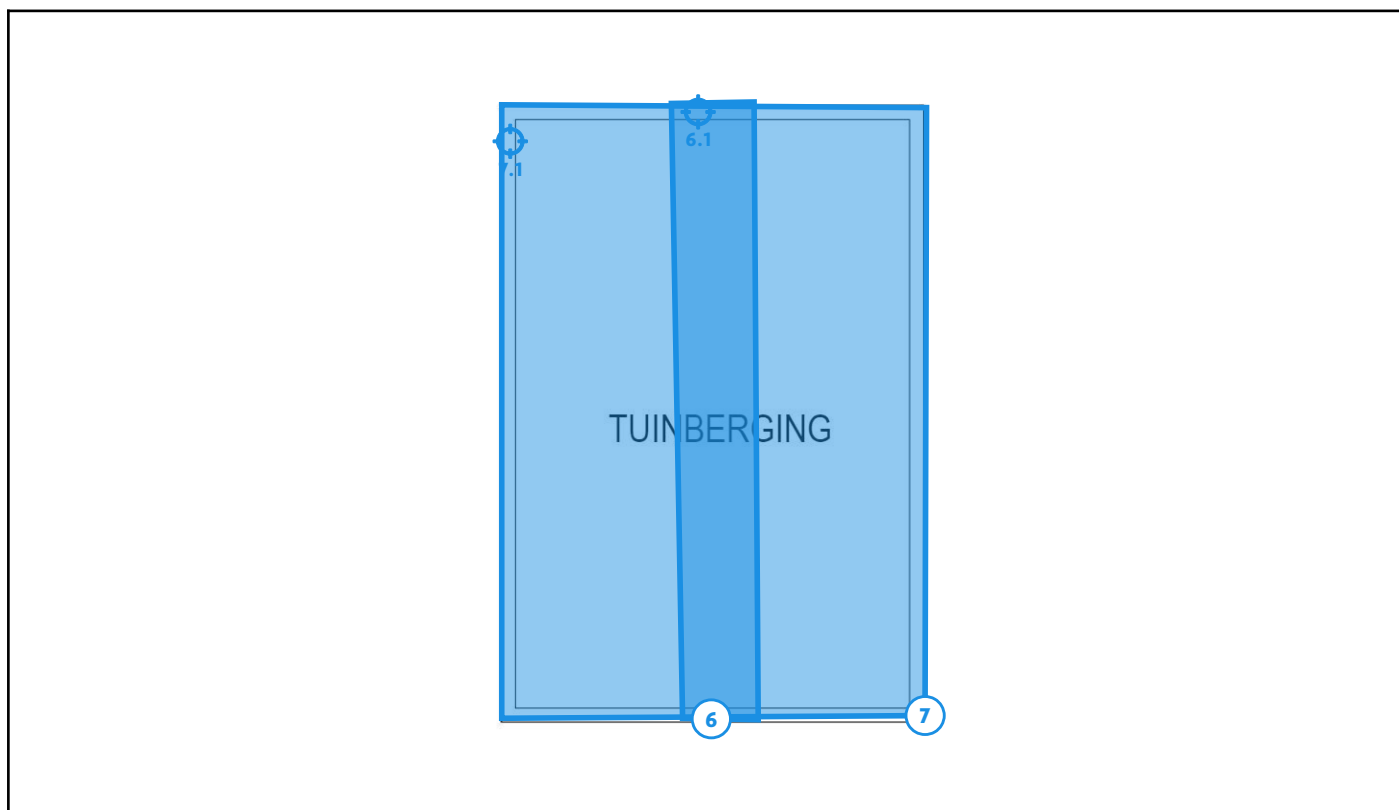
Plan 2.1: tuinberging

Beschrijving	Type	Actie
6. Nok tuinhuis	Geen asbest	-
6.1 Code: 2325613-02	Puntmonster	-
7. Platen tuinhuis	Geen asbest	-
7.1 Code: 2325613-01	Puntmonster	-
