# Asbestinventarisatetest

Motestraat 13, 8940 Wervik

Attestnummer : 20231212-000355.000

Uitgegeven op : 12.12.2023

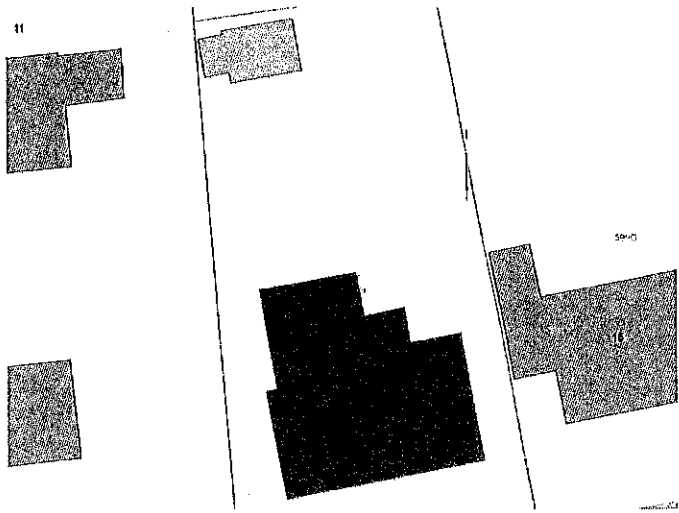
## Zone 1: Hoofdgebouw

Tijdens de inspectie vastgesteld:

- 0 Asbestmaterialen
- 0 Beperkingen
- 0 Uitsluitingen
- 0 Roerende goederen
- 0 Puin, steenslag, (water)bodem
- 0 Adviezen
- 4 Geen asbest**

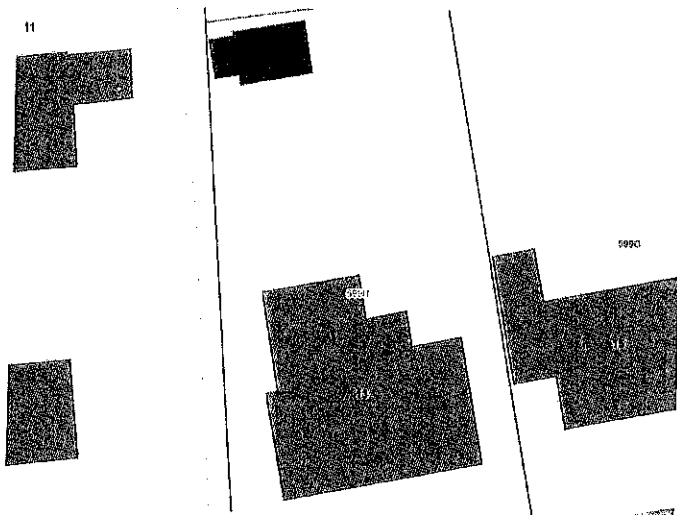
## Zone 2: Bijgebouw

Tijdens de inspectie vastgesteld:

- 0 Asbestmaterialen
- 0 Beperkingen
- 0 Uitsluitingen
- 0 Roerende goederen
- 0 Puin, steenslag, (water)bodem
- 0 Adviezen
- 0 Geen asbest

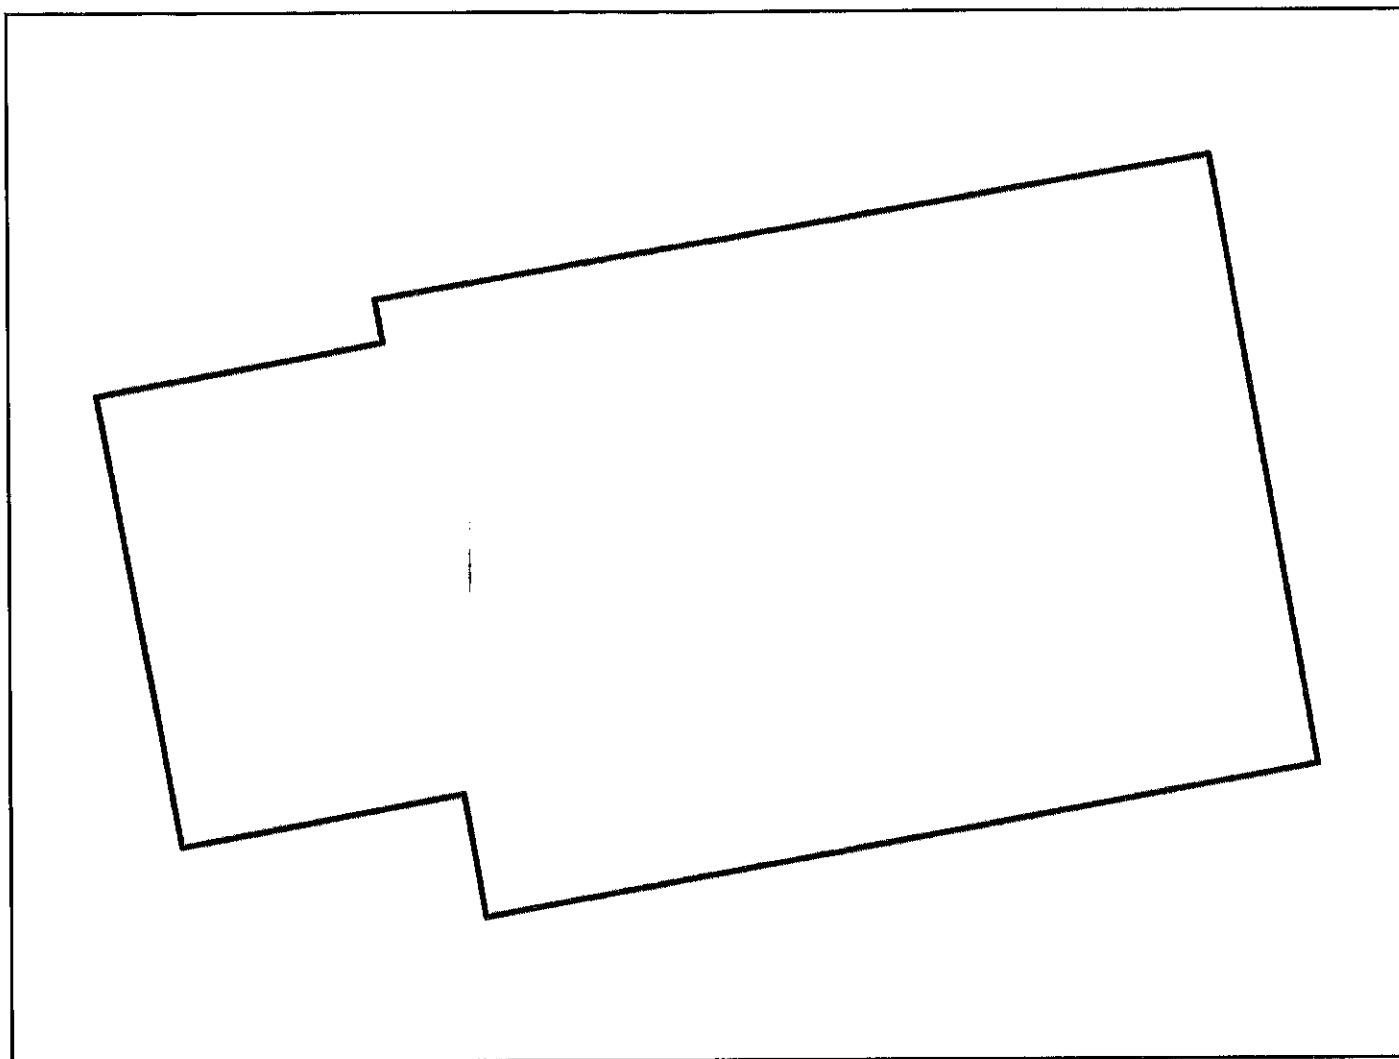
## Plan 2.1: Bijgebouw plan

**Geen asbest**
