# Asbestinventarisatetest

Menenstraat 3, 8940 Wervik

Attestnummer : 20230417-000294.000

Uitgegeven op : 17.04.2023

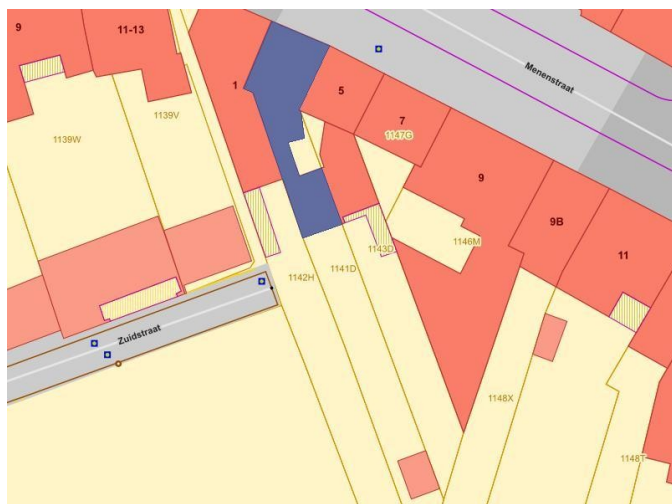
# Zone 1: Hoofdgebouw

Tijdens de inspectie vastgesteld:

**2 Asbestmaterialen**

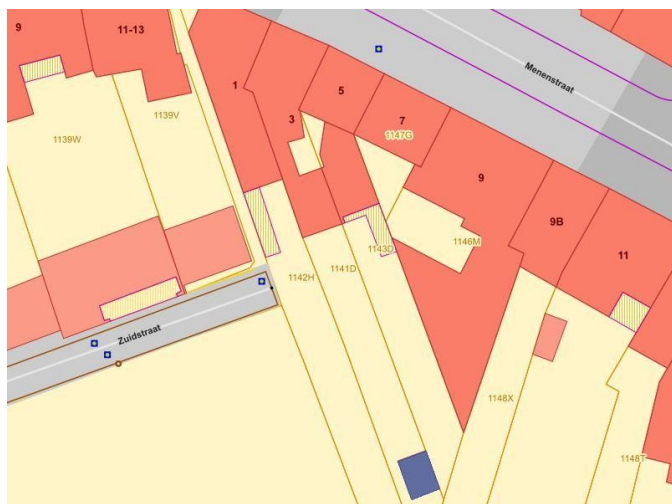
## Zone 2: Bijgebouw

Tijdens de inspectie vastgesteld:

- 0 Asbestmaterialen
- 0 Beperkingen
- 0 Uitsluitingen
- 0 Roerende goederen
- 0 Puin, steenslag, (water)bodem
- 0 Adviezen
- 1 Geen asbest**

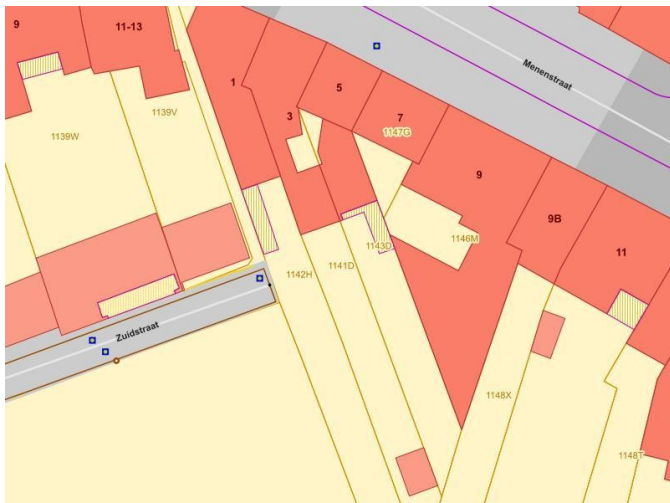
## Zone 3: Overig gebied

Tijdens de inspectie vastgesteld:

- 0 Asbestmaterialen
- 0 Roerende goederen
- 0 Puin, steenslag, (water)bodem
- 0 Geen asbest
