# Asbestinventarisatetest

Rozenlaan 10, 8940 Wervik

Attestnummer : 20231018-000357.000

Uitgegeven op : 18.10.2023

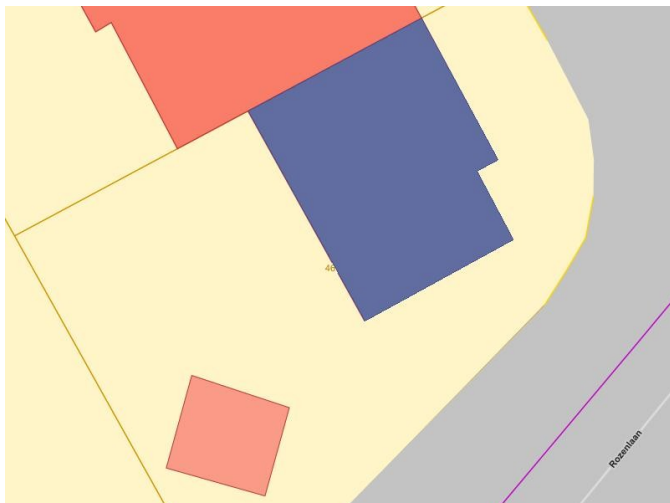
## Zone 1: Hoofdgebouw

- 2 Asbestmaterialen**
- 0 Beperkingen
- 0 Uitsluitingen
- 0 Roerende goederen
- 0 Puin, steenslag, (water)bodem
- 4 Adviezen**
- 3 Geen asbest**

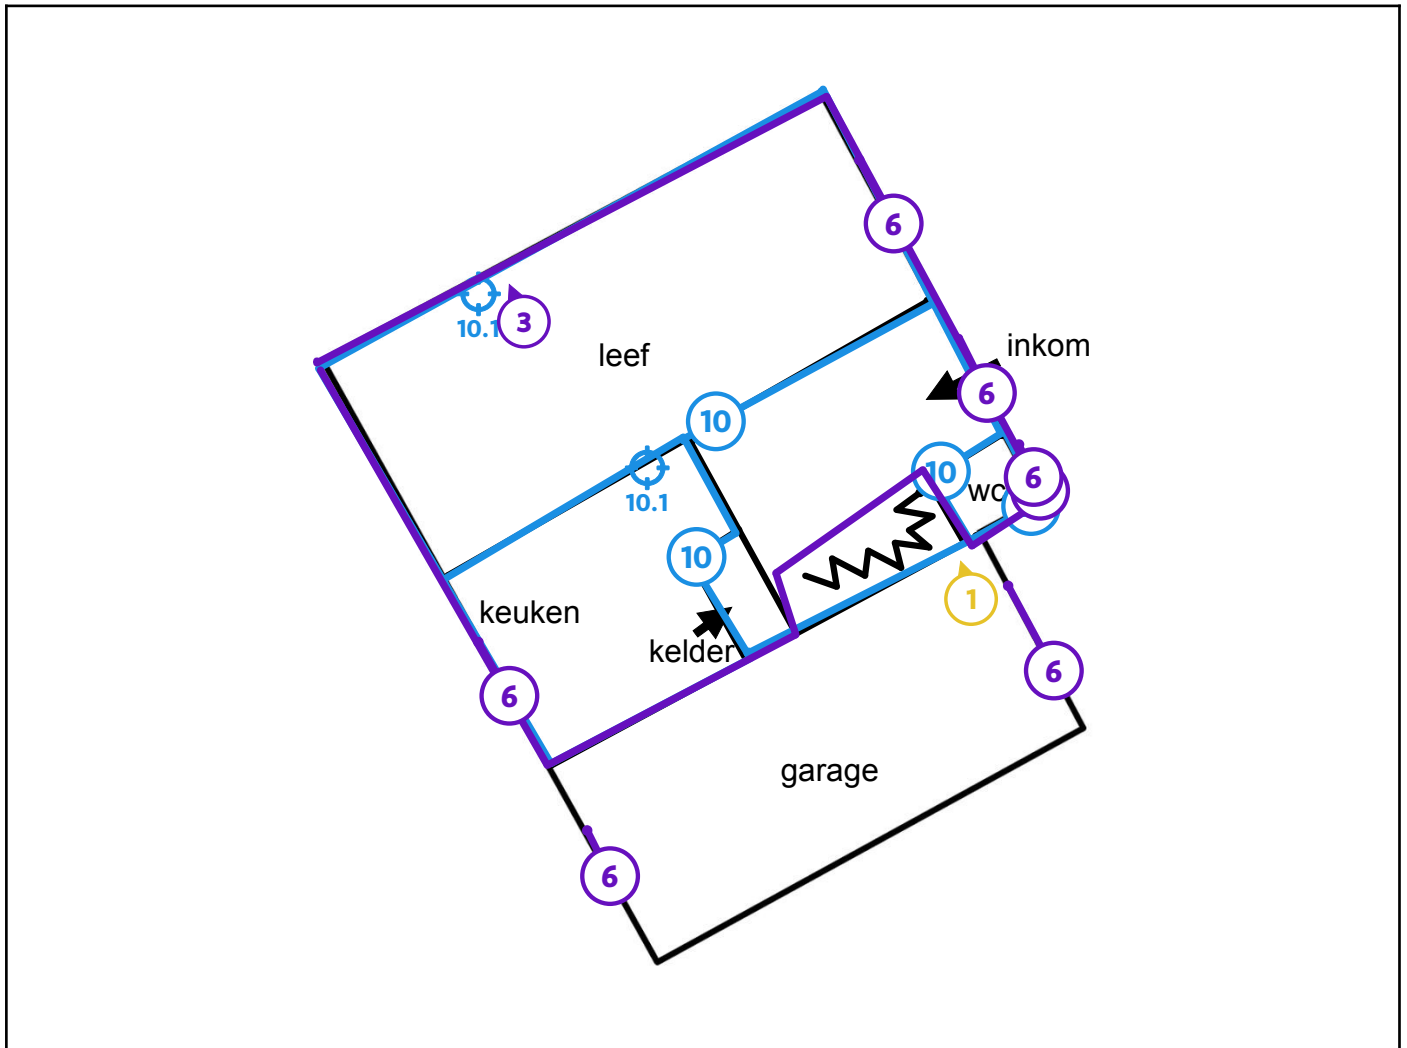
# Plan 1.1: Hoofgebouw glv

Beschrijving	Type	Actie
1. Bakeliet teller	Asbestmateriaal	Zorgvuldig beheren
3. Gaskachel	Advies	-
4. Vloertegels	Advies	-
6. Buitenschrijnwerk	Advies	-
10. Pleisterwerk	Geen asbest	-
10.1 Code: 1.1	Mengmonster	-

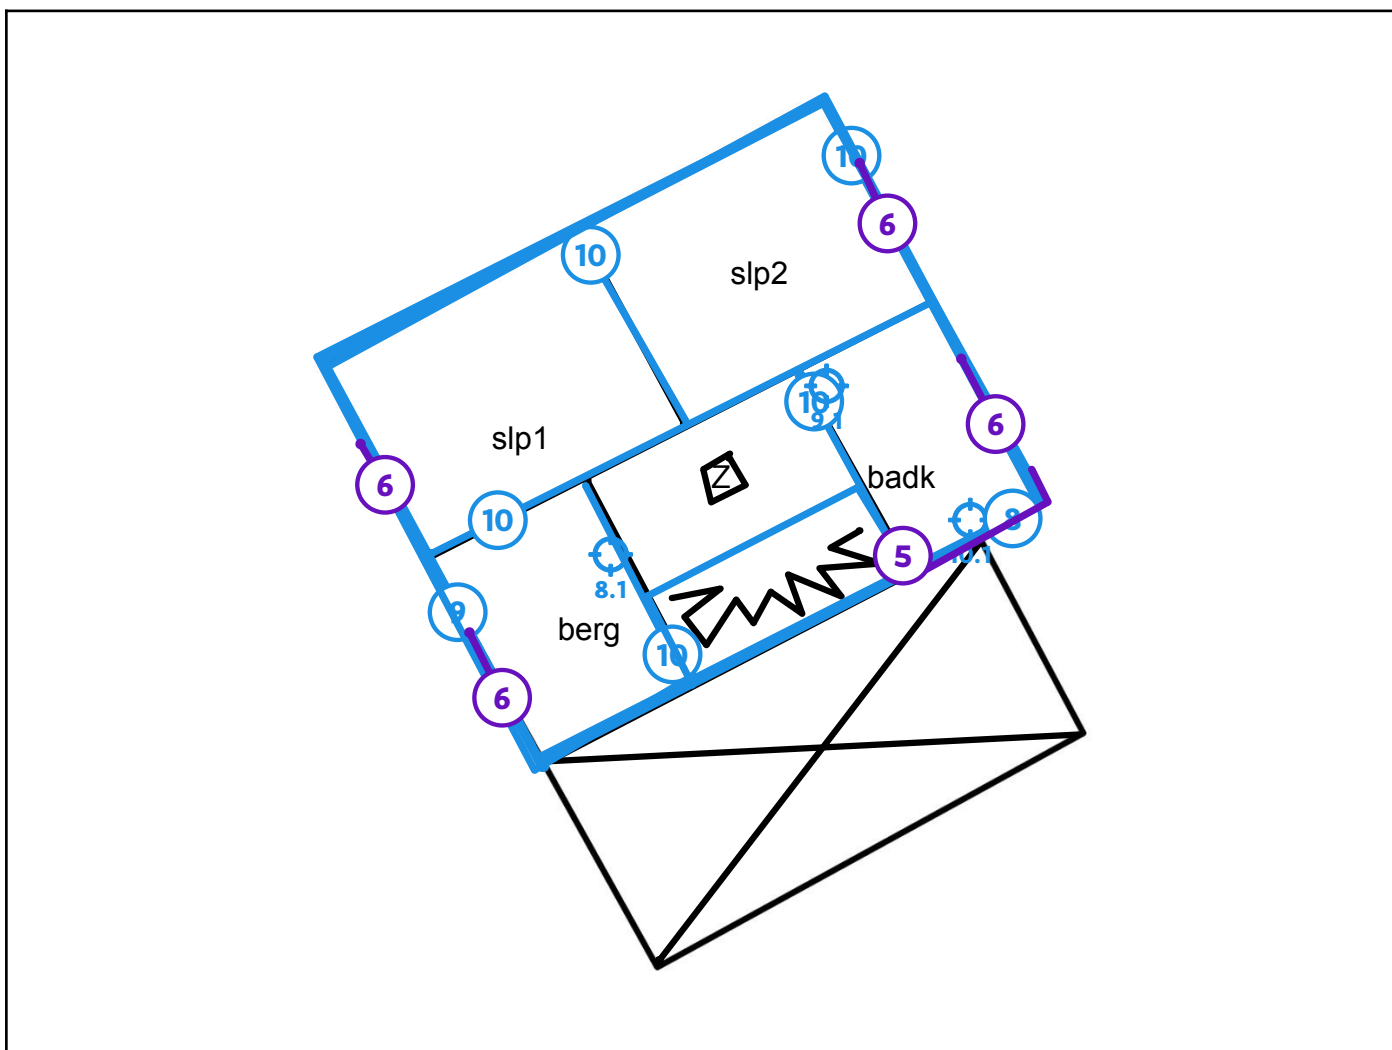
## Plan 1.2: Hoofdgebouw 1e verdiep

Beschrijving	Type	Actie
5. Badkamer tegels	Advies	-
6. Buitenschrijnwerk	Advies	-
8. Vloerzeil 1e verdiep	Geen asbest	-
8.1 Code: 2.1	Puntmonster	-
9. Pleister plafond	Geen asbest	-
9.1 Code: 1.2	Mengmonster	-
10. Pleisterwerk	Geen asbest	-

10.1 Code: 1.1	Mengmonster	-
----------------	-------------	---

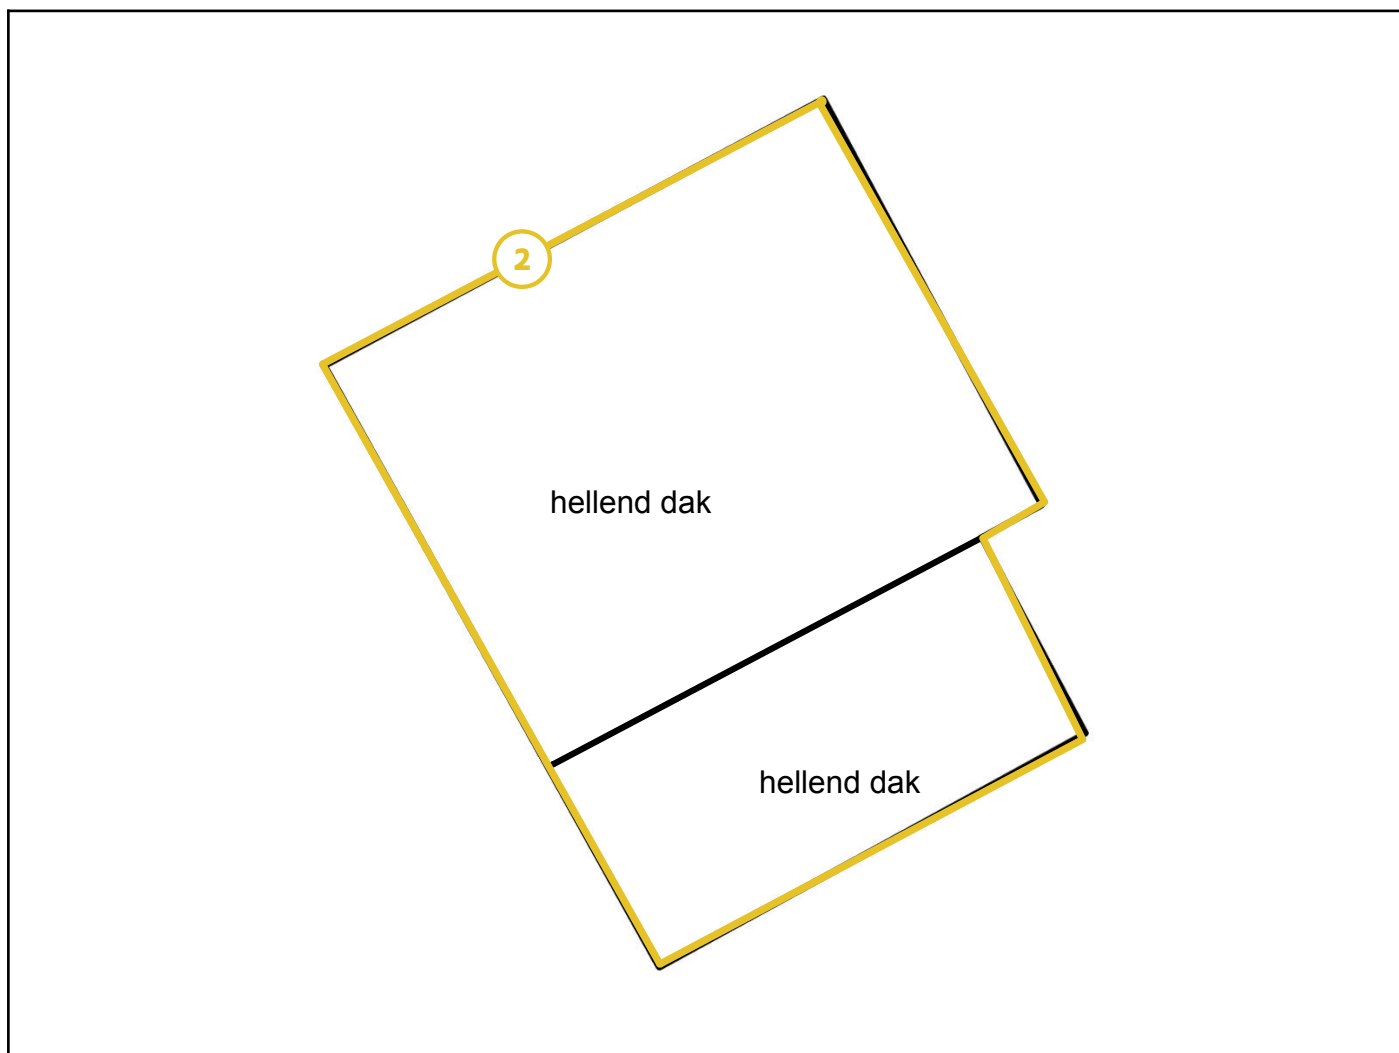
## Plan 1.5: Hoofdgebouw dakconstructie

Beschrijving	Type	Actie
2. Onderdakplaten	Asbestmateriaal	Zorgvuldig beheren

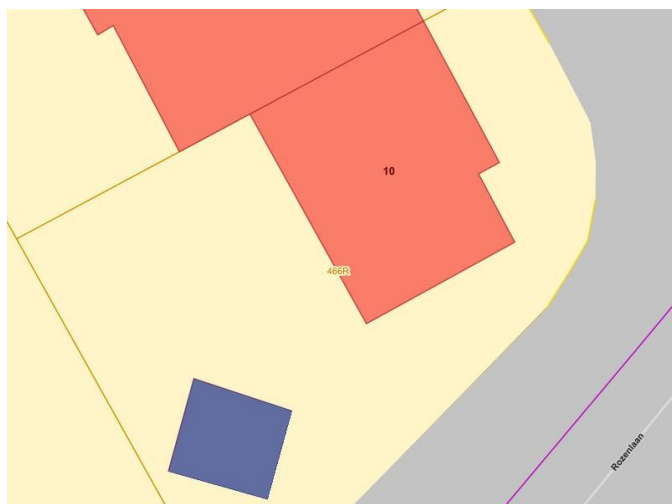
## Zone 2: Bijgebouw

- 0 Asbestmaterialen
- 0 Beperkingen
- 0 Uitsluitingen
- 0 Roerende goederen
- 0 Puin, steenslag, (water)bodem
- 1 Adviezen**
- 0 Geen asbest

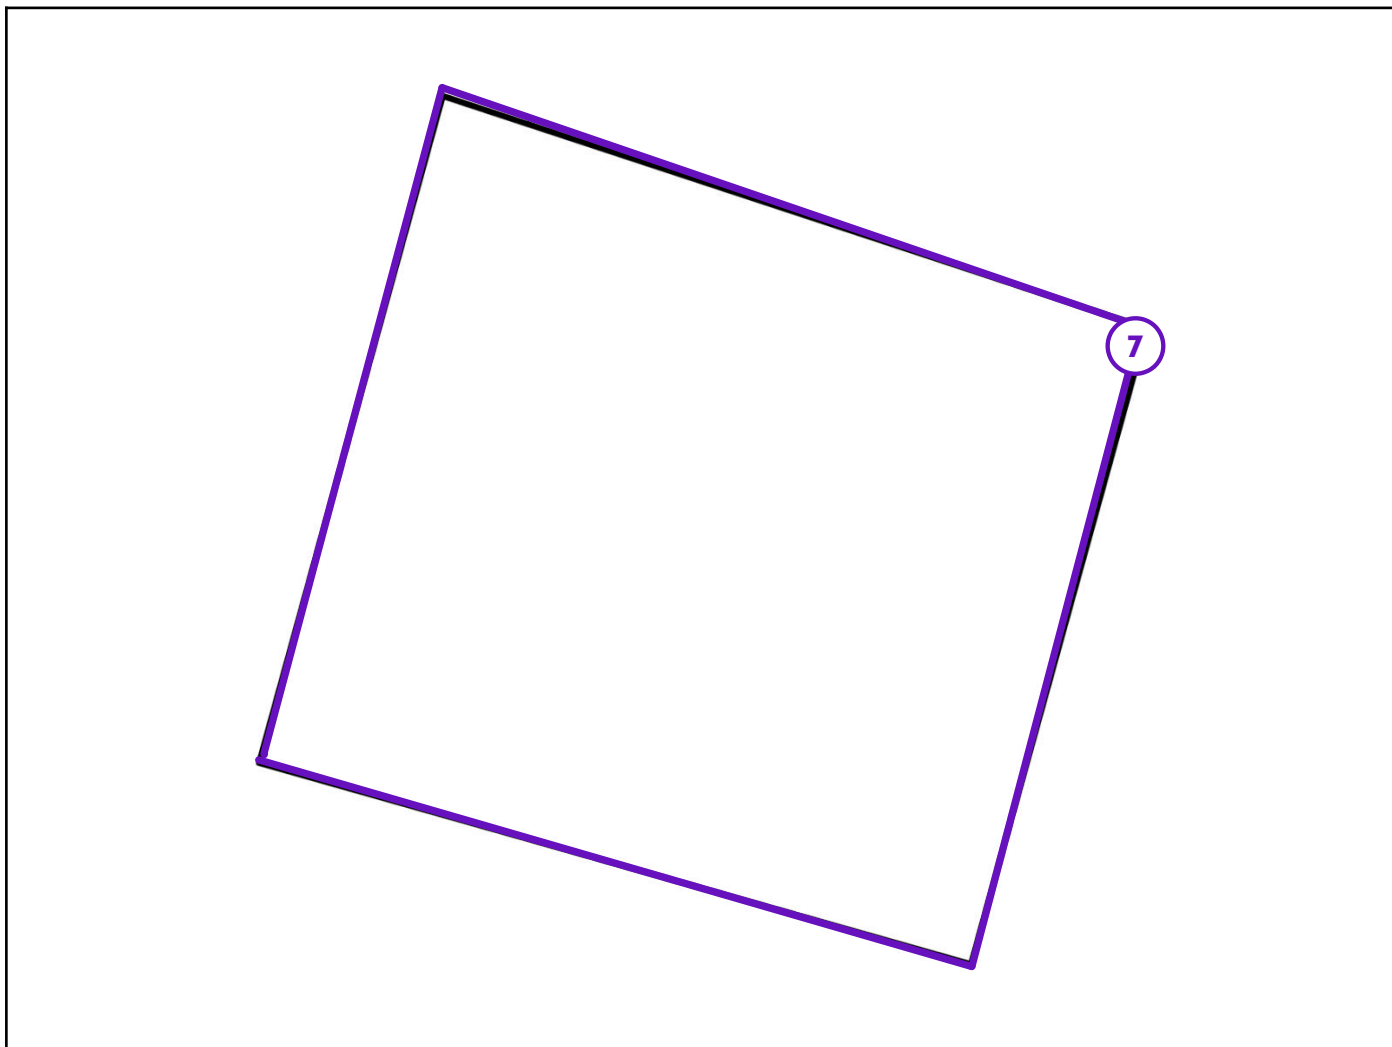
## Plan 2.1: Bijgebouw plan

Beschrijving	Type	Actie
7. Onderzoek tuinhuis	Advies	-
