# Asbestinventarisatetest

Geluveldplaats 1, 8980 Zonnebeke

Attestnummer : 20231204-000150.000

Uitgegeven op : 04.12.2023

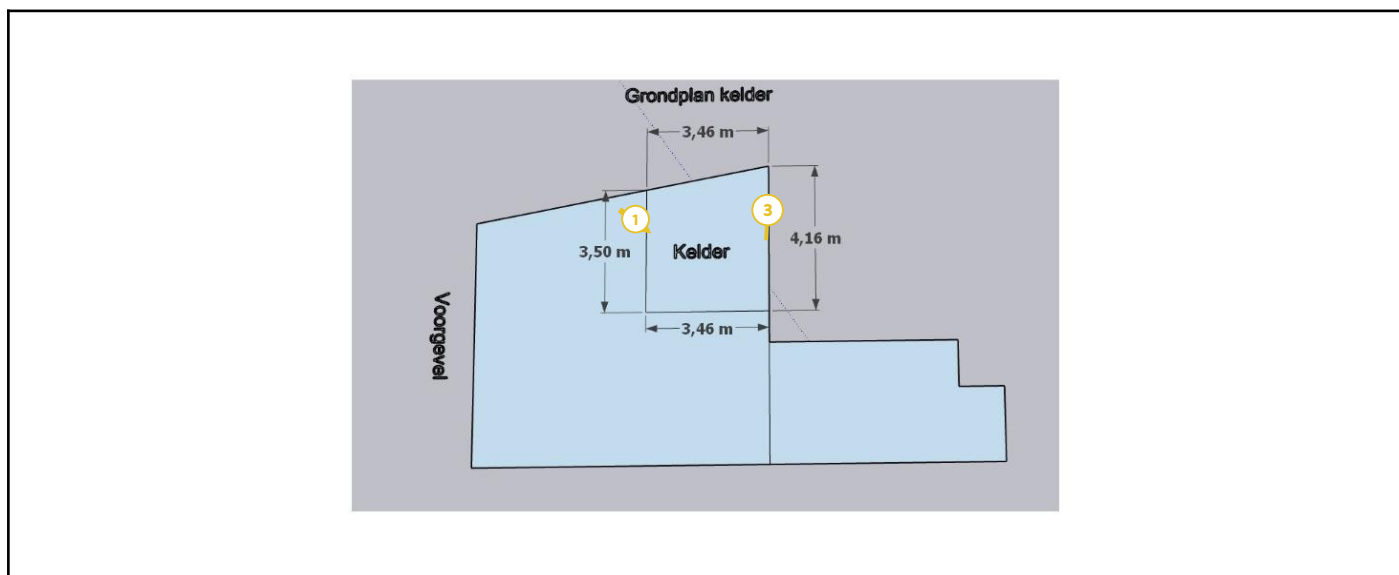
## Plan 1.1: Grondplan kelder

Beschrijving	Type	Actie
1. Bakeliet in kelder	Asbestmateriaal	Zorgvuldig beheren
3. Mastiek ramen enkele beglazing kelder	Asbestmateriaal	Zorgvuldig beheren

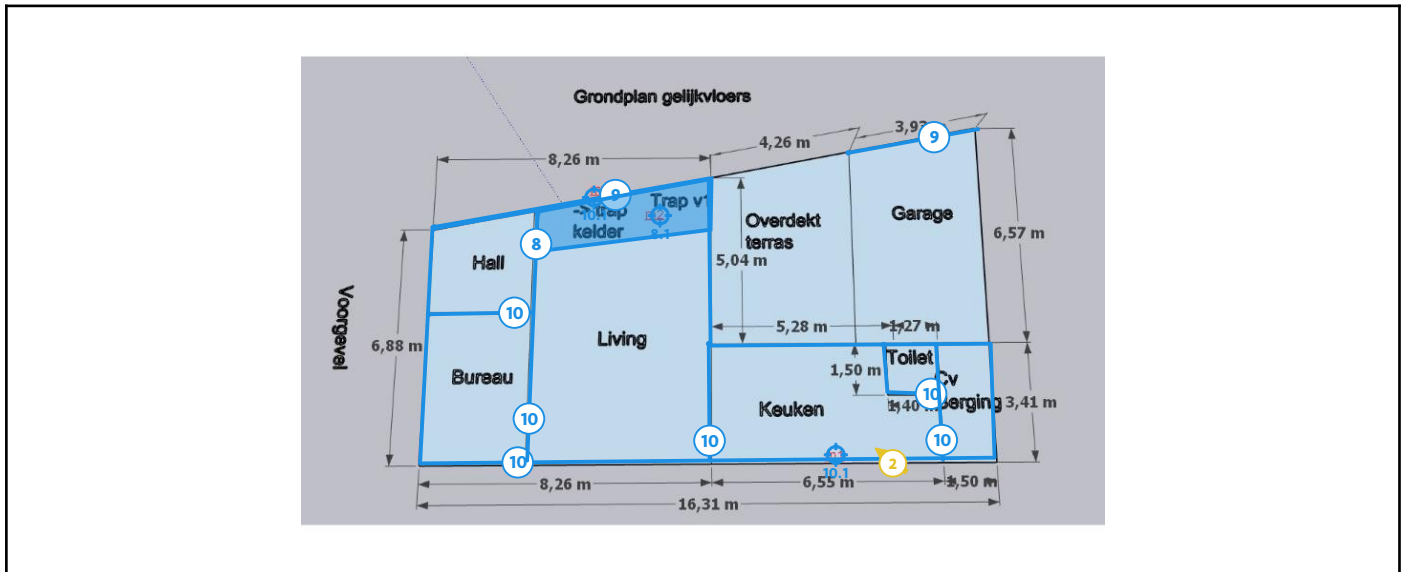
## Plan 1.2: Grondplan gelijkvloers

Beschrijving	Type	Actie
2. Antidreun watersteen	Asbestmateriaal	Zorgvuldig beheren
8. Pleisterwerk plafond	Geen asbest	-
8.1 Code: M2	Mengmonster	-
9. Crepi buitengevel	Geen asbest	-
10. Pleisterwerk muren	Geen asbest	-
10.1 Code: M1	Mengmonster	-

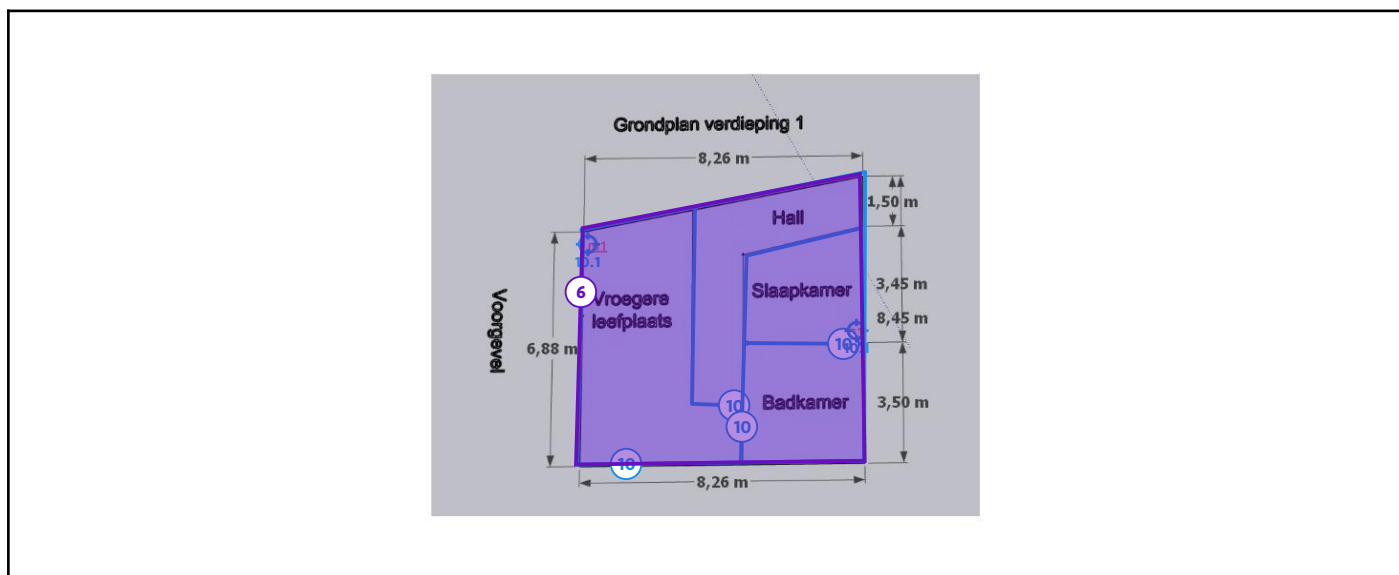
## Plan 1.3: Grondplan verdieping 1

Beschrijving	Type	Actie
6. Plafond tegels op eerste verdieping	Advies	-
10. Pleisterwerk muren	Geen asbest	-
10.1 Code: M1	Mengmonster	-

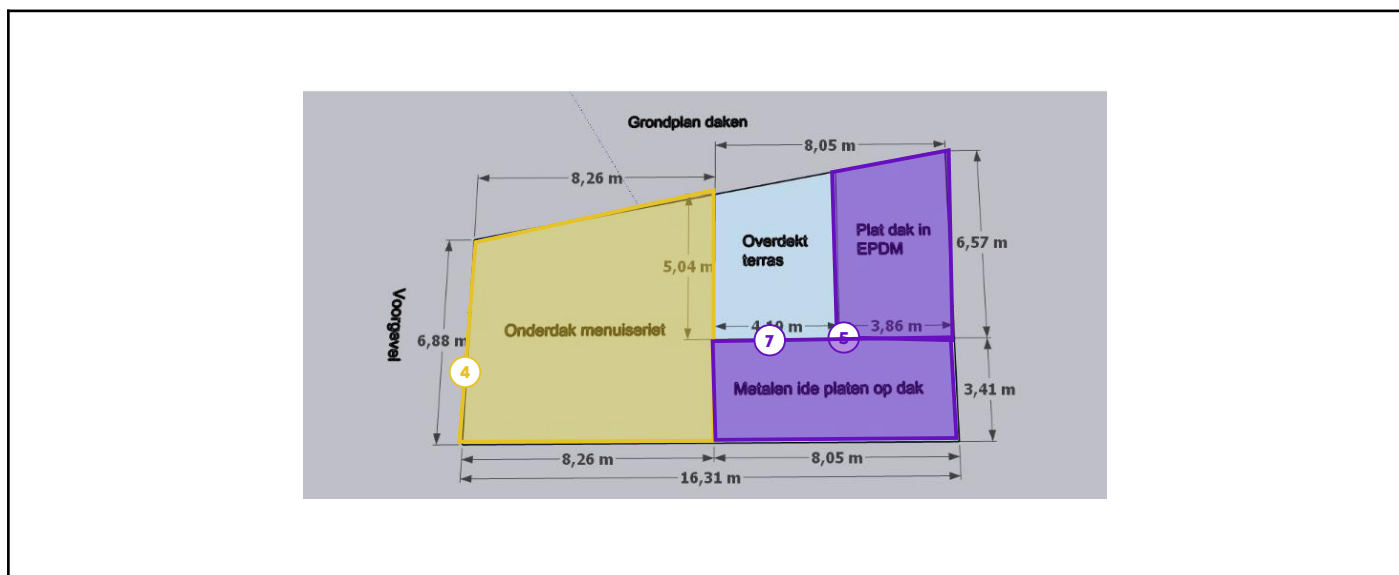
## Plan 1.5: Grondplan daken

Beschrijving	Type	Actie
4. Onderdak menuiserie	Asbestmateriaal	Zorgvuldig beheren
5. Plat dak in EPDM	Advies	-
7. Ide platen op dak aanbouw	Advies	-
