Asbestinventarisatetest

Louis Gunsstraat 17A, 3090 Overijse

Attestnummer : 20221130-000191.000

Uitgegeven op : 30.11.2022

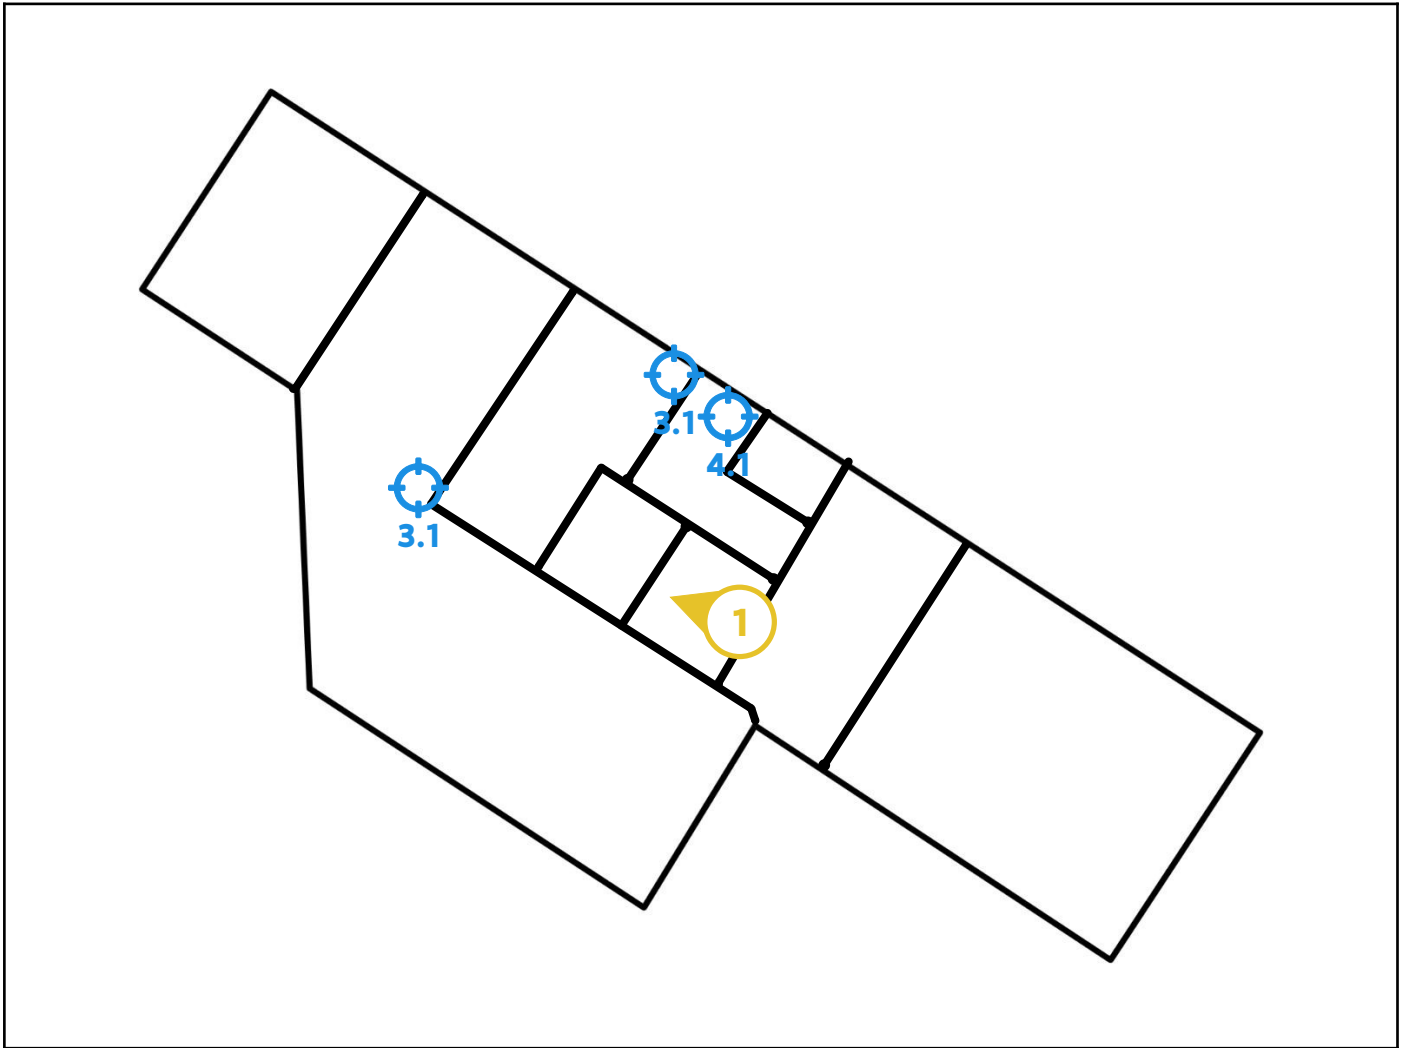
Plan 1.1: gelijkvloers

Beschrijving	Type	Actie
1. buizen in berging	Asbestmateriaal	Zorgvuldig beheren
3. pleisterwerk aan plafonds	Geen asbest	-
3.1 Code: MS02	Mengmonster	-
4. pleisterwerk aan muren	Geen asbest	-
4.1 Code: MS01	Mengmonster	-

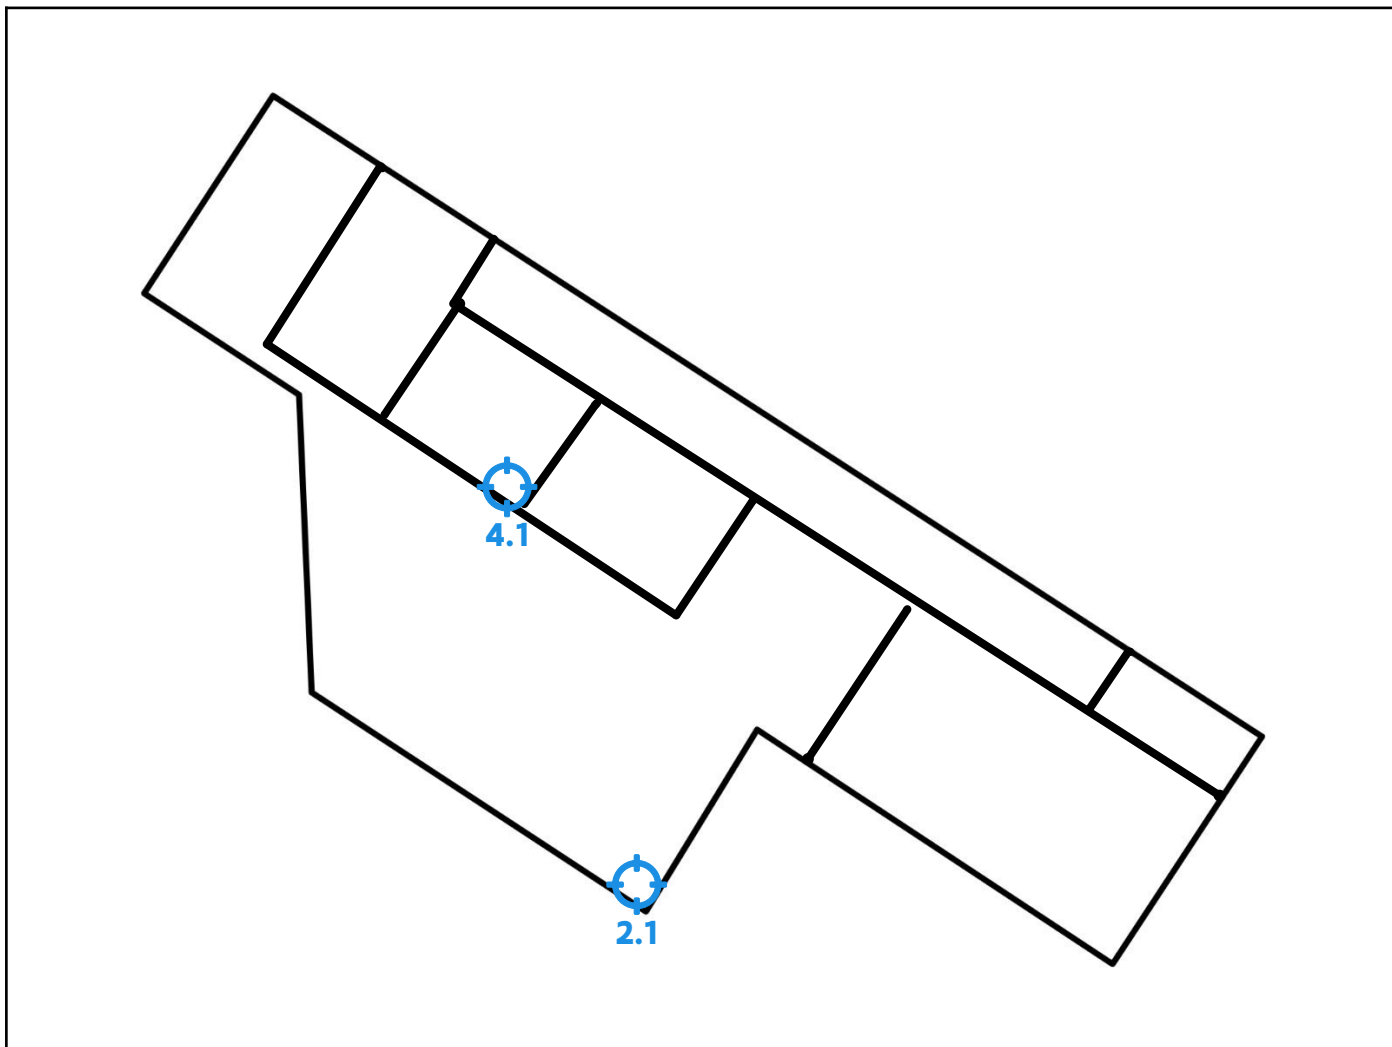
Plan 1.2: 1ste verdiep

Beschrijving	Type	Actie
2. roofing	Geen asbest	-
2.1 Code: PS01	Puntmonster	-
4. pleisterwerk aan muren	Geen asbest	-
4.1 Code: MS01	Mengmonster	-
