Asbestinventarisatetest

Menenstraat 18/nvt, 8980 Zonnebeke

Attestnummer : 20240110-000282.000

Uitgegeven op : 10.01.2024

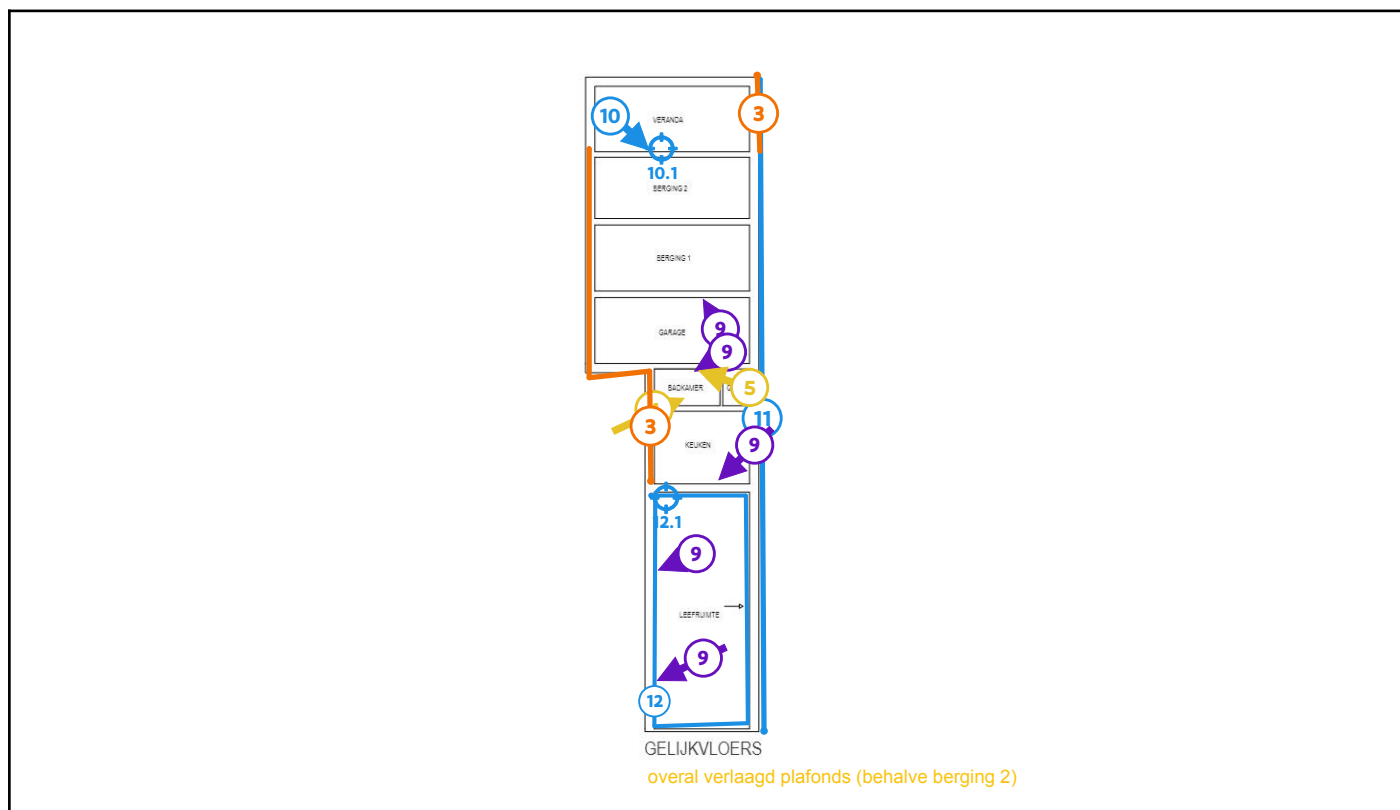
Plan 1.1: Gelijkvloers

Beschrijving	Type	Actie
3. Deksteen	Asbestmateriaal	Verwijderen
4. Bakeliet teller	Asbestmateriaal	Zorgvuldig beheren
5. Bakeliet knoppen radiatoren	Asbestmateriaal	Zorgvuldig beheren
8. Verlaagde plafonds	Advies	-
9. Dichtingen radiatoren	Advies	-
10. Mastiek	Geen asbest	-
10.1 Code: 2410435-03	Puntmonster	-
11. Gevelbepoistering	Geen asbest	-
12. Pleisterwerk wand	Geen asbest	-

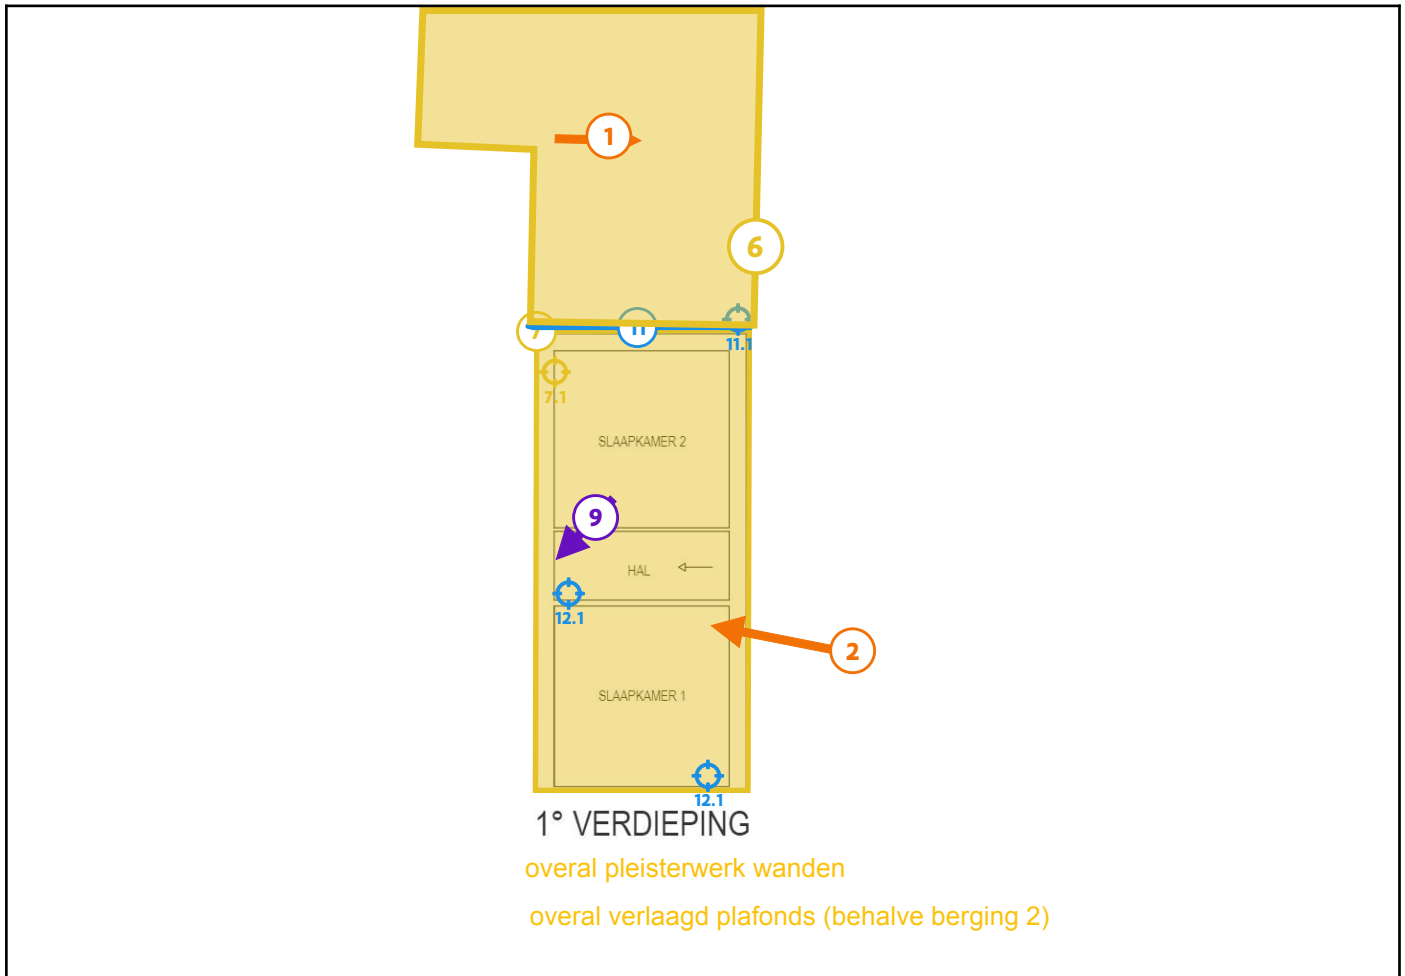
Plan 1.2: Verdieping 1

Beschrijving	Type	Actie
1. Afvoerkanaal 1 (cv)	Asbestmateriaal	Verwijderen
2. Afvoerkanaal 2 (kachel)	Asbestmateriaal	Verwijderen
6. Roofing	Asbestmateriaal	Zorgvuldig beheren
7. Onderdak	Asbestmateriaal	Zorgvuldig beheren
7.1 Code: 2410435-01	Puntmonster	-
8. Verlaagde plafonds	Advies	-
9. Dichtingen radiatoren	Advies	-

11. Gevelbepleistering	Geen asbest	-
11.1 Code: 2410435-04	Puntmonster	-
12. Pleisterwerk wand	Geen asbest	-
12.1 Code: 2410435-02	Mengmonster	-
