Asbestinventarisatetest

Tervuursesteenweg 344, 1981 Zemst

Attestnummer : 20231228-000017.000

Uitgegeven op : 28.12.2023

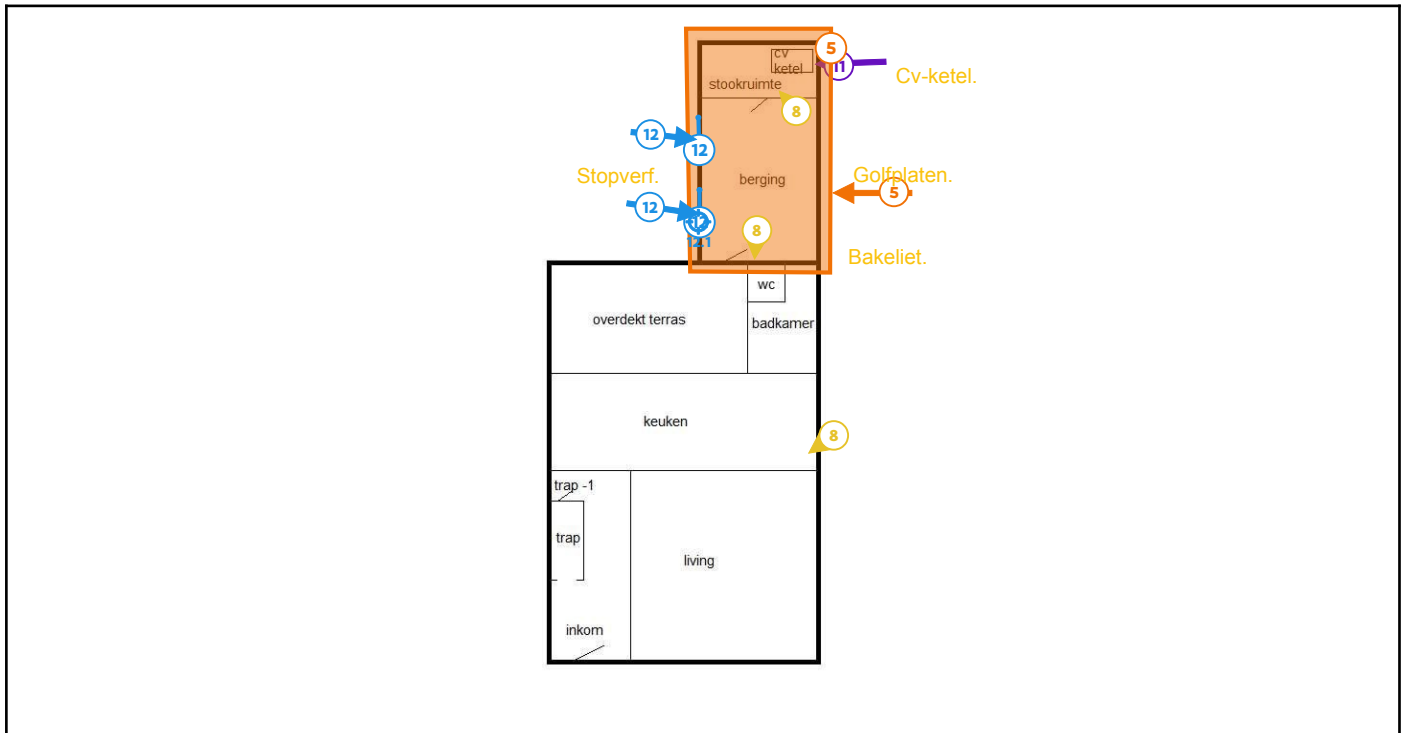
Plan 1.1: Schets woning glv

Beschrijving	Type	Actie
5. golfplaten berging + stookruimte	Asbestmateriaal	Verwijderen
8. bakeliet electriciteitsnetwerk	Asbestmateriaal	Zorgvuldig beheren
11. cv-ketel	Advies	-
12. stopverf berging achter woning	Geen asbest	-
12.1 Code: 004	Puntmonster	-

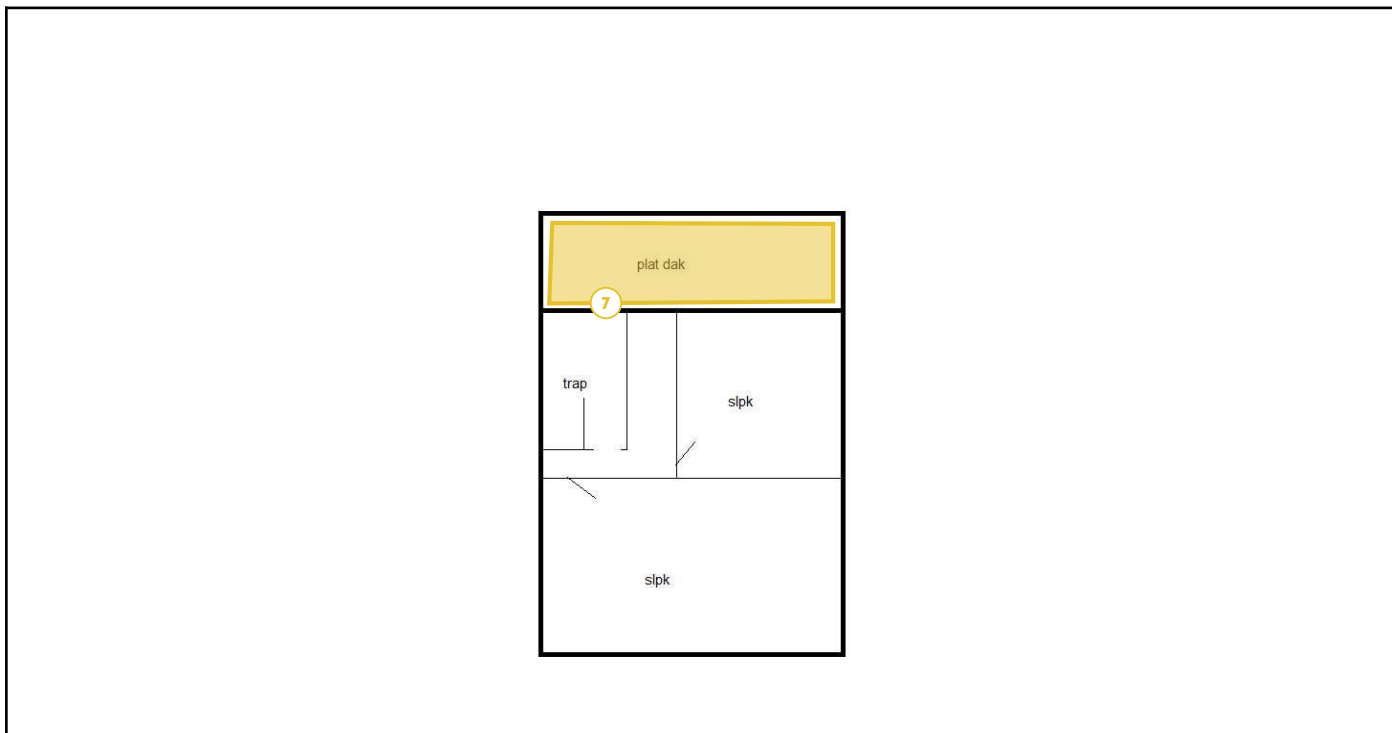
Plan 1.2: Schets woning +1

Beschrijving	Type	Actie
7. bitumen plat dak	Asbestmateriaal	Zorgvuldig beheren

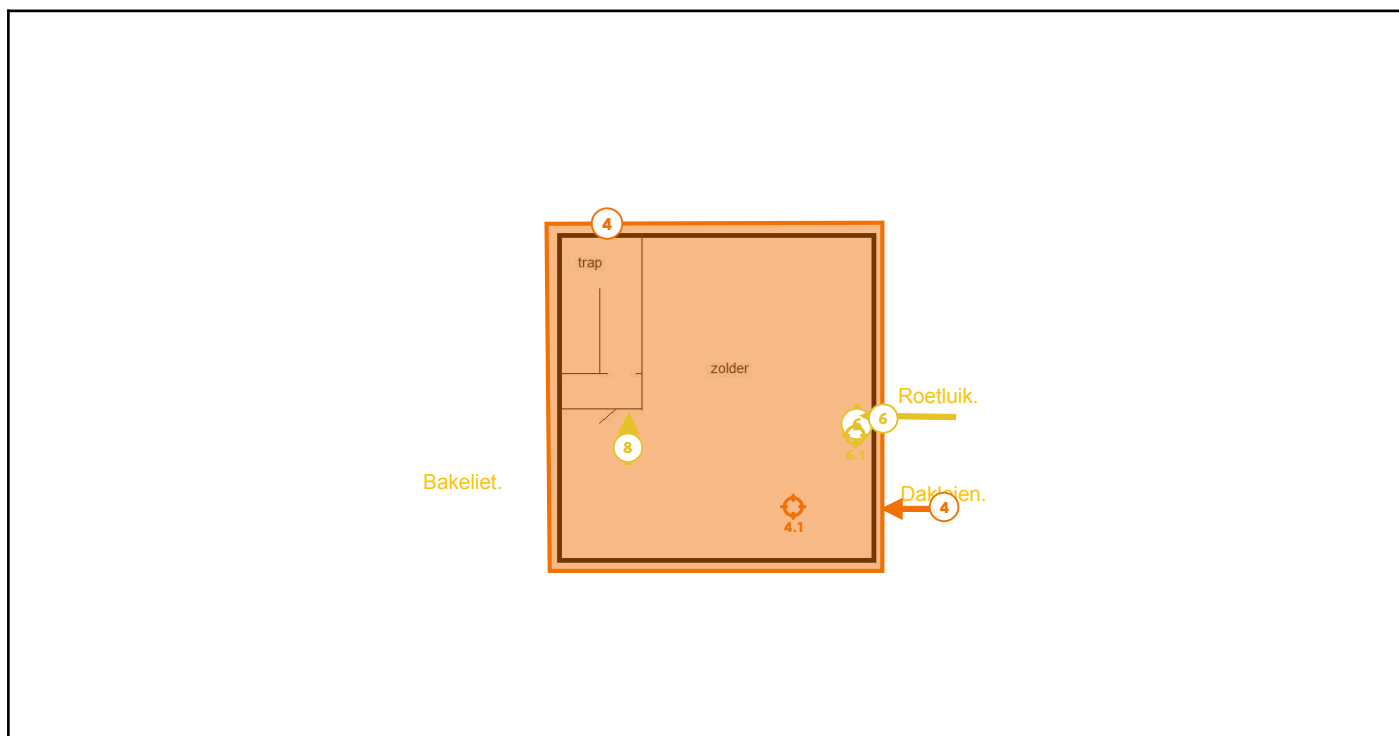
Plan 1.3: Schets zolder

Beschrijving	Type	Actie
4. dakleien	Asbestmateriaal	Verwijderen
4.1 Code: 002	Puntmonster	-
6. roetluik zolder	Asbestmateriaal	Zorgvuldig beheren
6.1 Code: 003	Puntmonster	-
8. bakeliet electriciteitsnetwerk	Asbestmateriaal	Zorgvuldig beheren

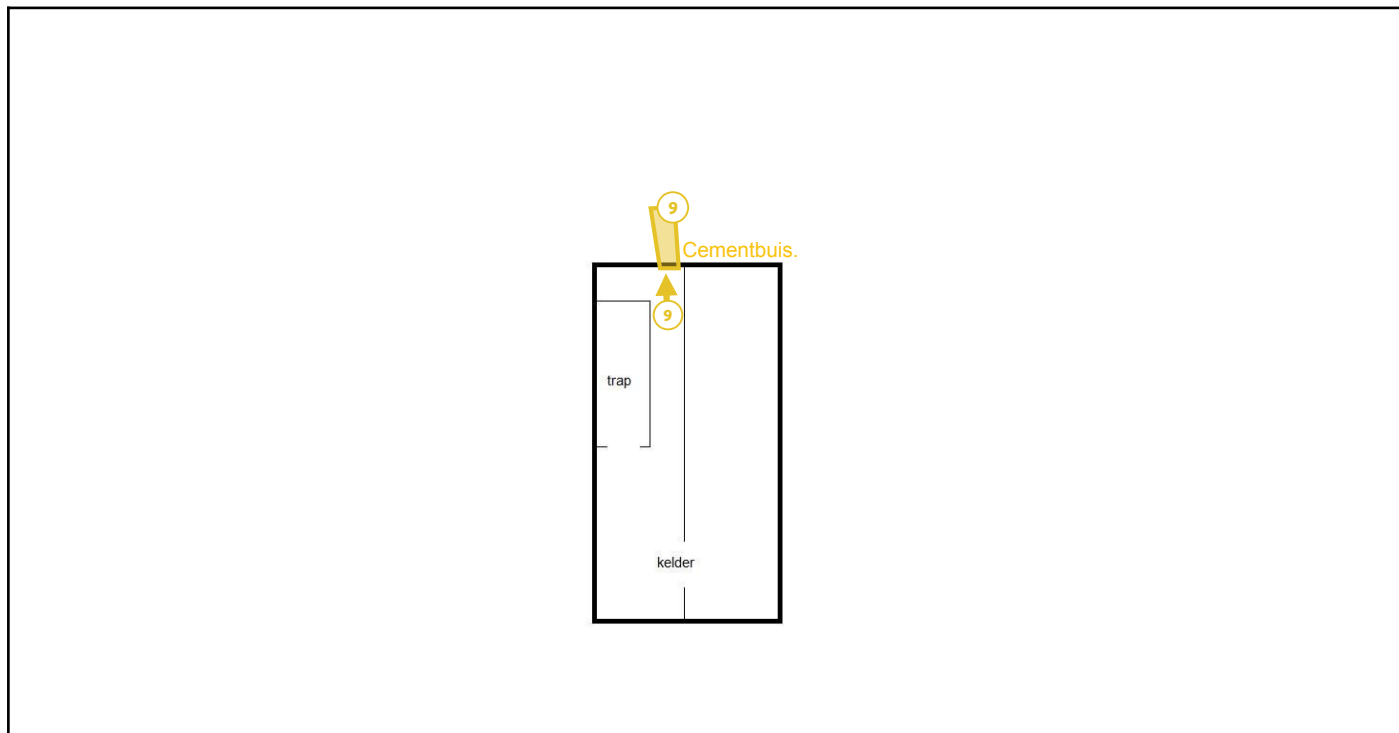
Plan 1.4: Schets kelder

Beschrijving	Type	Actie
9. cementbuis kelder	Asbestmateriaal	Zorgvuldig beheren

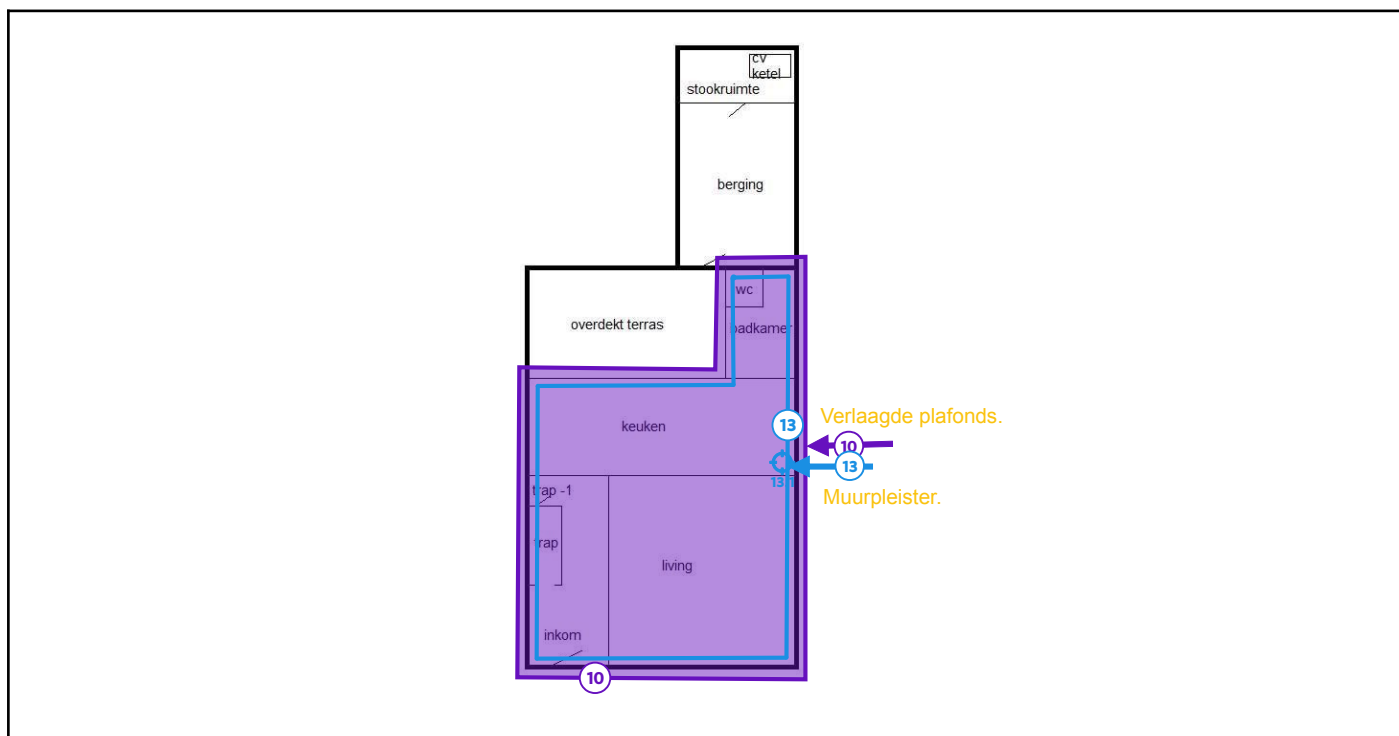
Plan 1.5: Schets woning glv pleisterwerk

Beschrijving	Type	Actie
10. verlaagde plafonds	Advies	-
13. muurpleister	Geen asbest	-
13.1 Code: 001	Mengmonster	-

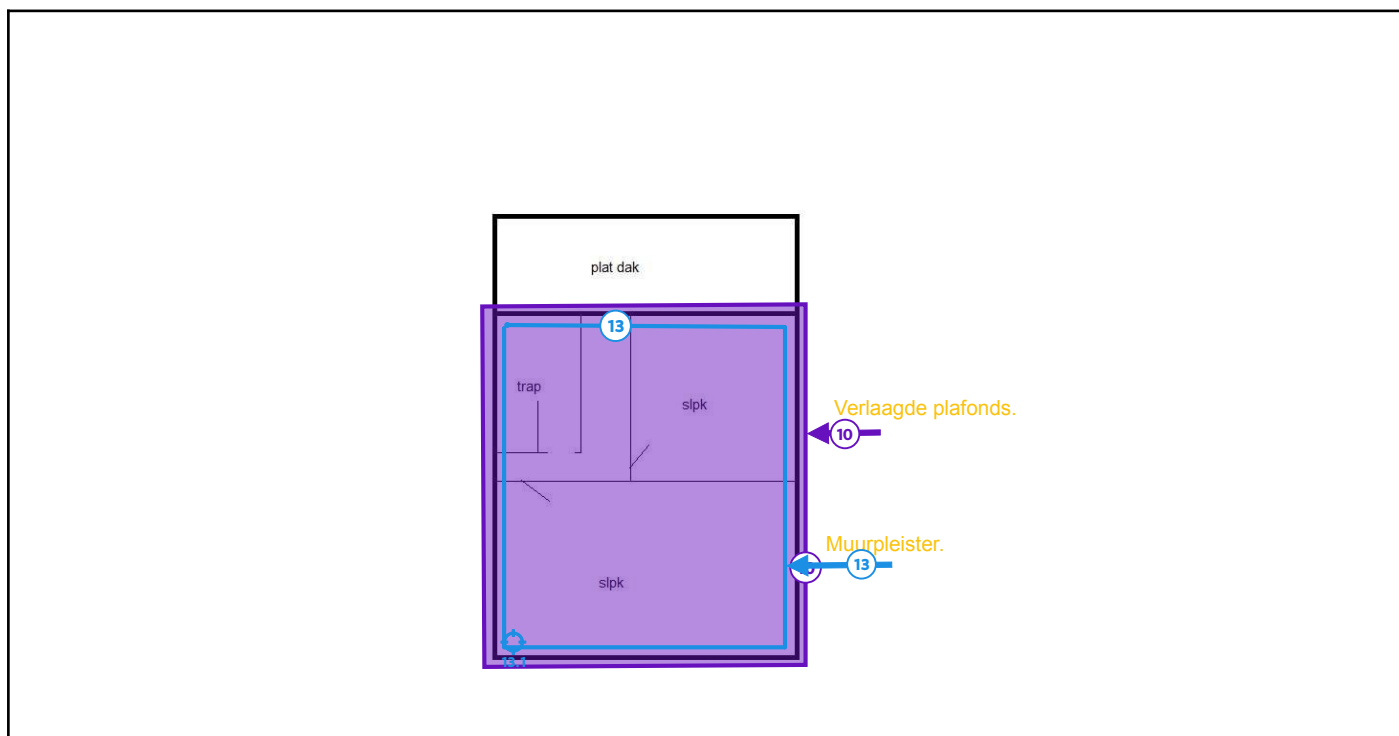
Plan 1.6: Schets woning +1 pleisterwerk

Beschrijving	Type	Actie
10. verlaagde plafonds	Advies	-
13. muurpleister	Geen asbest	-
13.1 Code: 001	Mengmonster	-

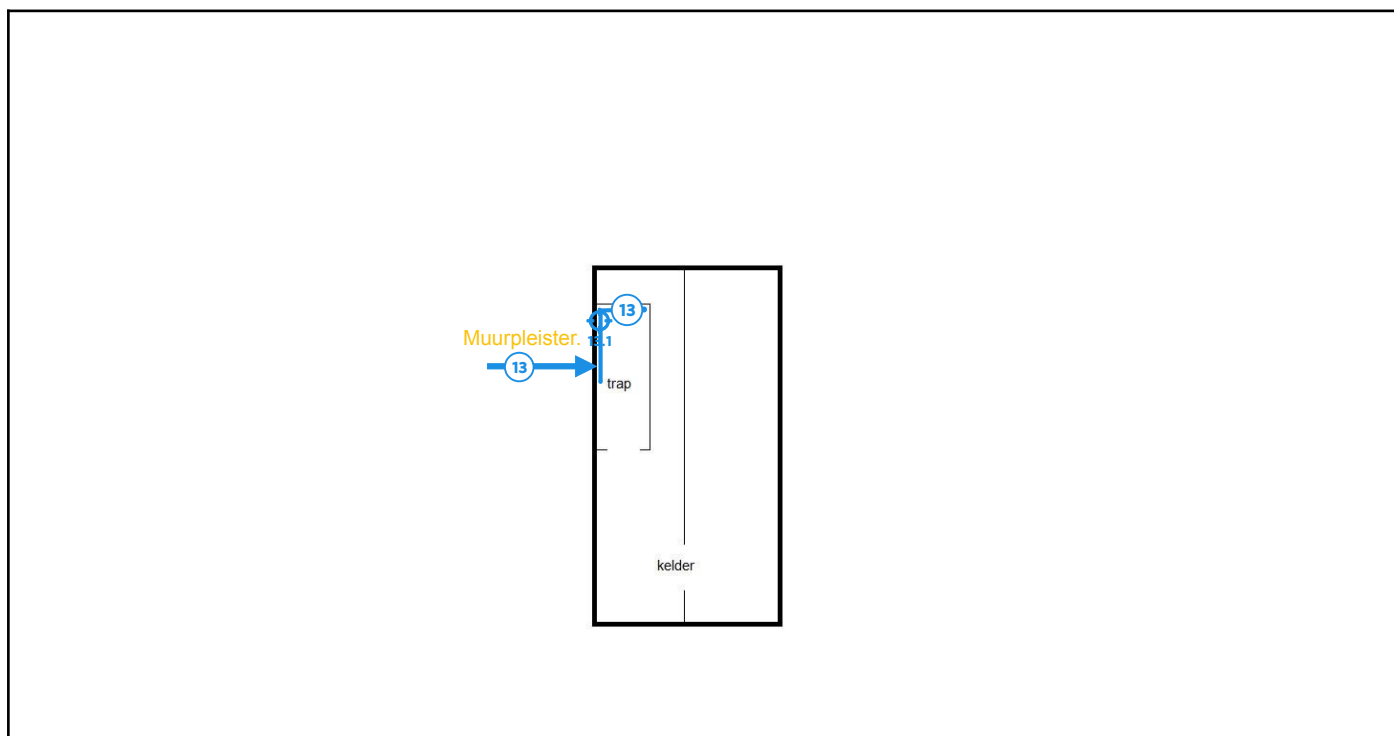
Plan 1.7: Schets kelder pleisterwerk

Beschrijving	Type	Actie
13. muurpleister	Geen asbest	-
13.1 Code: 001	Mengmonster	-

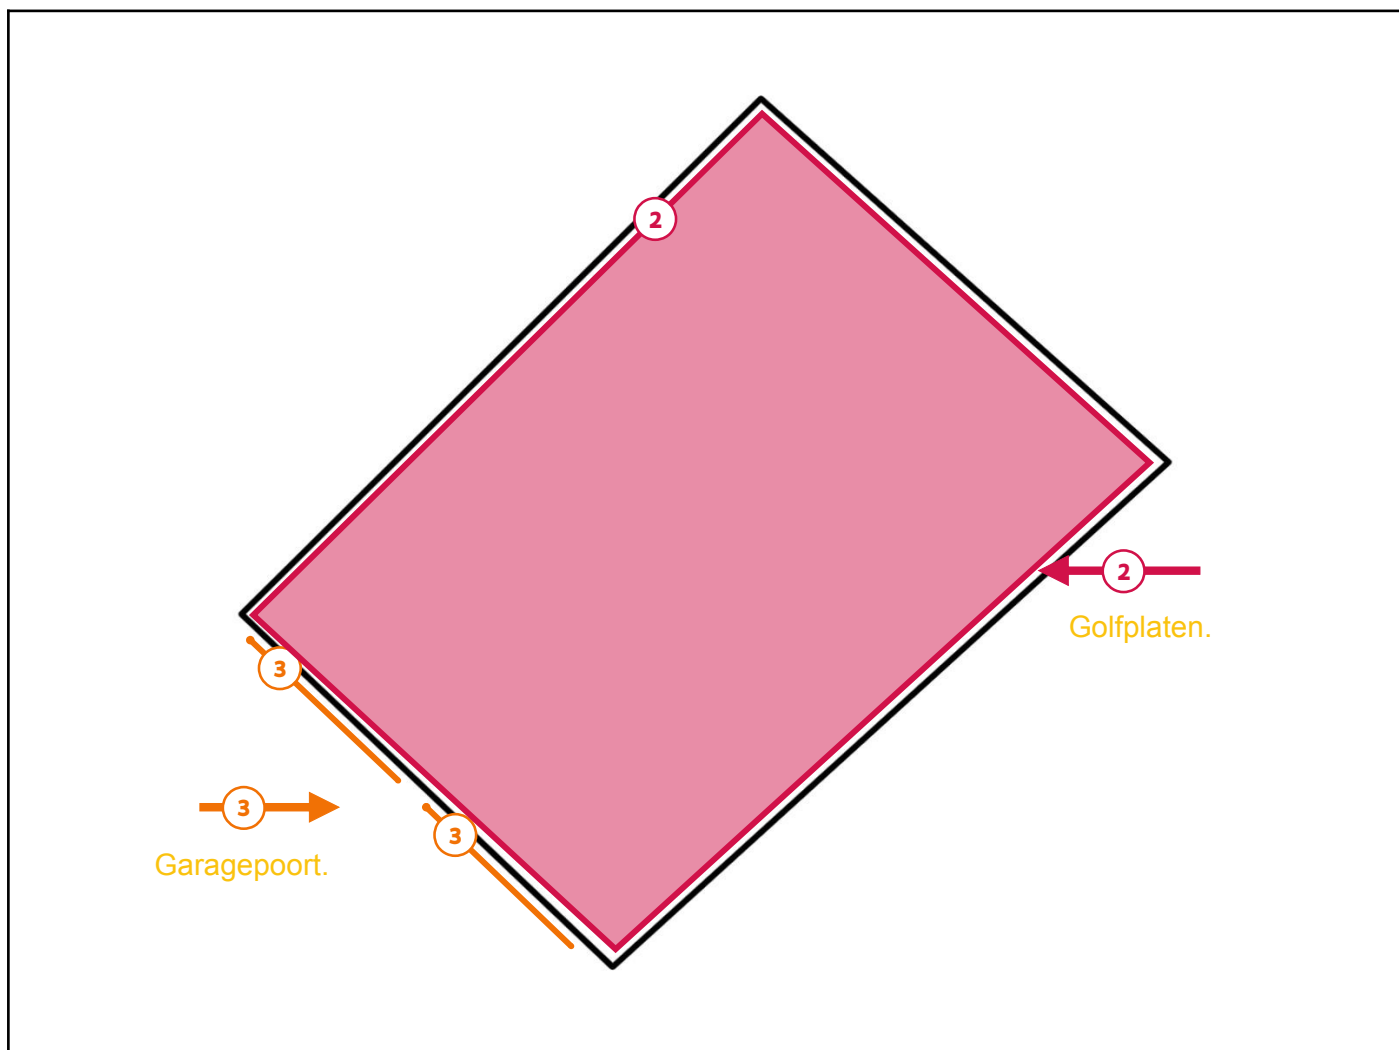
Plan 2.1: Garage plan

Beschrijving	Type	Actie
2. golfplaten garage	Asbestmateriaal	Dringend verwijderen
3. garagepoort type menuiserie	Asbestmateriaal	Verwijderen

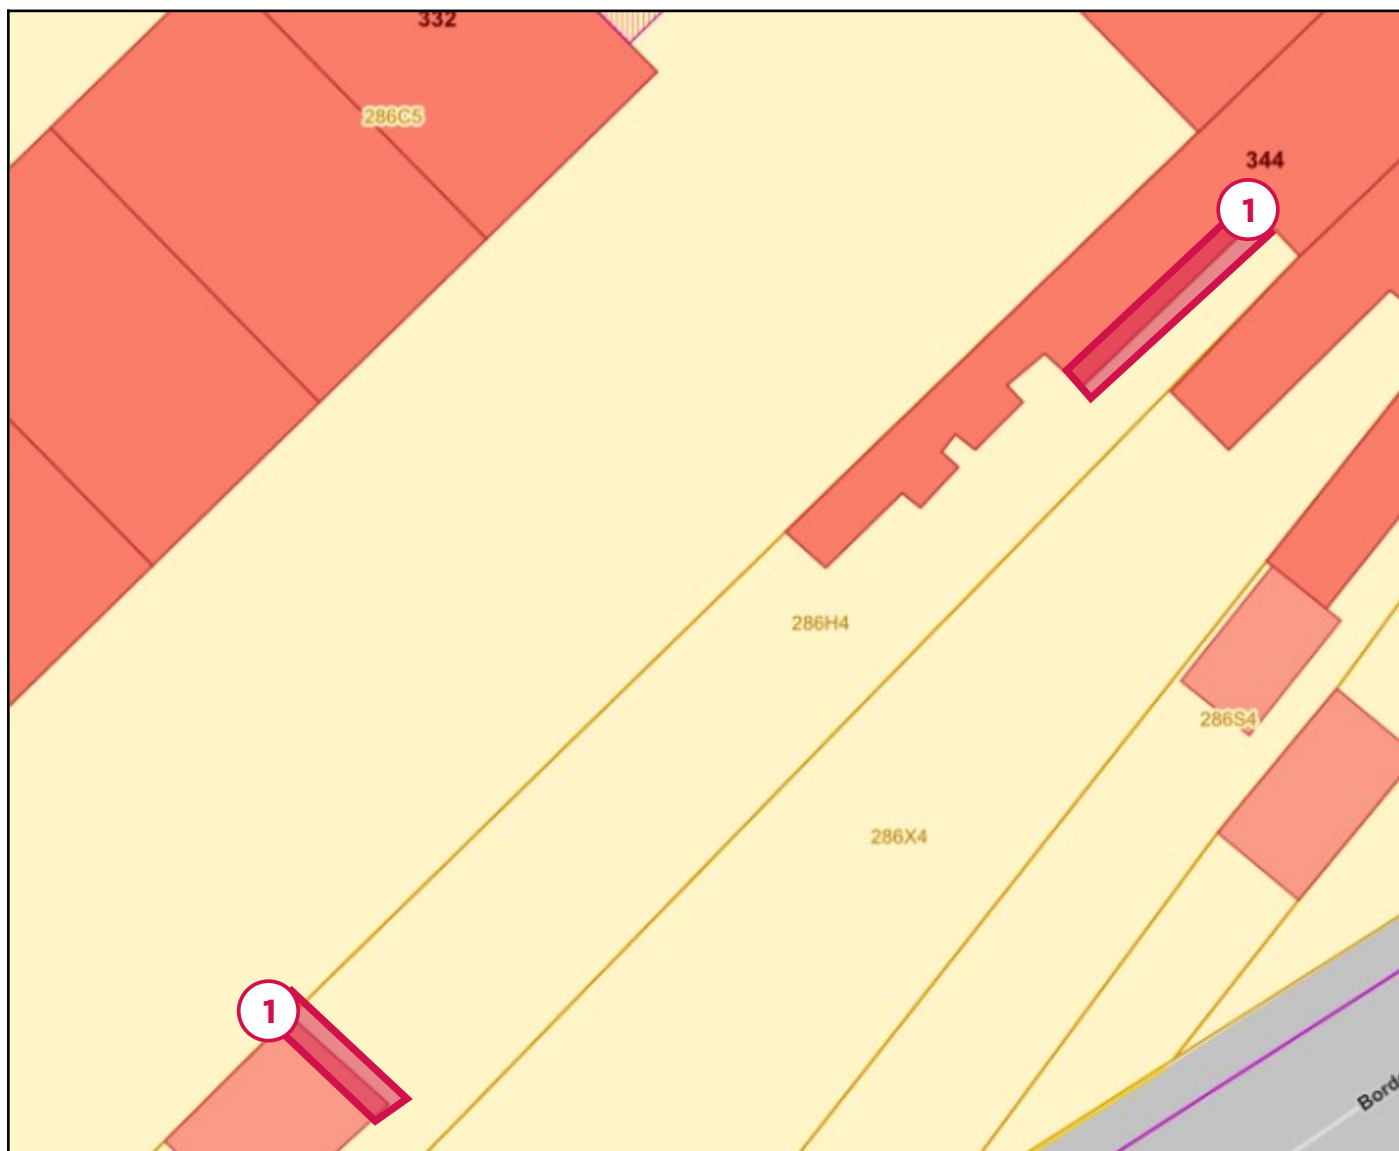
Plan 3.1: Vaststellingen buiten de constructies

Beschrijving	Type	Actie
1. slib dakgoot	Asbestmateriaal	Dringend verwijderen

- Verwijder het asbestafval.

- Eenvoudige handelingen: mag via doe-het-zelf of door werknemer(s) met opleidingsattest eenvoudige handelingen
Het slib kan voorzichtig uitgeschept worden, extra te bevochtigen om stof te voorkomen + dragen van de nodige beschermingsmiddelen (mondmasker ffp3, handschoenen, tyvec). Verpakken in plastic folie en afvoeren naar het containerpark. De dakgoot grondig reinigen met water of indien beschadigd ook verwijderen.
