Asbestinventarisatetest

Komenstraat 72, 8940 Wervik

Attestnummer : 20230911-000381.000

Uitgegeven op : 11.09.2023

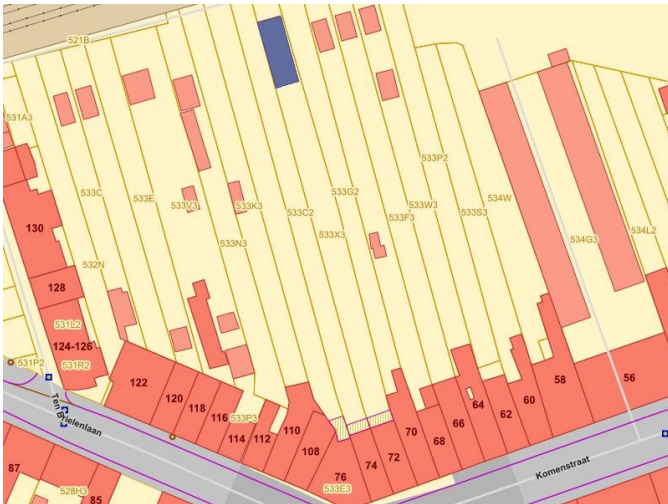
Zone 1: Bijgebouw

- 0 Asbestmaterialen
- 0 Beperkingen
- 0 Uitsluitingen
- 0 Roerende goederen
- 0 Puin, steenslag, (water)bodem
- 0 Adviezen
- 1 Geen asbest**

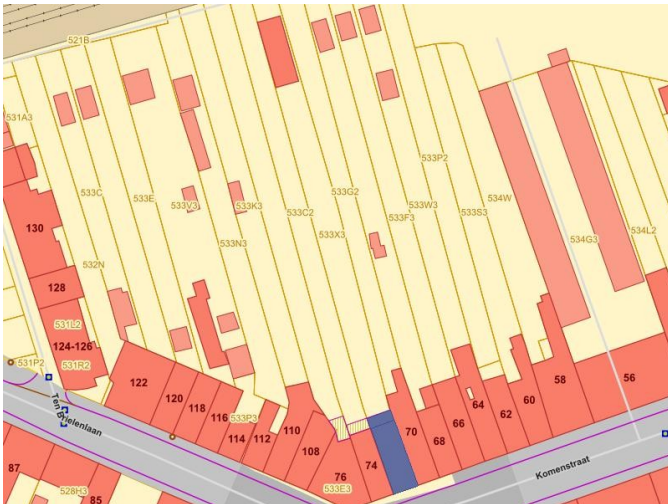
Zone 2: Hoofdgebouw

3 Asbestmaterialen
