Asbestinventarisatetest

Hector Henneulaan 29, 1930 Zaventem

Attestnummer : 20240114-000070.000

Uitgegeven op : 14.01.2024

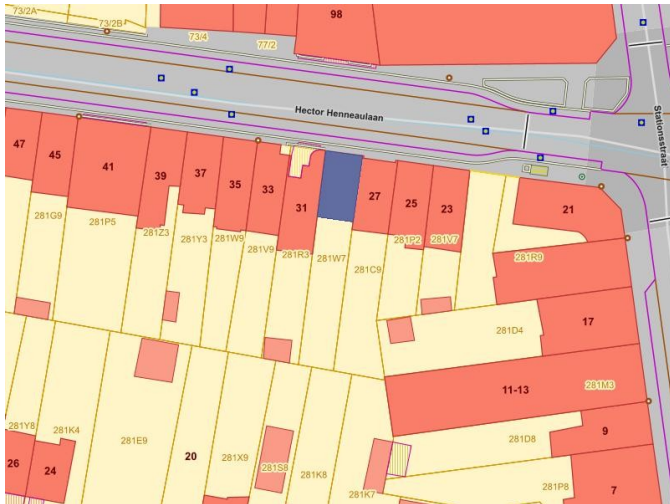
Zone 1: Woning

- 5 Asbestmaterialen**
- 0 Beperkingen
- 0 Uitsluitingen
- 0 Roerende goederen
- 0 Puin, steenslag, (water)bodem
- 2 Adviezen**
- 5 Geen asbest**

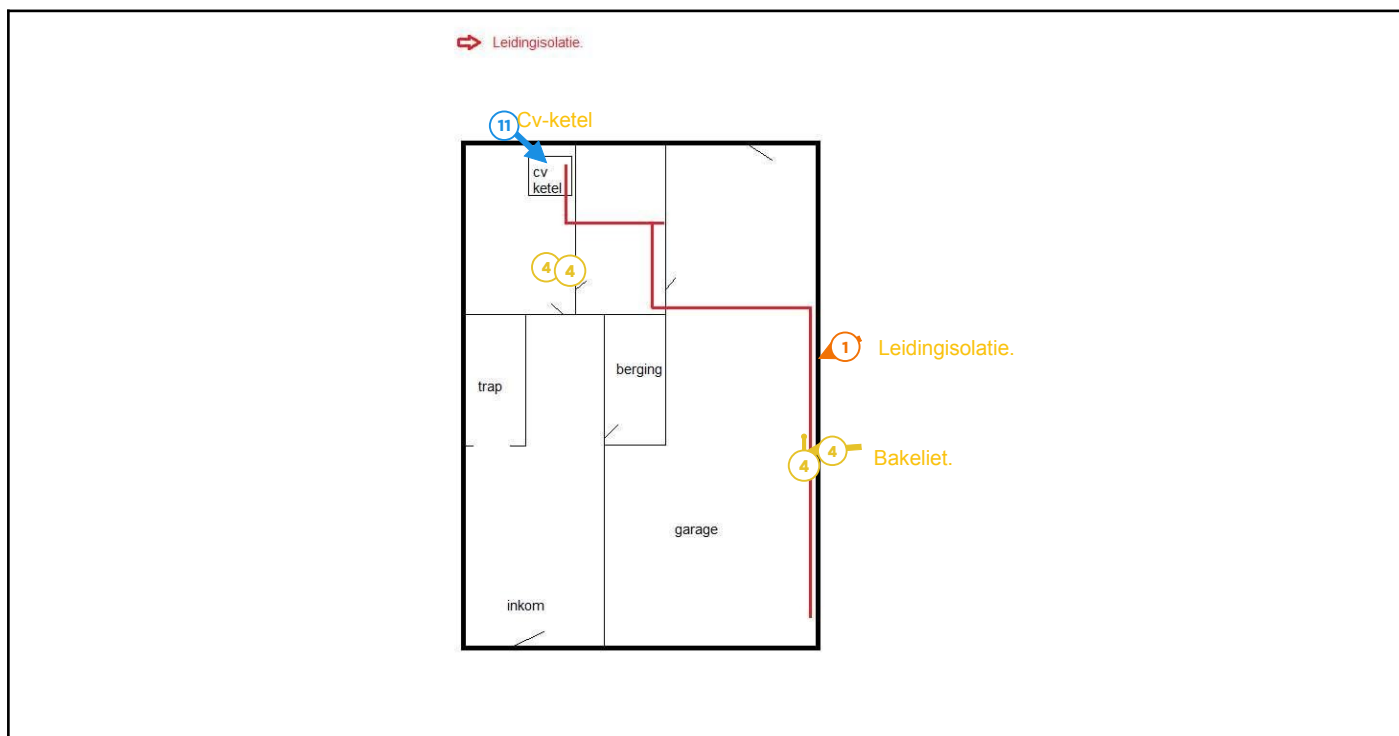
Plan 1.1: Schets glv

Beschrijving	Type	Actie
1. leidingisolatie	Asbestmateriaal	Verwijderen
4. bakeliet stoppenkast en schakelaar	Asbestmateriaal	Zorgvuldig beheren
11. cv-ketel - Radson	Geen asbest	-

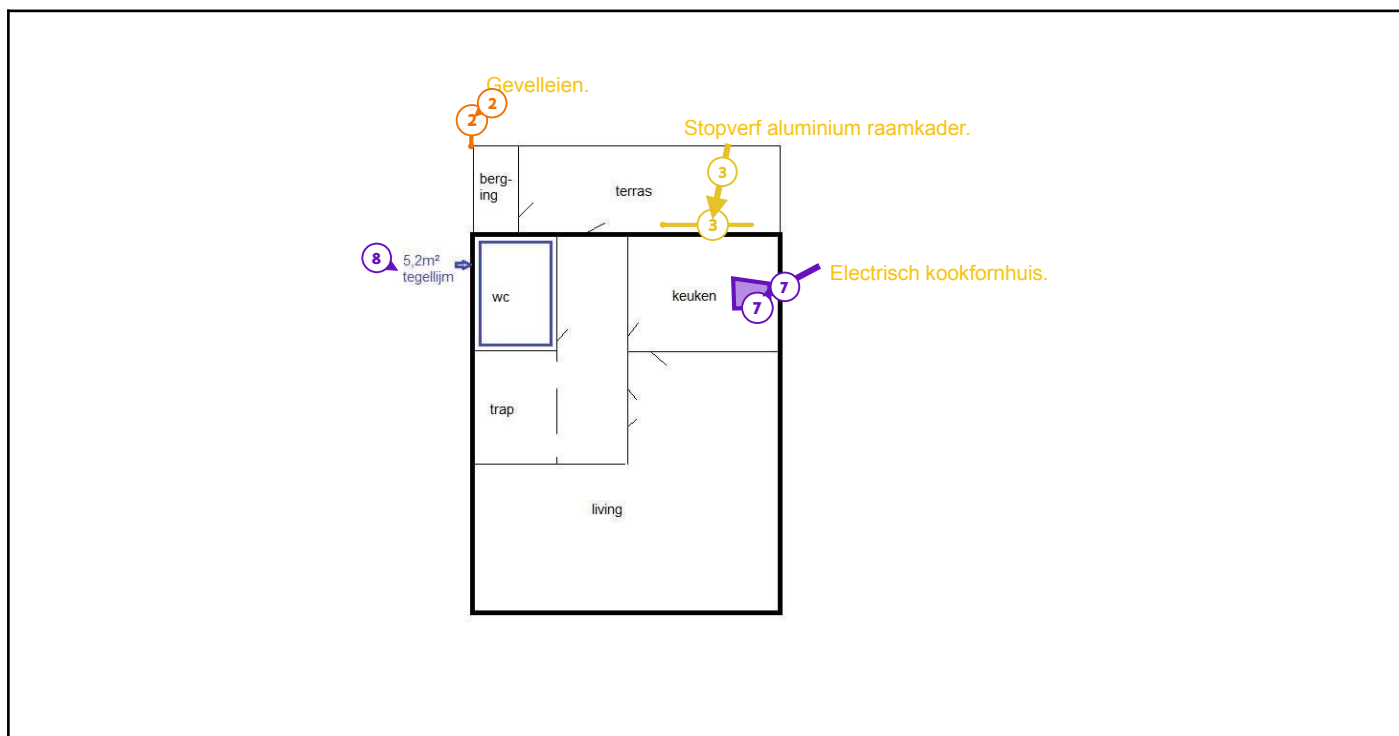
Plan 1.2: Schets woning +1

Beschrijving	Type	Actie
2. gevelleien scheidingsmuur	Asbestmateriaal	Verwijderen
3. stopverf keukenraam	Asbestmateriaal	Zorgvuldig beheren
7. elektrisch kookfornuis	Advies	-
8. tegellijm	Advies	-

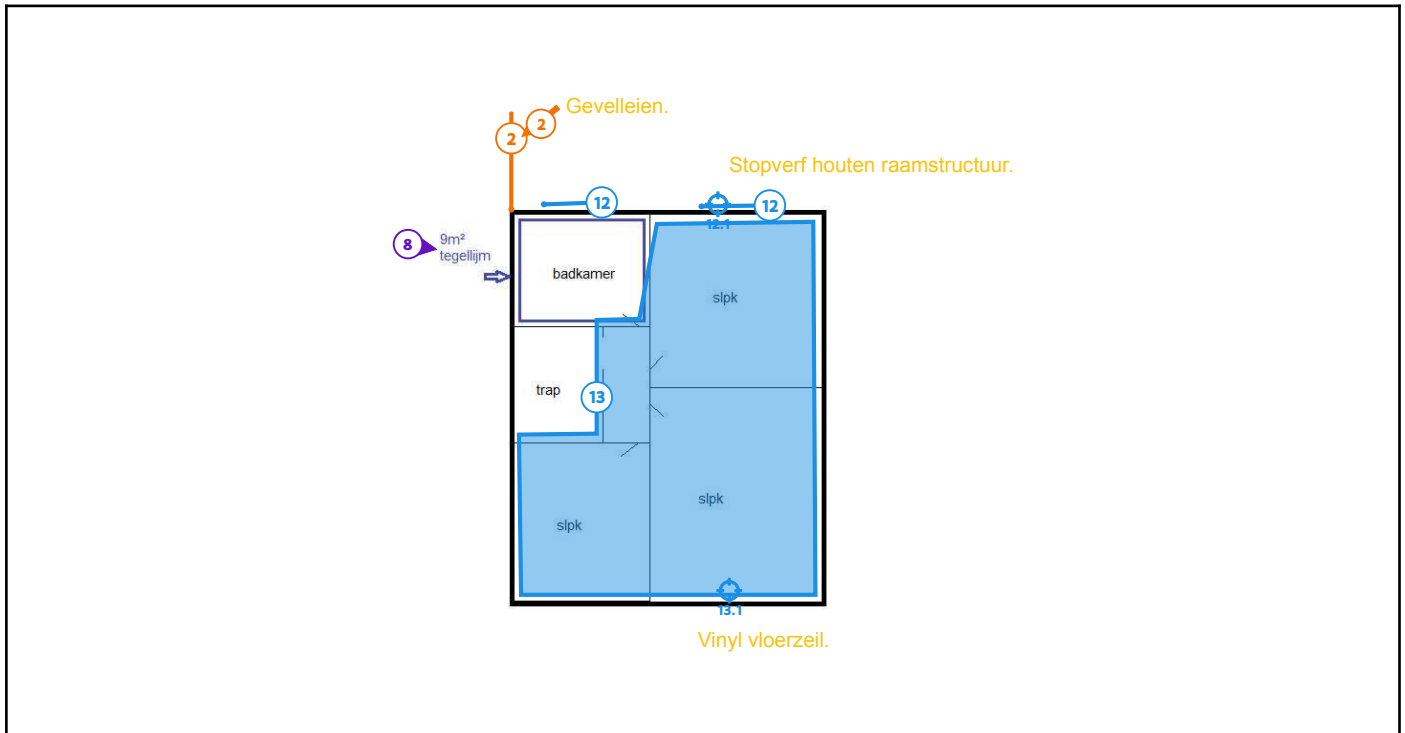
Plan 1.3: Schets woning +2

Beschrijving	Type	Actie
2. gevelleien scheidingsmuur	Asbestmateriaal	Verwijderen
8. tegellijm	Advies	-
12. stopverf 2de verdieping	Geen asbest	-
12.1 Code: 003	Puntmonster	-
13. vinyl vloerzeil	Geen asbest	-
13.1 Code: 004	Puntmonster	-

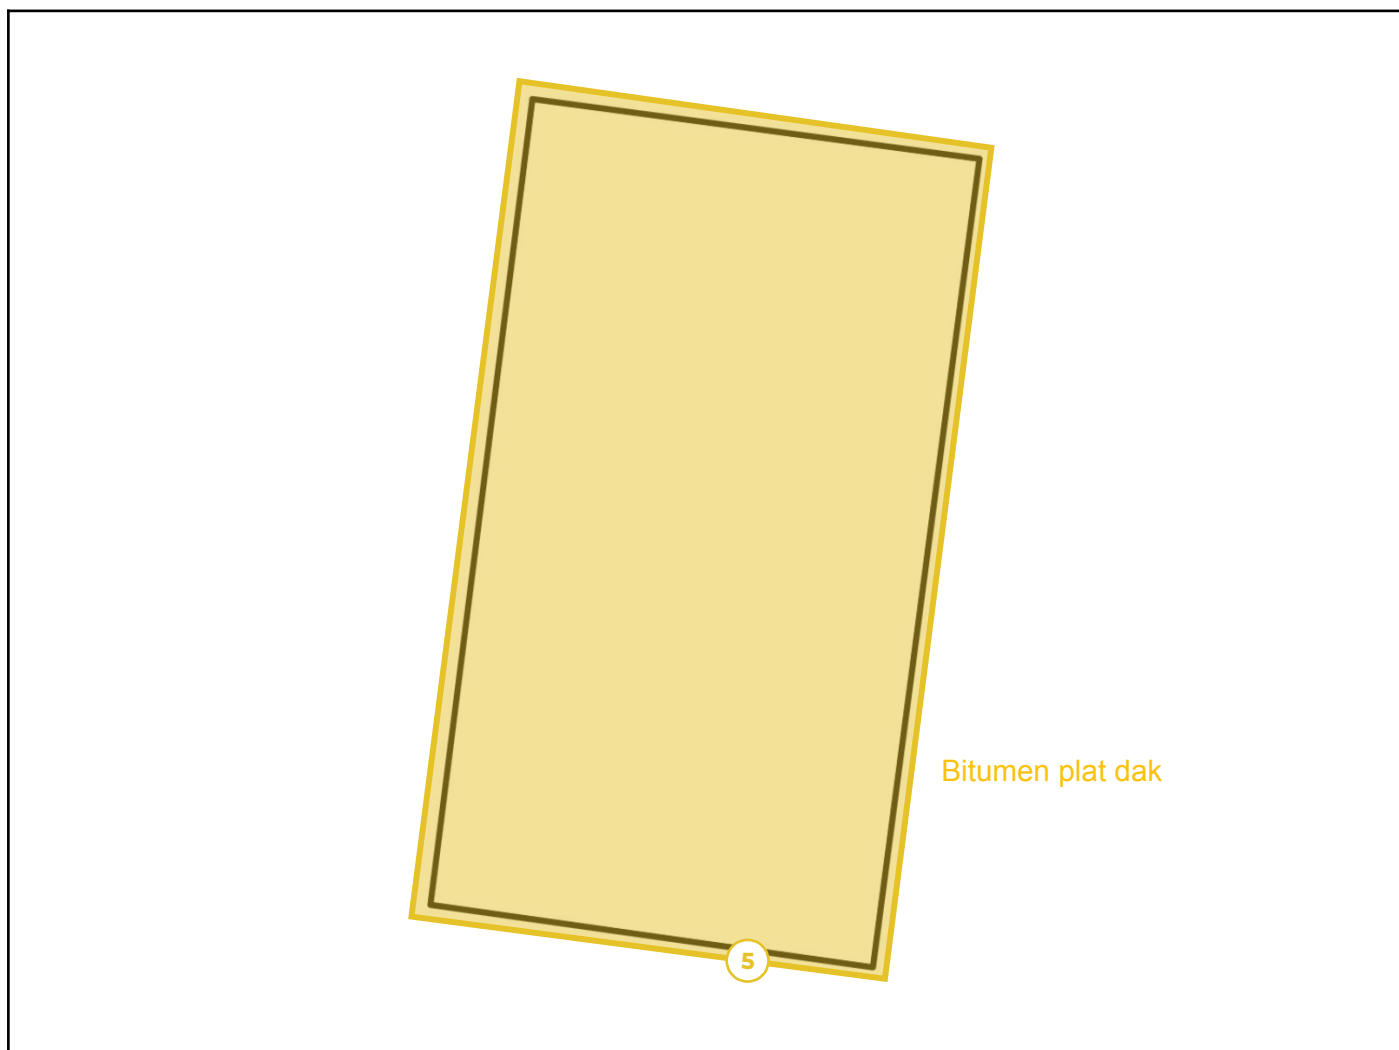
Plan 1.4: Woning plan

Beschrijving	Type	Actie
5. bitumen plat dak	Asbestmateriaal	Zorgvuldig beheren

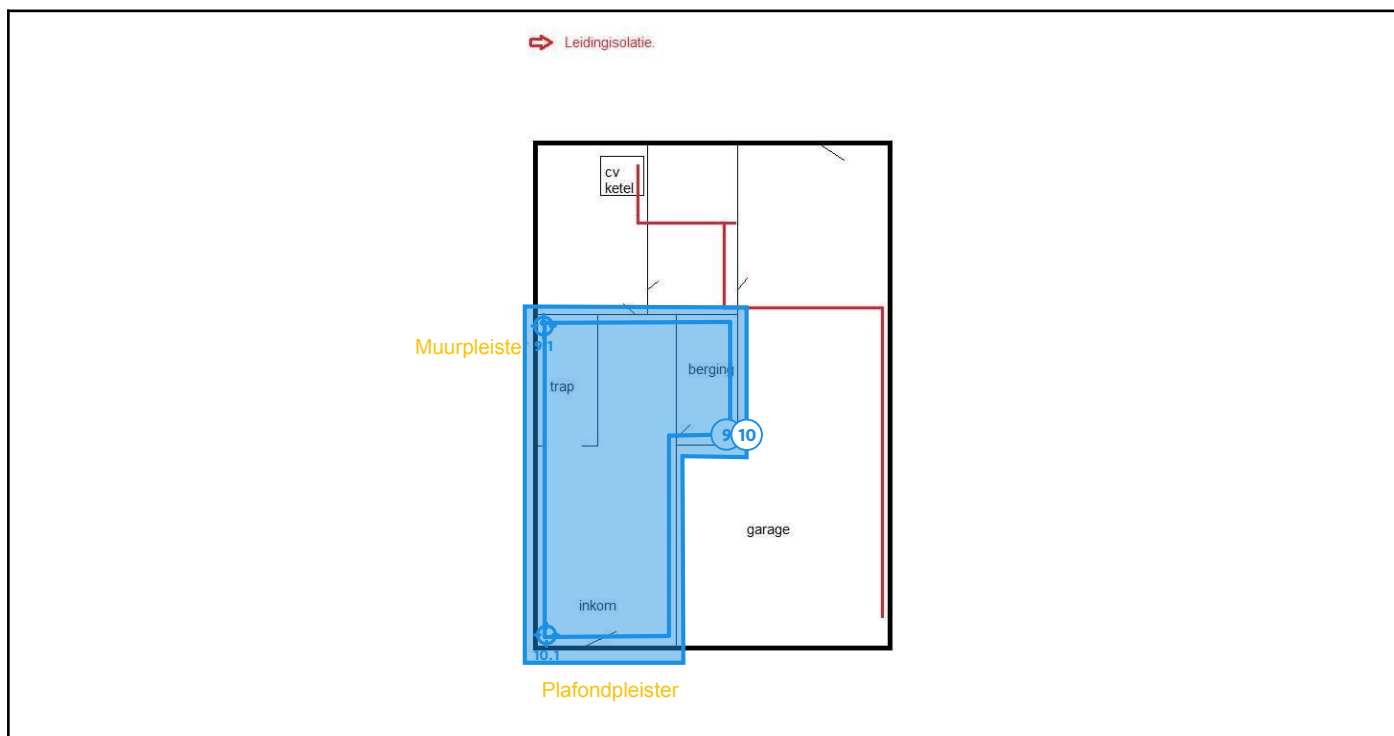
Plan 1.5: Schets glv pleisterwerk

Beschrijving	Type	Actie
9. muurpleister	Geen asbest	-
9.1 Code: 001	Mengmonster	-
10. plafondpleister	Geen asbest	-
10.1 Code: 002	Mengmonster	-

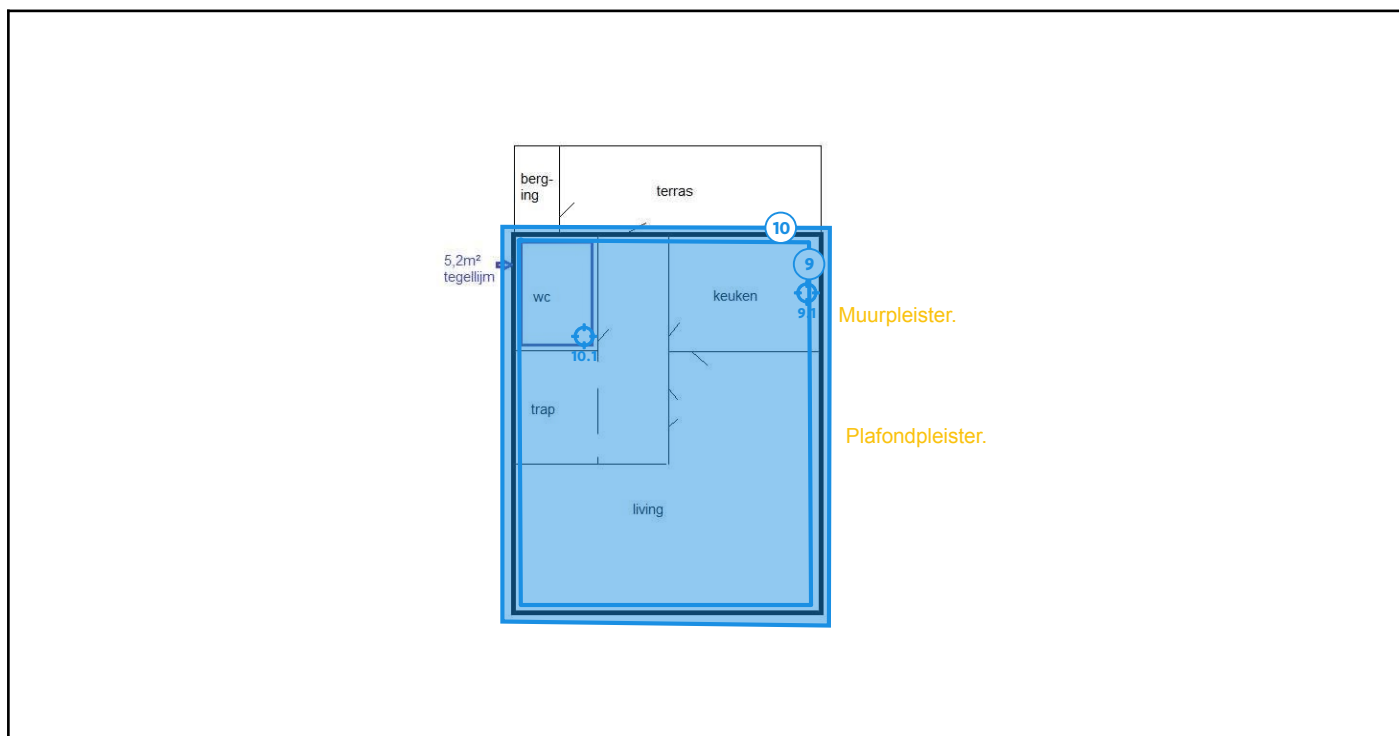
Plan 1.6: Schets woning +1 pleisterwerk

Beschrijving	Type	Actie
9. muurpleister	Geen asbest	-
9.1 Code: 001	Mengmonster	-
10. plafondpleister	Geen asbest	-
10.1 Code: 002	Mengmonster	-

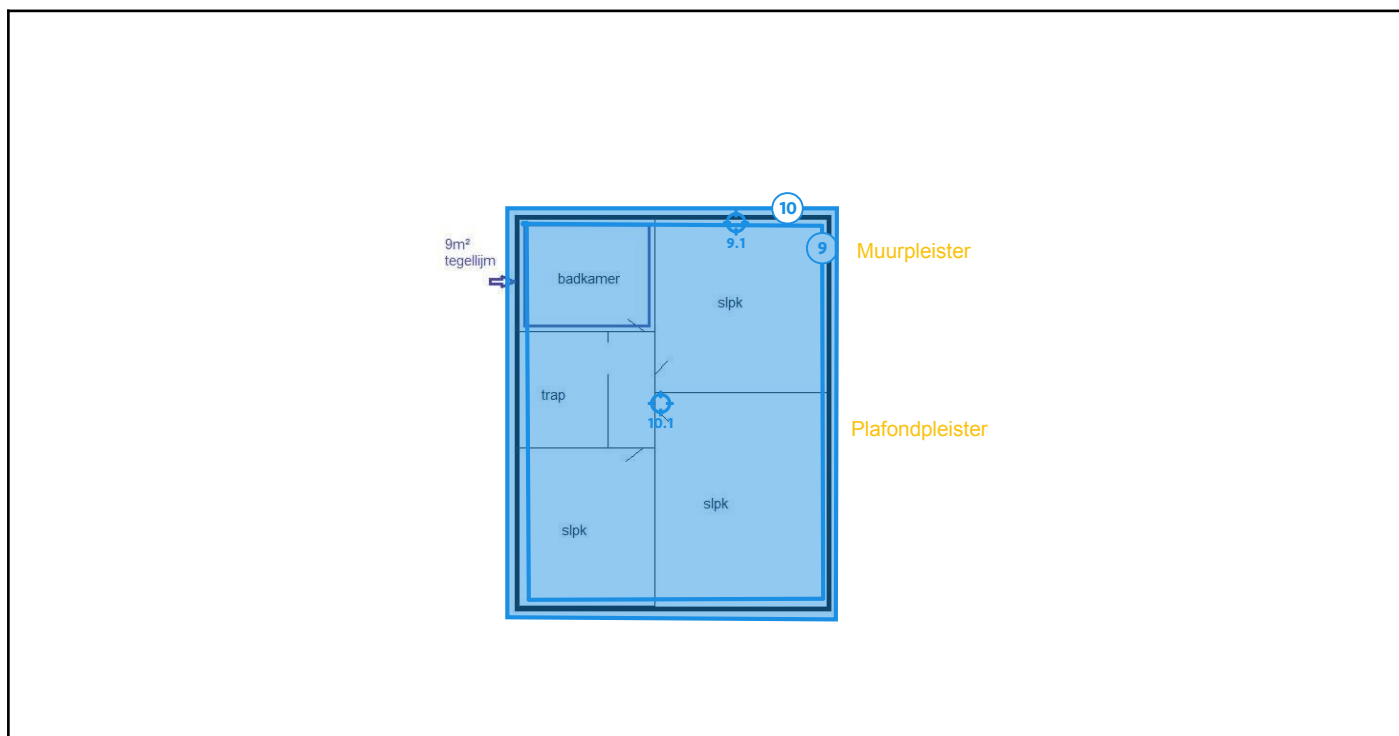
Plan 1.7: Schets woning +2 pleisterwerk

Beschrijving	Type	Actie
9. muurpleister	Geen asbest	-
9.1 Code: 001	Mengmonster	-
10. plafondpleister	Geen asbest	-
10.1 Code: 002	Mengmonster	-

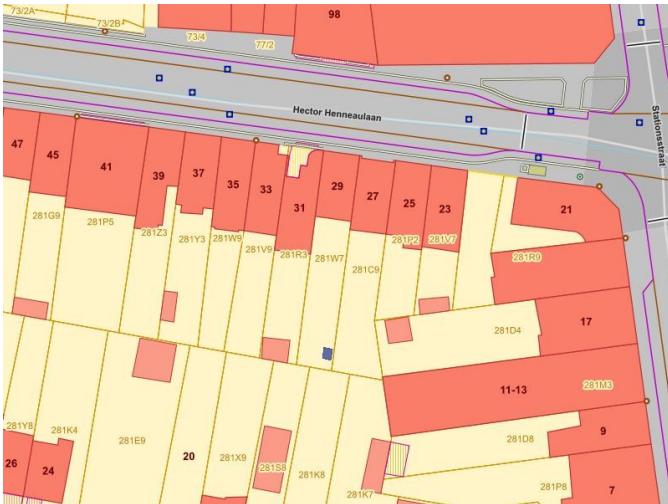
Zone 2: Tuinhuis

- 0 Asbestmaterialen
- 0 Beperkingen
- 0 Uitsluitingen
- 0 Roerende goederen
- 0 Puin, steenslag, (water)bodem
- 1 Adviezen**
- 0 Geen asbest

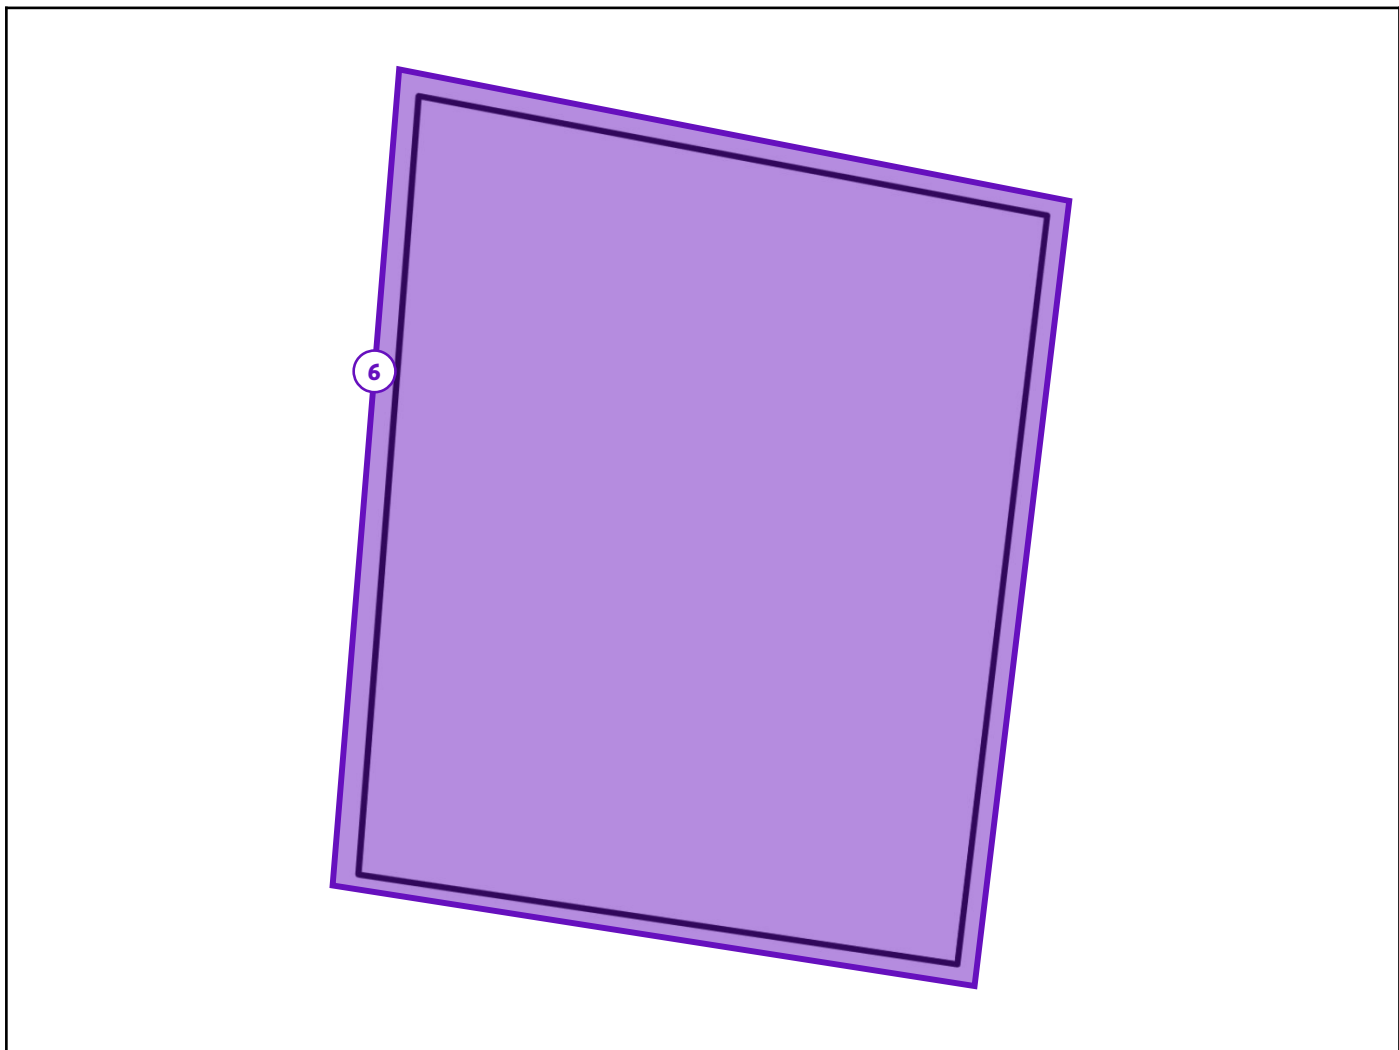
Plan 2.1: Constructie plan

Beschrijving	Type	Actie
6. tuinhuis	Advies	-
