Asbestinventarisatetest

Pastoor Woutersstraat 32/0301, 1850 Grimbergen

Attestnummer : 20231225-000054.000

Uitgegeven op : 25.12.2023

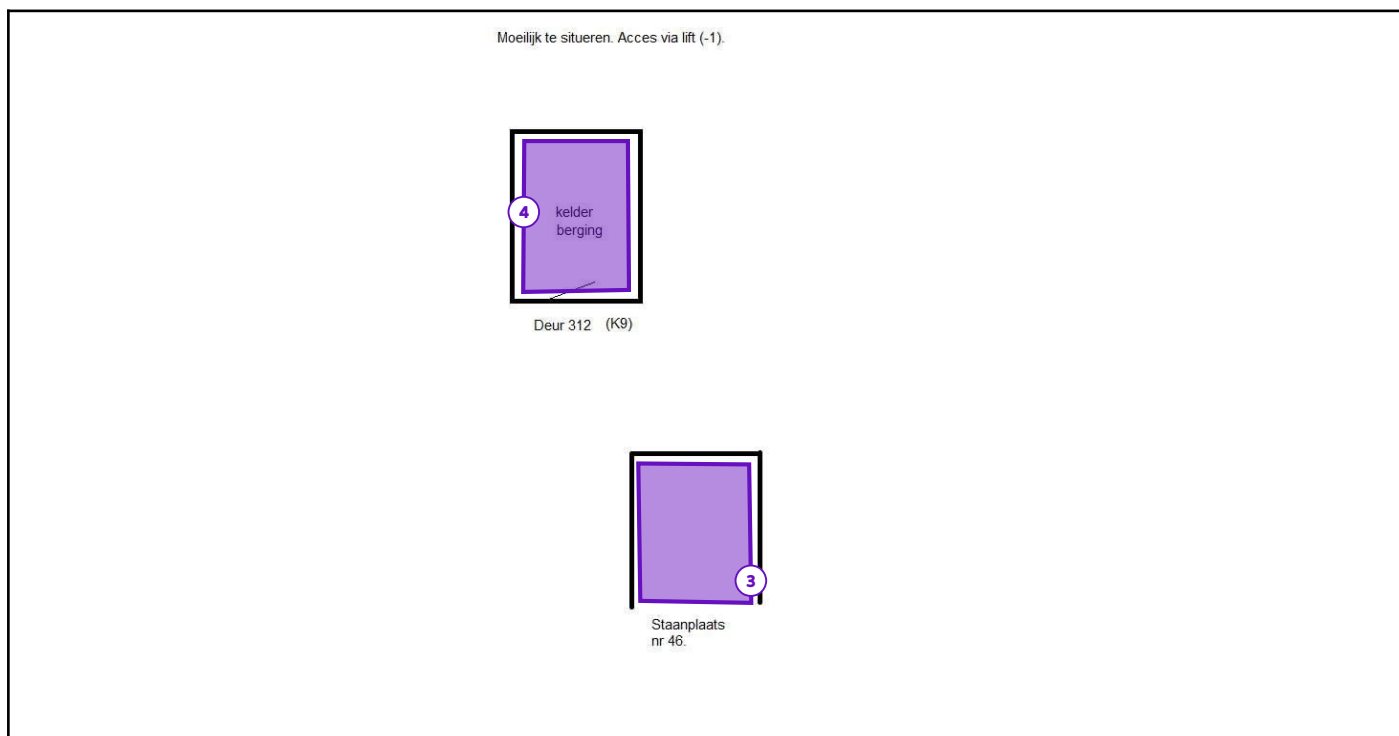
Plan 1.2: Schets kelder 312 (K9) -garage nr 46

Beschrijving	Type	Actie
3. staanplaats voor wagen	Advies	-
4. kelder	Advies	-

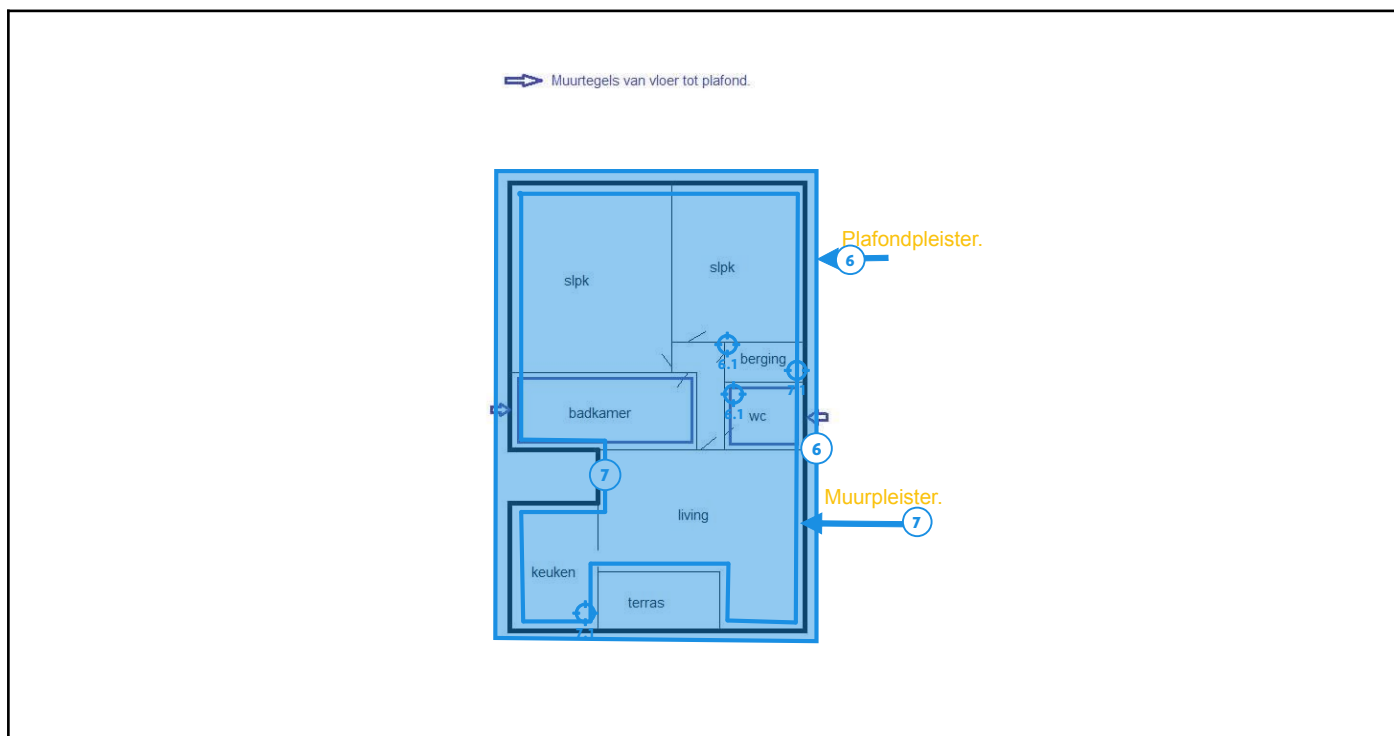
Plan 1.3: Schets appartement pleisterwerk

Beschrijving	Type	Actie
6. plafondpleister	Geen asbest	-
6.1 Code: 002	Mengmonster	-
7. muurpleister	Geen asbest	-
7.1 Code: 001	Mengmonster	-
