Asbestinventarisatetest

Langestraat 49, 9790 Wortegem-Petegem

Attestnummer : 20230828-000180.000

Uitgegeven op : 28.08.2023

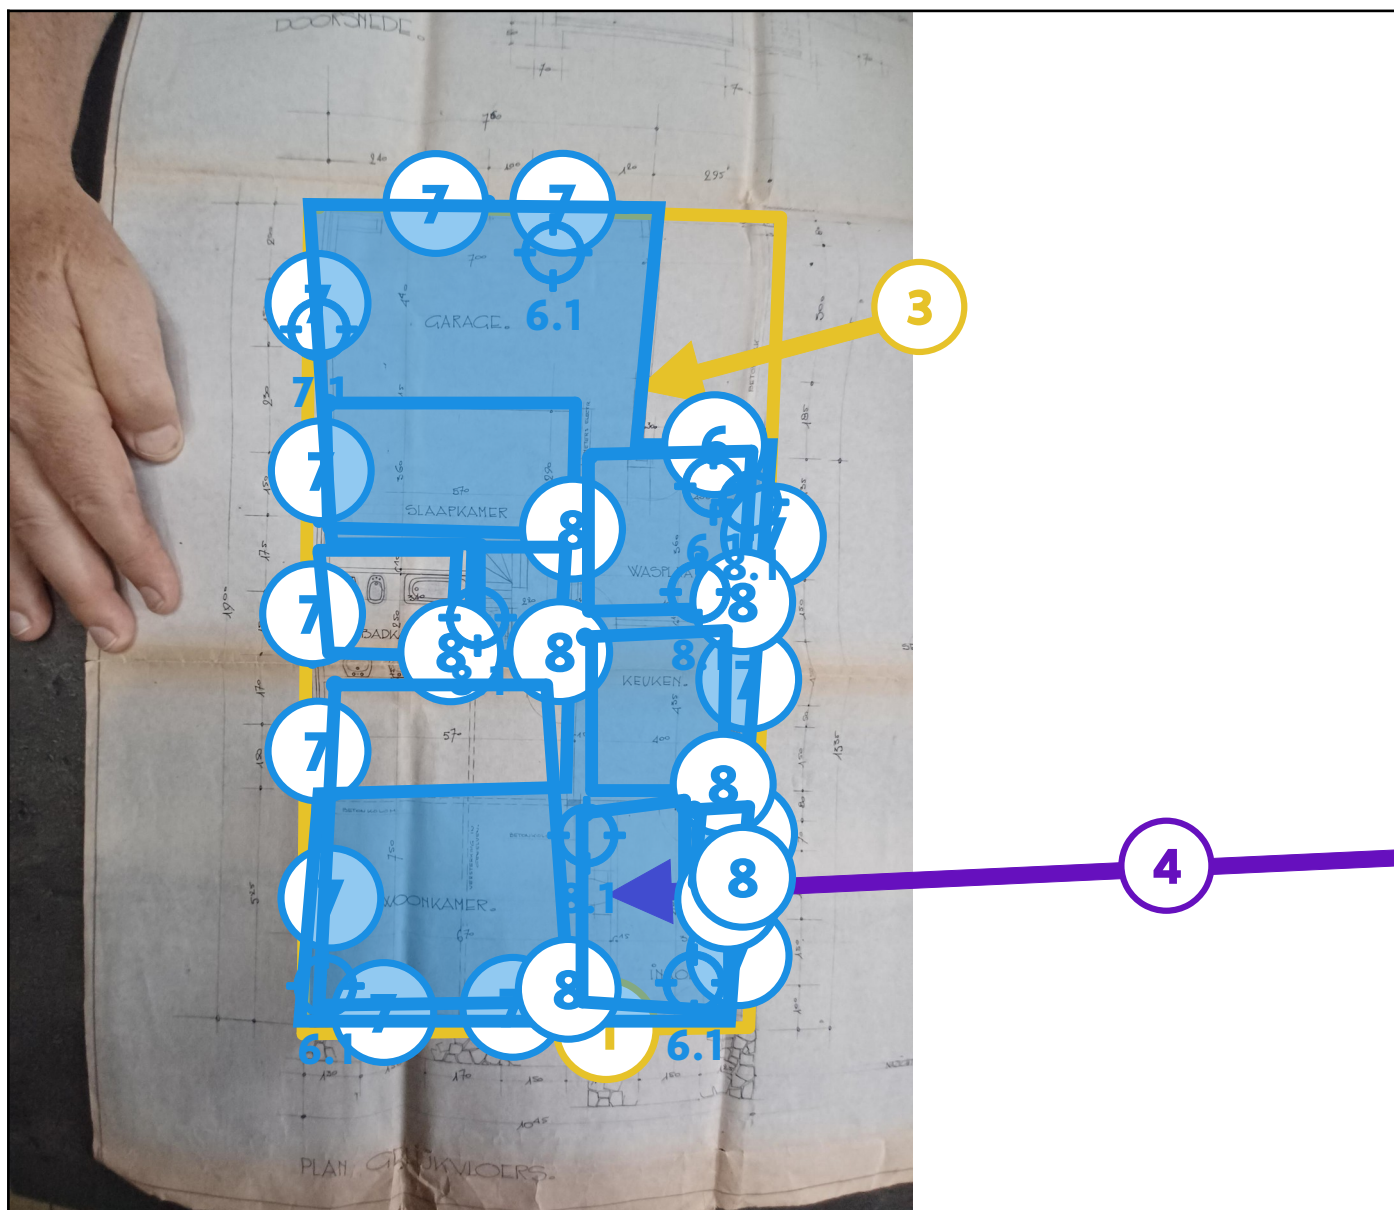
Plan 1.2: plan gelijkvloers

Beschrijving	Type	Actie
1. Dakoversteken uitbekleed in GLASAL	Asbestmateriaal	Zorgvuldig beheren
3. 2 elektriciteitstellers en kast in BAKELIET	Asbestmateriaal	Zorgvuldig beheren
4. Koord in kachel is NIET-asbesthoudend	Advies	-
6. Pleisterwerk plafonds	Geen asbest	-
6.1 Code: MS2	Mengmonster	-

7. Matiek ramen binnenkant tss glas en hout	Geen asbest	-
7.1 Code: PS1	Puntmonster	-
8. Pleisterwerk muren	Geen asbest	-
8.1 Code: MS1	Mengmonster	-

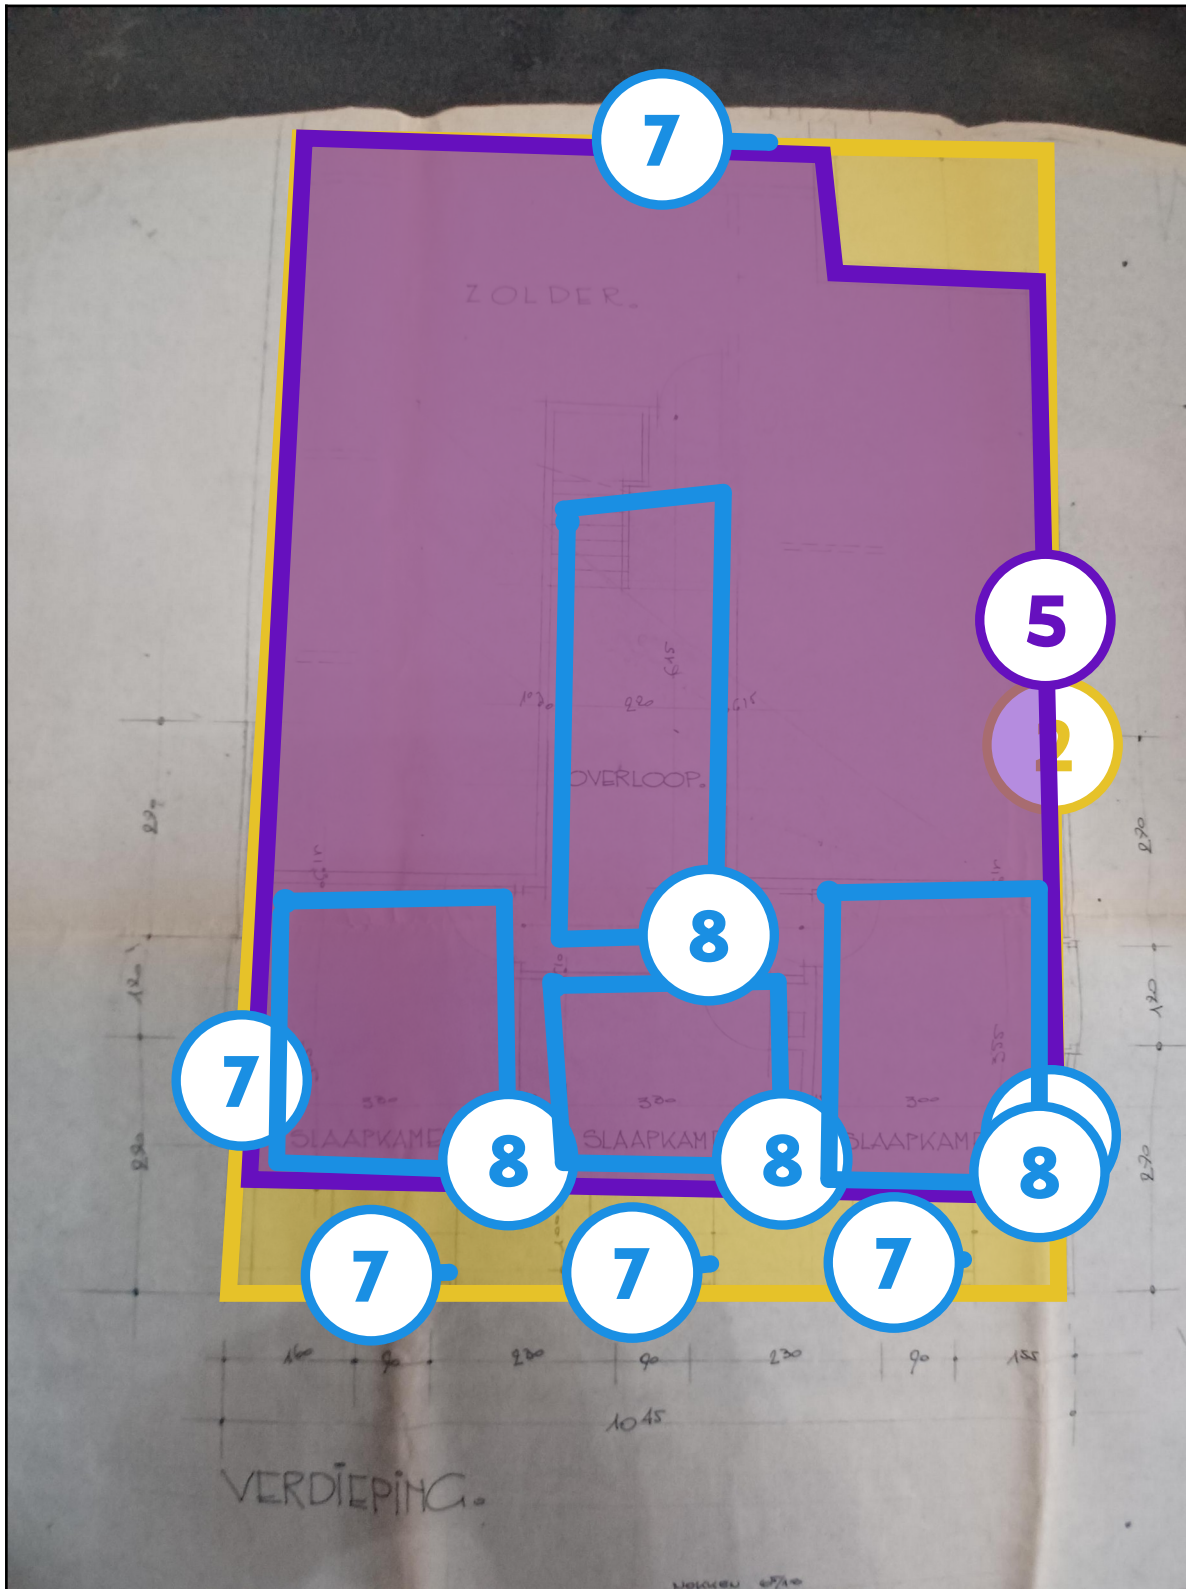
Plan 1.3: plan 1ste verdiep

2. Onderdak in menuiserie platen	Asbestmateriaal	Zorgvuldig beheren
5. Vloerzeil 1ste verdiep is NIET asbesthoudend	Advies	-
7. Matiek ramen binnenkant tss glas en hout	Geen asbest	-
8. Pleisterwerk muren	Geen asbest	-
