Asbestinventarisatetest

Basculestraat 26, 8900 Ieper

Attestnummer : 20231008-000067.000

Uitgegeven op : 08.10.2023

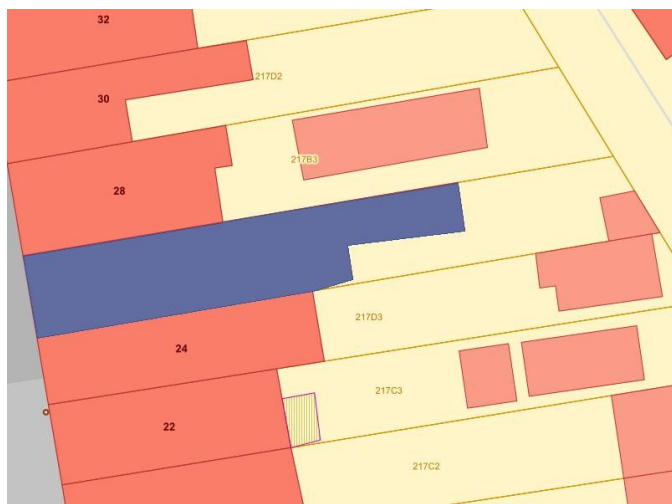
Zone 1: Hoofdgebouw

- 5 Asbestmaterialen**
- 0 Beperkingen
- 0 Uitsluitingen
- 0 Roerende goederen
- 0 Puin, steenslag, (water)bodem
- 1 Adviezen**
- 3 Geen asbest**

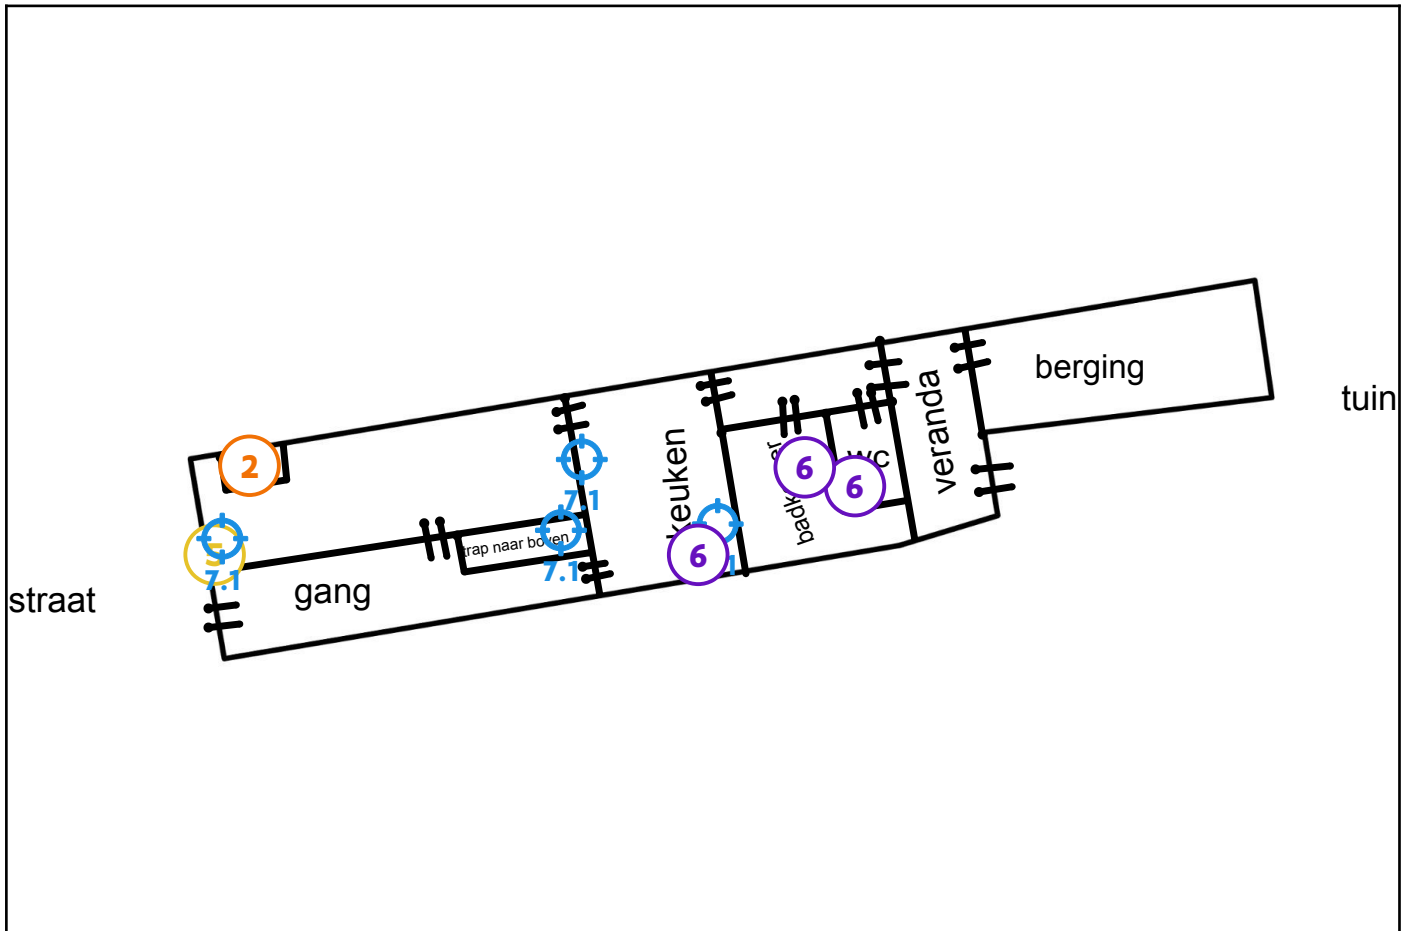
Plan 1.1: Hoofdgebouw plan

Beschrijving	Type	Actie
2. Houtkachel	Asbestmateriaal	Verwijderen
5. Elektrische onderdelen in bakeliet	Asbestmateriaal	Zorgvuldig beheren
6. Tegellijm achter faience wandtegel bad,wc,keuken	Advies	-
7. Pleister wanden	Geen asbest	-
7.1 Code: Staal 3	Mengmonster	-
9. Patch onder pompbak keuken	Geen asbest	-
9.1 Code: Staal 1	Puntmonster	-

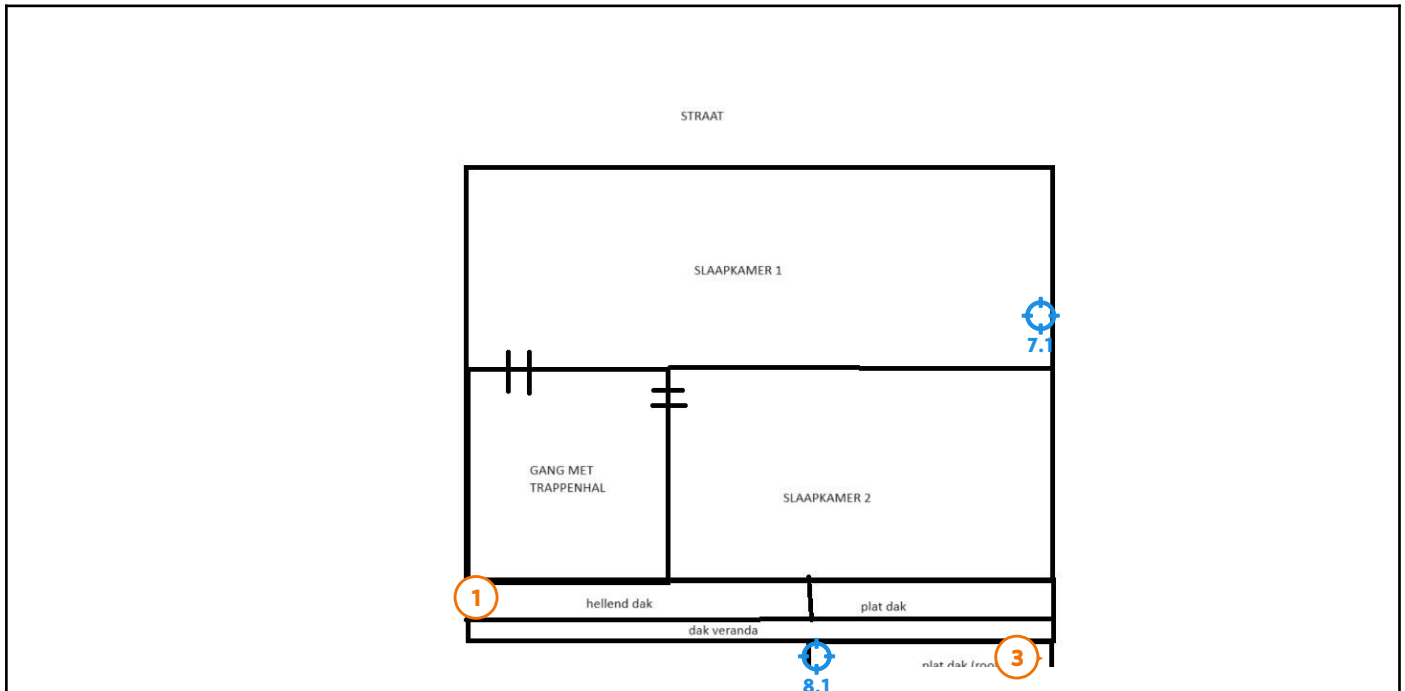
Plan 1.2: Eerste verdieping

Beschrijving	Type	Actie
1. Asbestcement uitlaat	Asbestmateriaal	Verwijderen
3. Asbestcement uitlaat	Asbestmateriaal	Verwijderen
7. Pleister wanden	Geen asbest	-
7.1 Code: Staal 3	Mengmonster	-
8. Roofing plat dak berging	Geen asbest	-
8.1 Code: Staal 4	Puntmonster	-

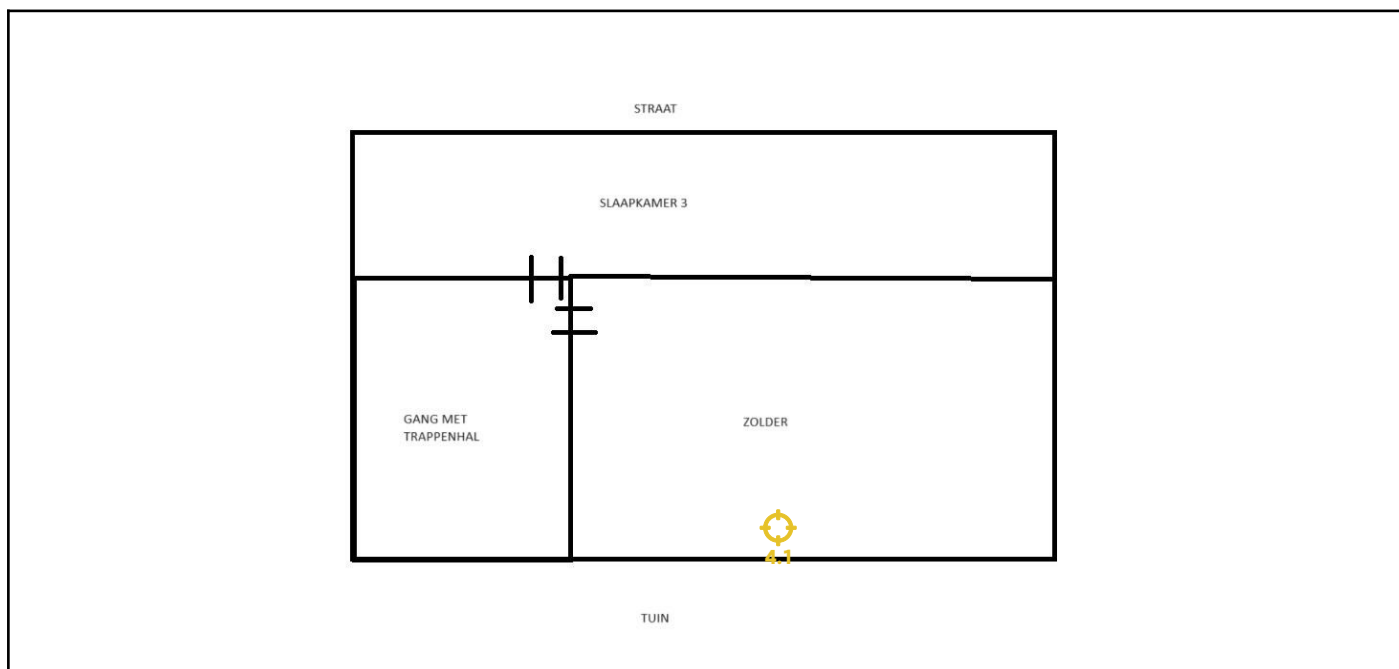
Plan 1.3: Tweede verdieping

Beschrijving	Type	Actie
4. Onderdakplaat zolder	Asbestmateriaal	Zorgvuldig beheren
4.1 Code: Staal 2	Puntmonster	-
