# Asbestinventarisatetest

Westvaardijk 330/B004, 1851 Grimbergen

Attestnummer : 20231009-000141.001

Uitgegeven op : 09.10.2023

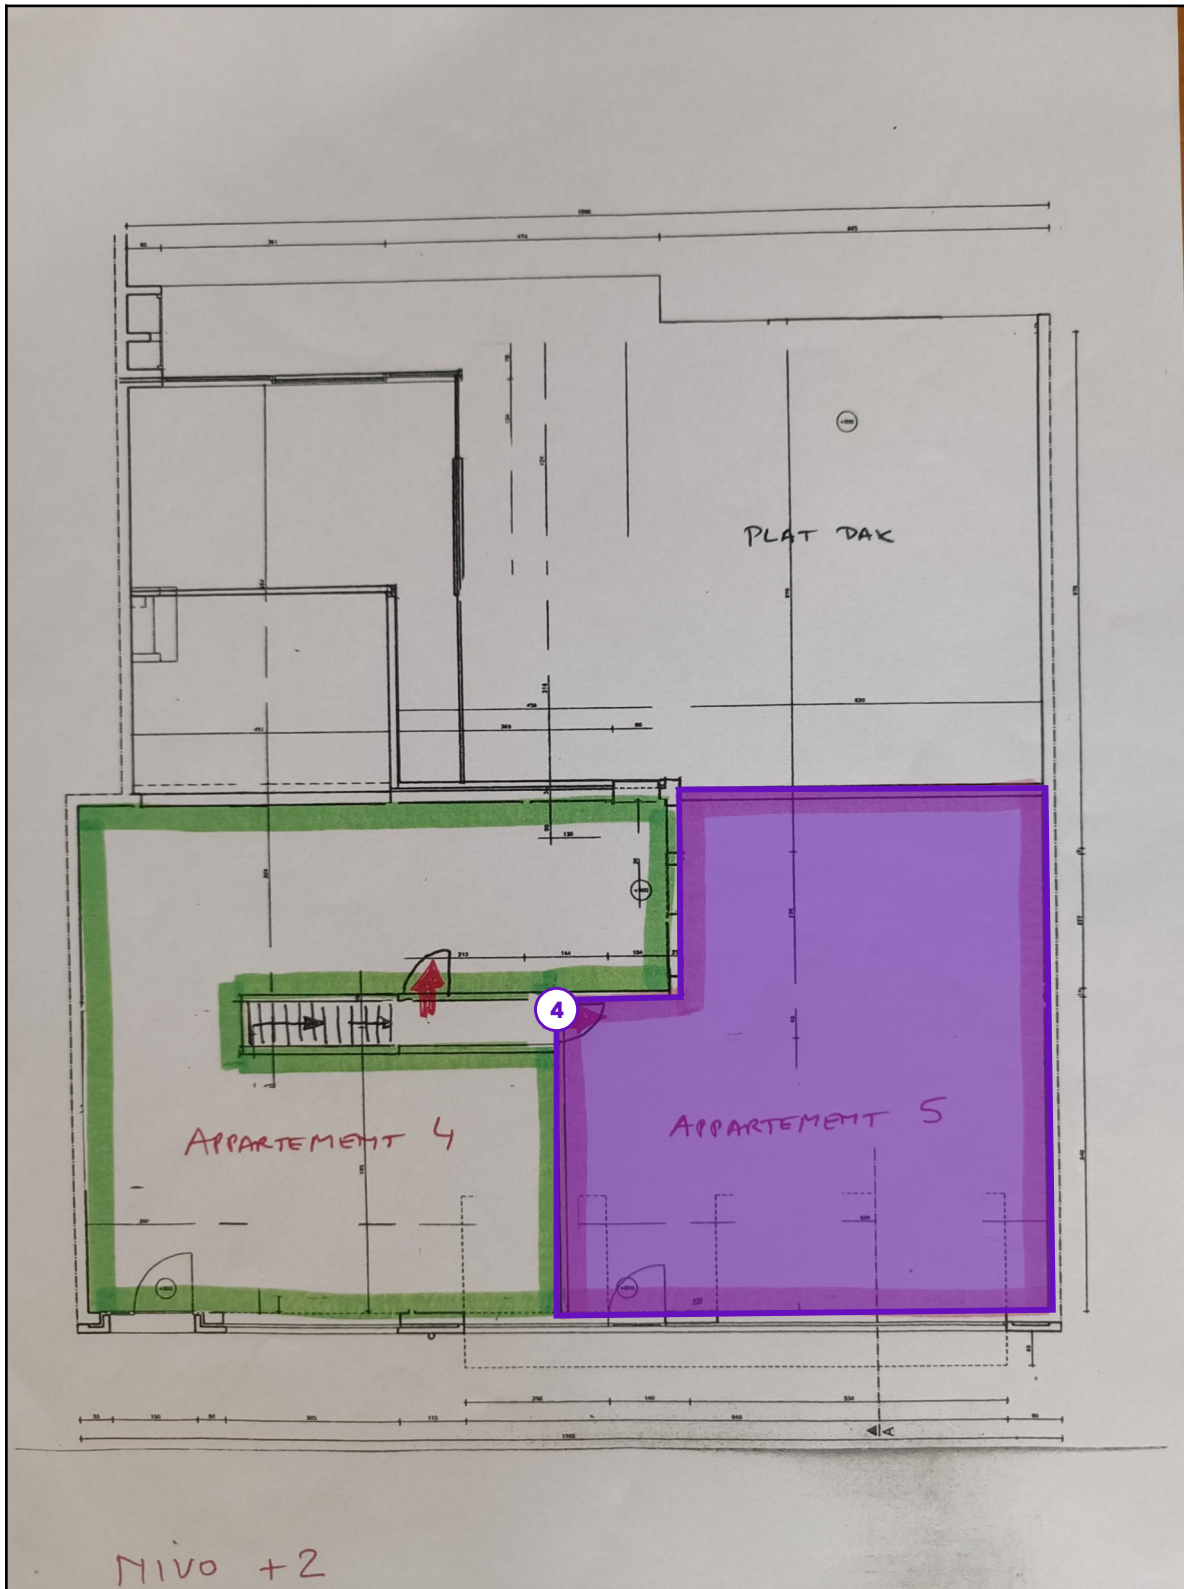
# Plan 1.1: Appartement B004

4. Pleisterwerk wooneenheid - Plafond	Advies	-
---------------------------------------	--------	---

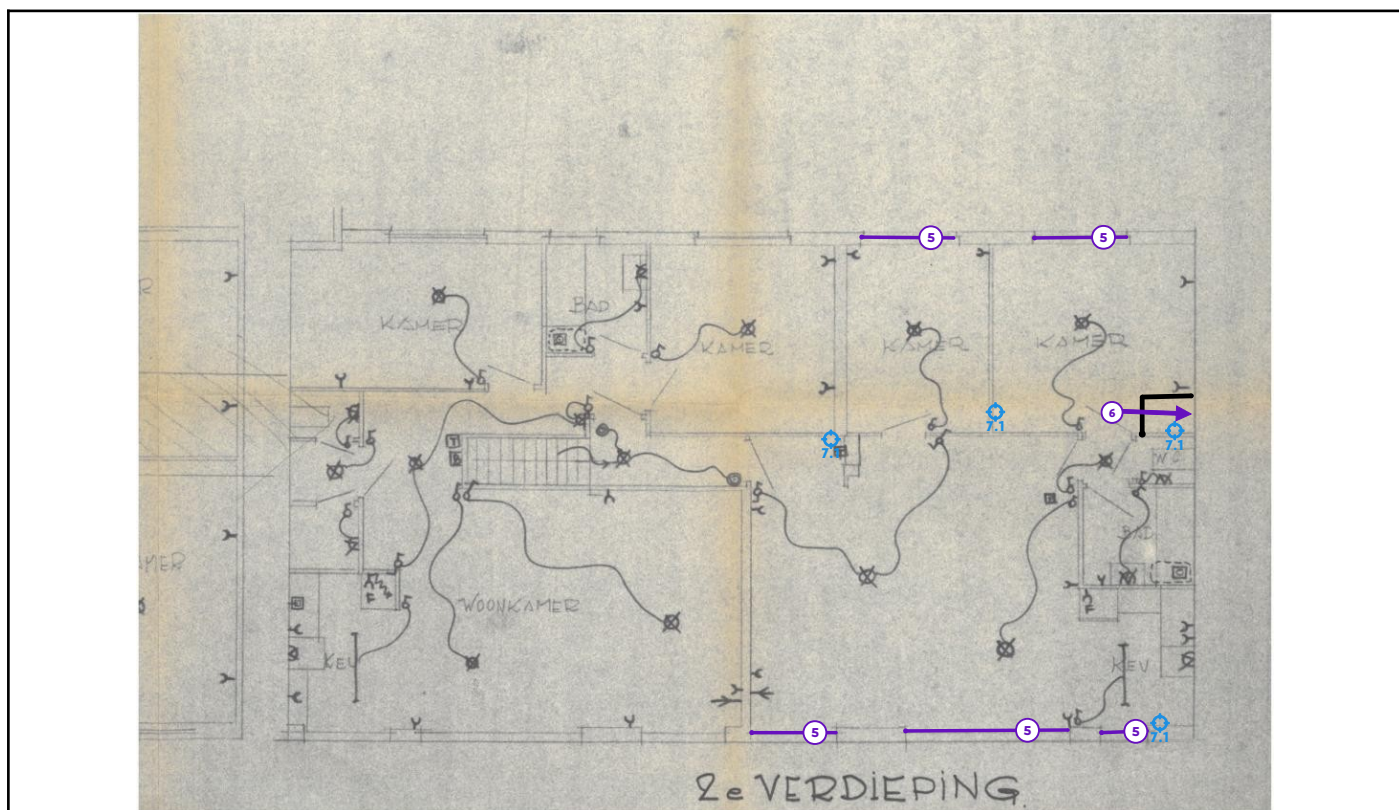
## Plan 1.2: Appartement B004

Beschrijving	Type	Actie
5. Mastiek - Ramen & Deur	Advies	-
6. Gasbranders - Vaillant - Eco Tec Plus	Advies	-
7. Pleisterwerk wooneenheid - Muren - S1	Geen asbest	-
7.1 Code: 7921779	Mengmonster	-

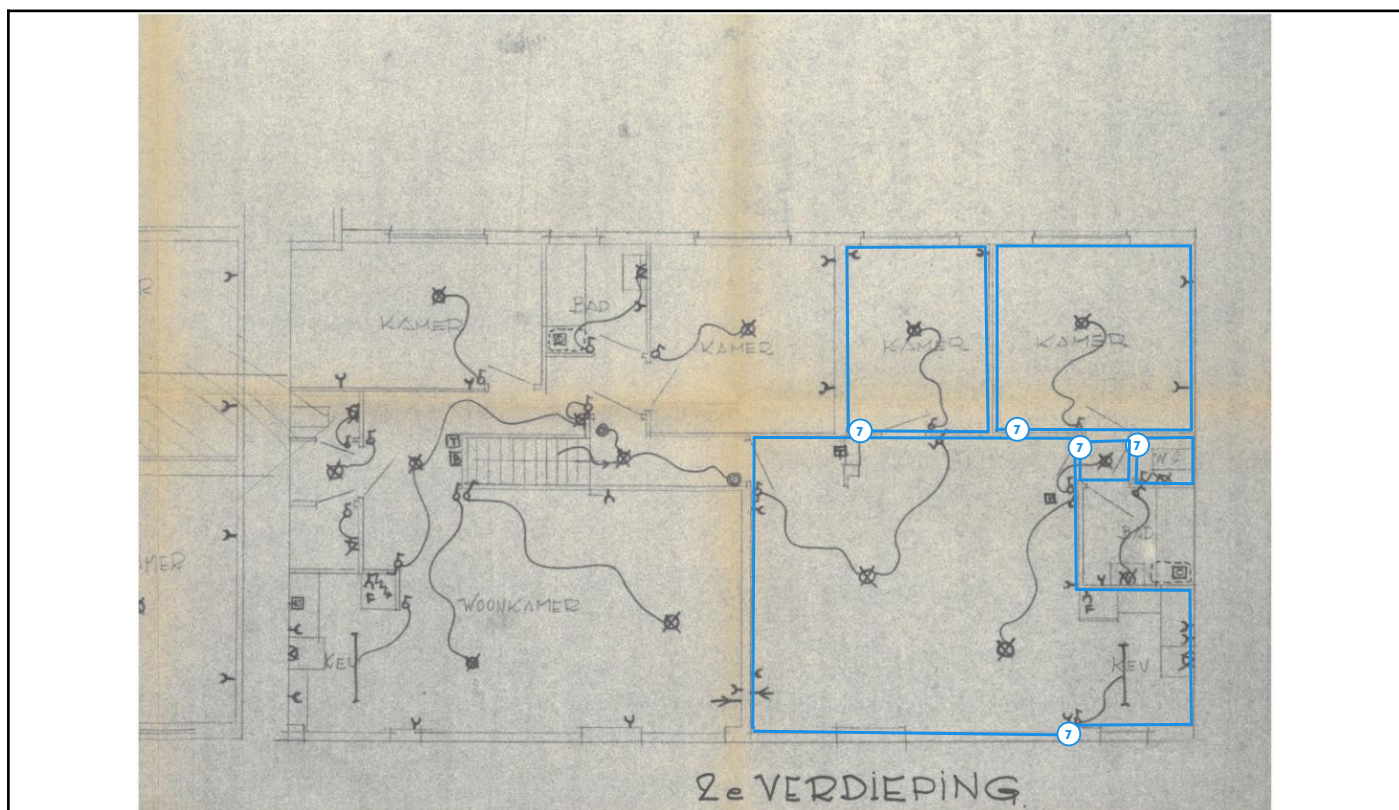
## Plan 1.3: Appartement B004 - Pleisterwerk

Beschrijving	Type	Actie
7. Pleisterwerk wooneenheid - Muren - S1	Geen asbest	-
