Asbestinventarisatetest

Westvaardijk 330/B002, 1851 Grimbergen

Attestnummer : 20231009-000069.000

Uitgegeven op : 09.10.2023

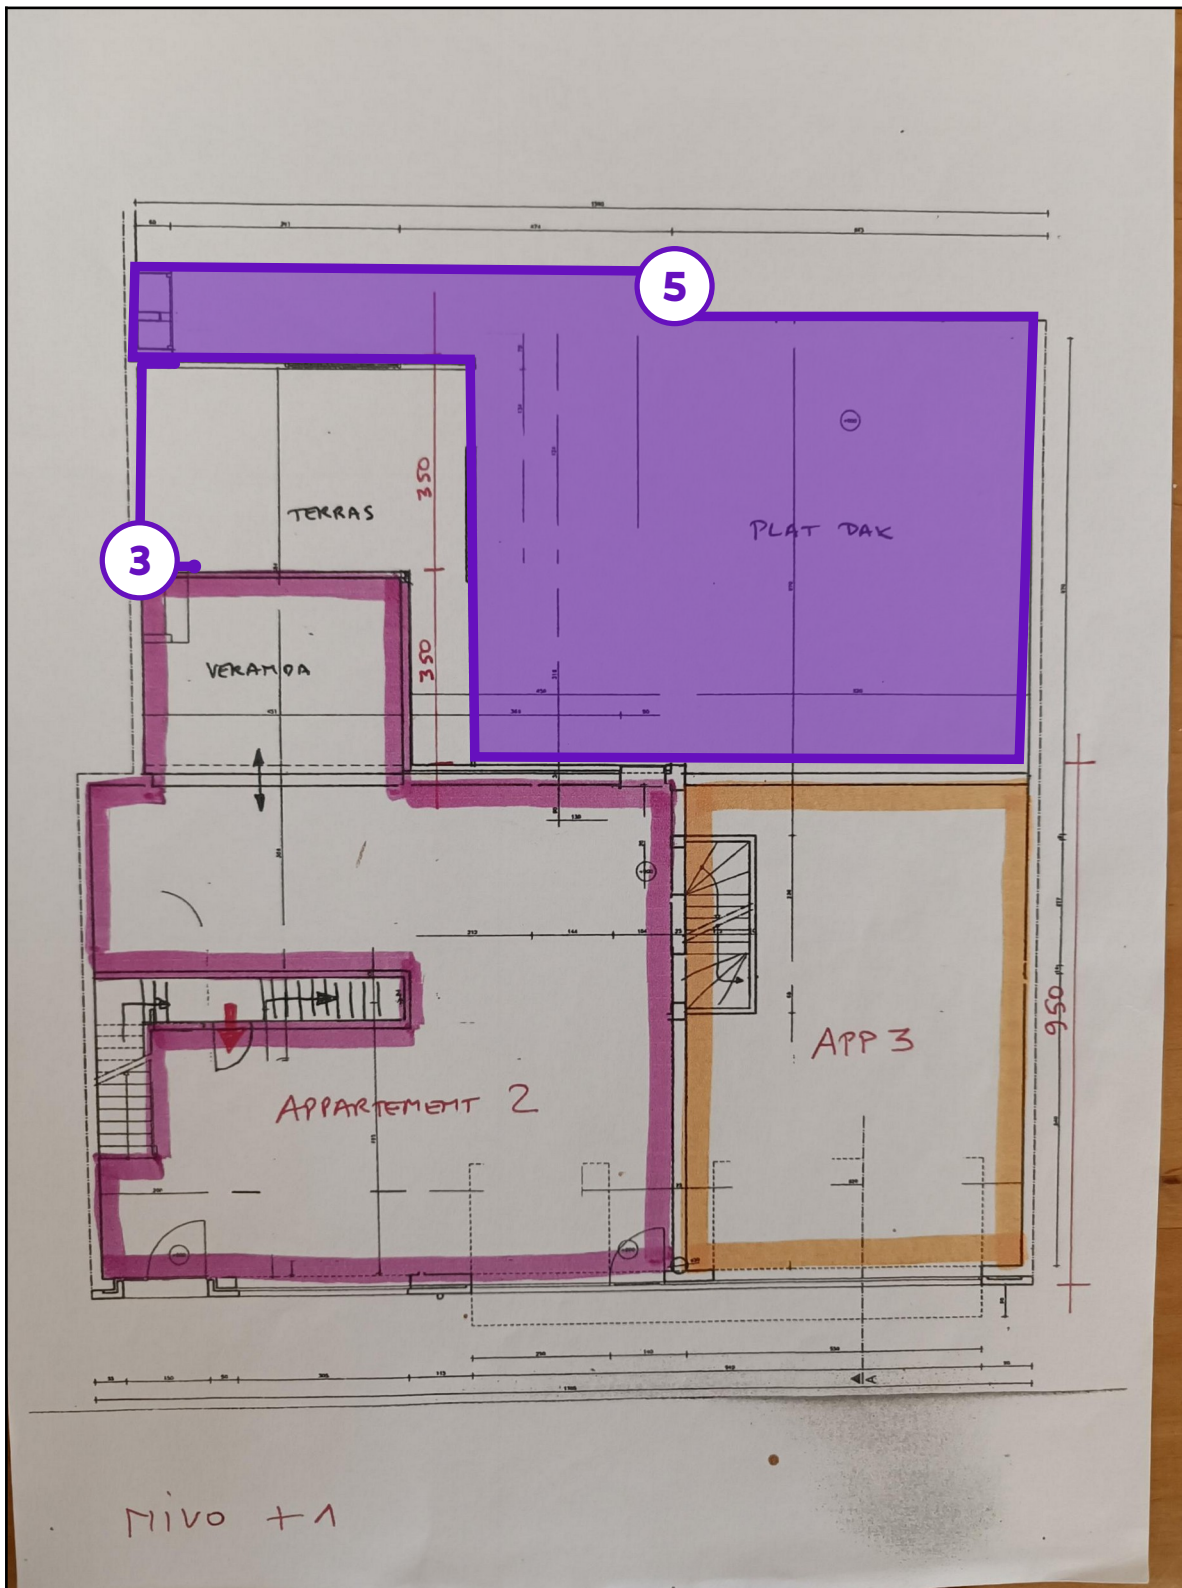
Plan 1.2: Plan appartement B002

3. Buitencementering (Crepil) - 2019	Advies	-
5. Plat dak - EPDM	Advies	-

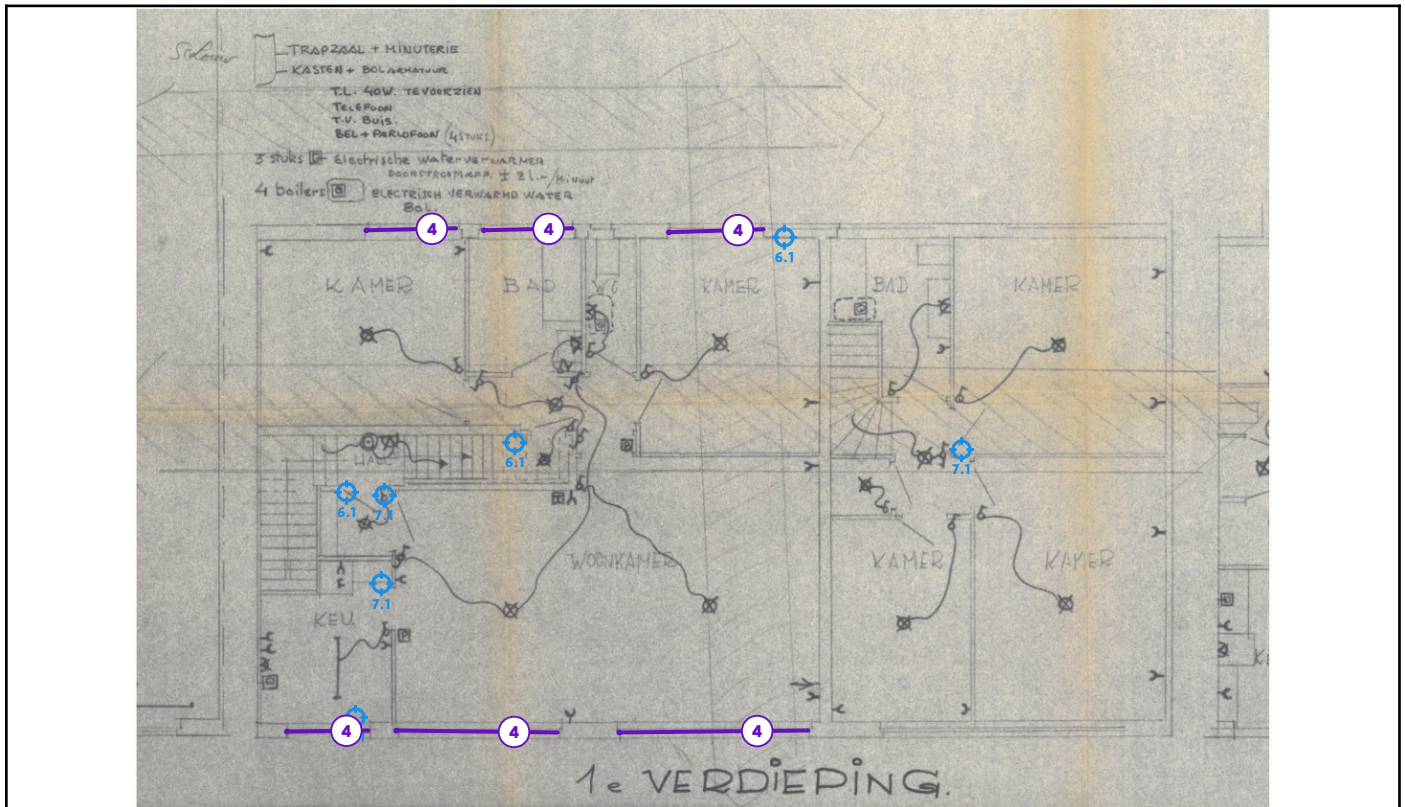
Plan 1.3: Plan appartement B002

Beschrijving	Type	Actie
4. Mastiek - Ramen & Deur	Advies	-
6. Pleisterwerk wooneenheid - Muren - S1	Geen asbest	-
6.1 Code: 7921762	Mengmonster	-
7. Pleisterwerk wooneenheid - Plafond - S2	Geen asbest	-
7.1 Code: 7921763	Mengmonster	-

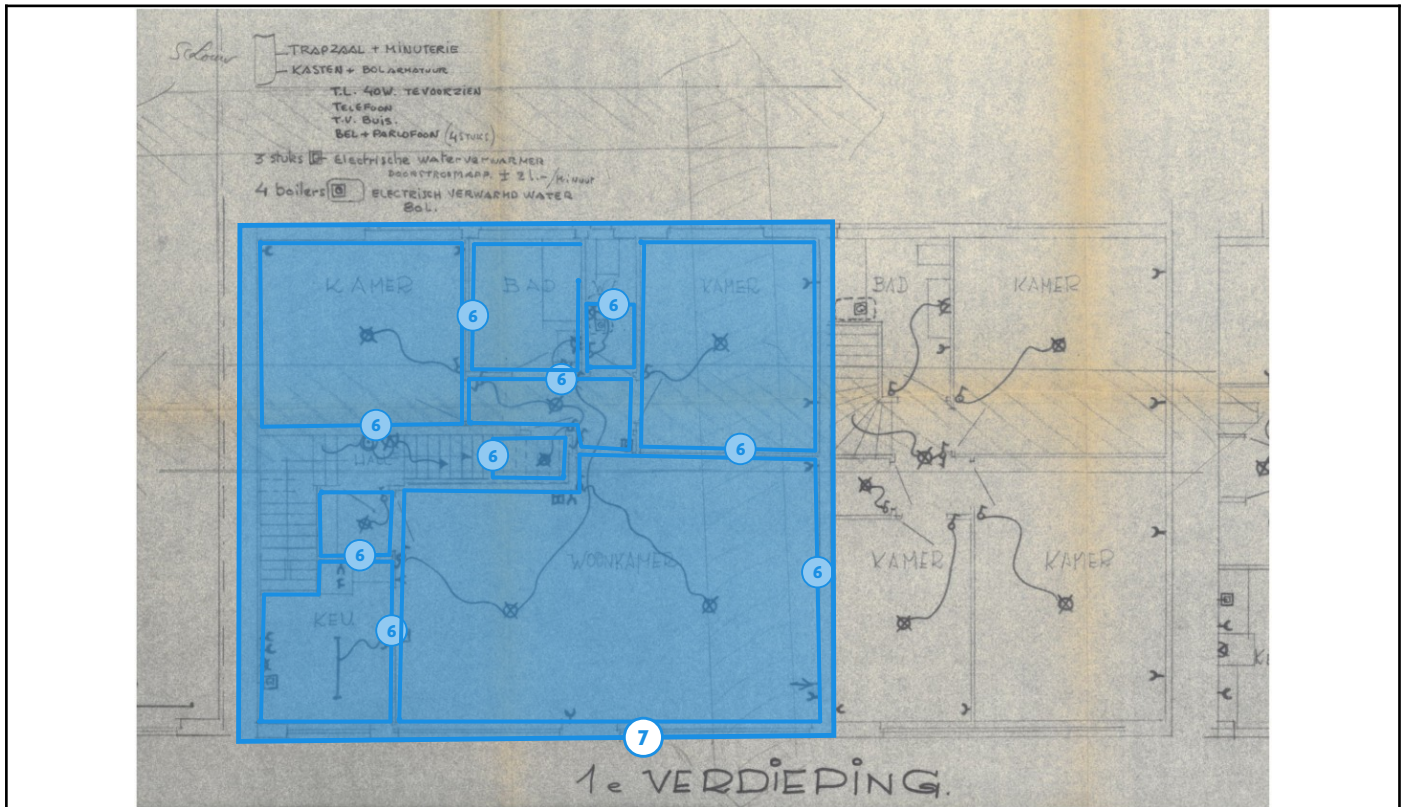
Plan 1.4: Plan appartement B002 - Pleisterwerk

Beschrijving	Type	Actie
6. Pleisterwerk wooneenheid - Muren - S1	Geen asbest	-
7. Pleisterwerk wooneenheid - Plafond - S2	Geen asbest	-
