# Asbestinventarisatetest

Westvaardijk 330A, 1851 Grimbergen

Attestnummer : 20231016-000259.000

Uitgegeven op : 16.10.2023

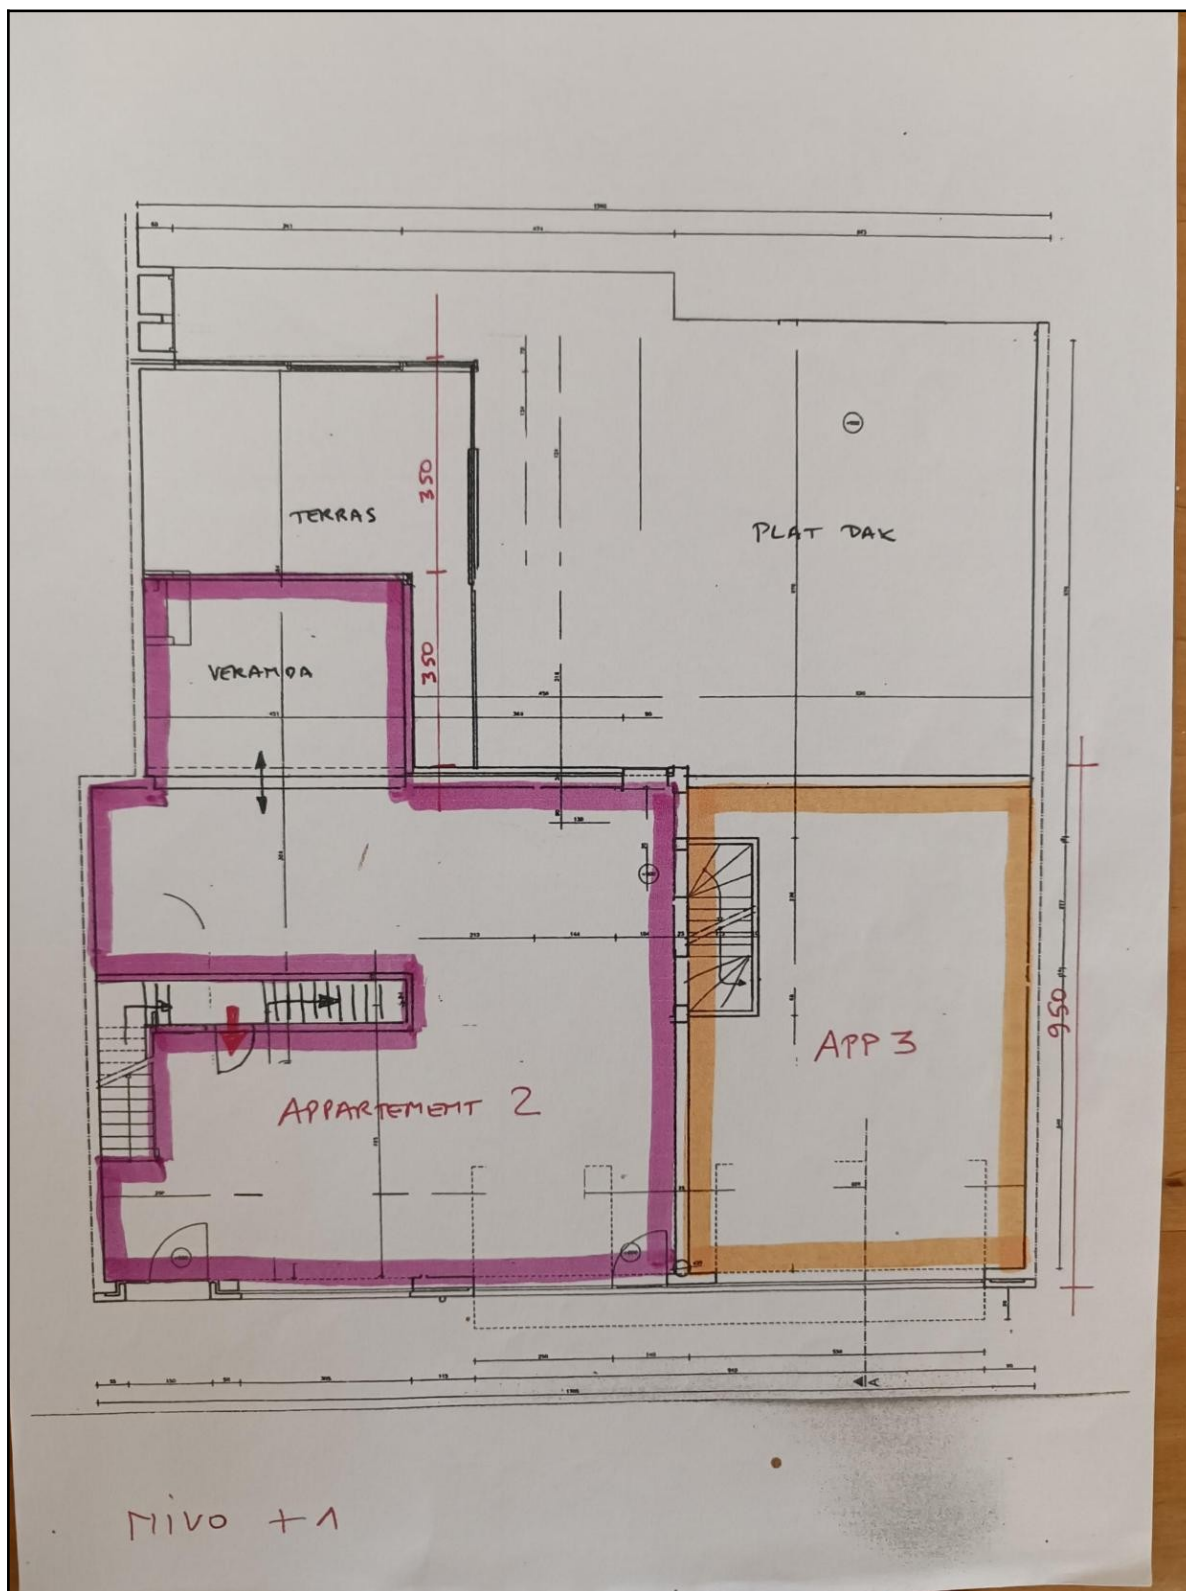
# Plan 1.5: Plan appartement 330A

1. Hoofdschakelaar en zekeringskast - type Bakeliet	Asbestmateriaal	Verwijderen
2. Steunpilaar - type AC	Asbestmateriaal	Maatregelen nemen
3. Mastiek - Ramen & Deur	Advies	-
