# Asbestinventarisatetest

Buissetstraat (Xavier) 18/05/1, 1800 Vilvoorde

Attestnummer : 20240112-000200.000

Uitgegeven op : 12.01.2024

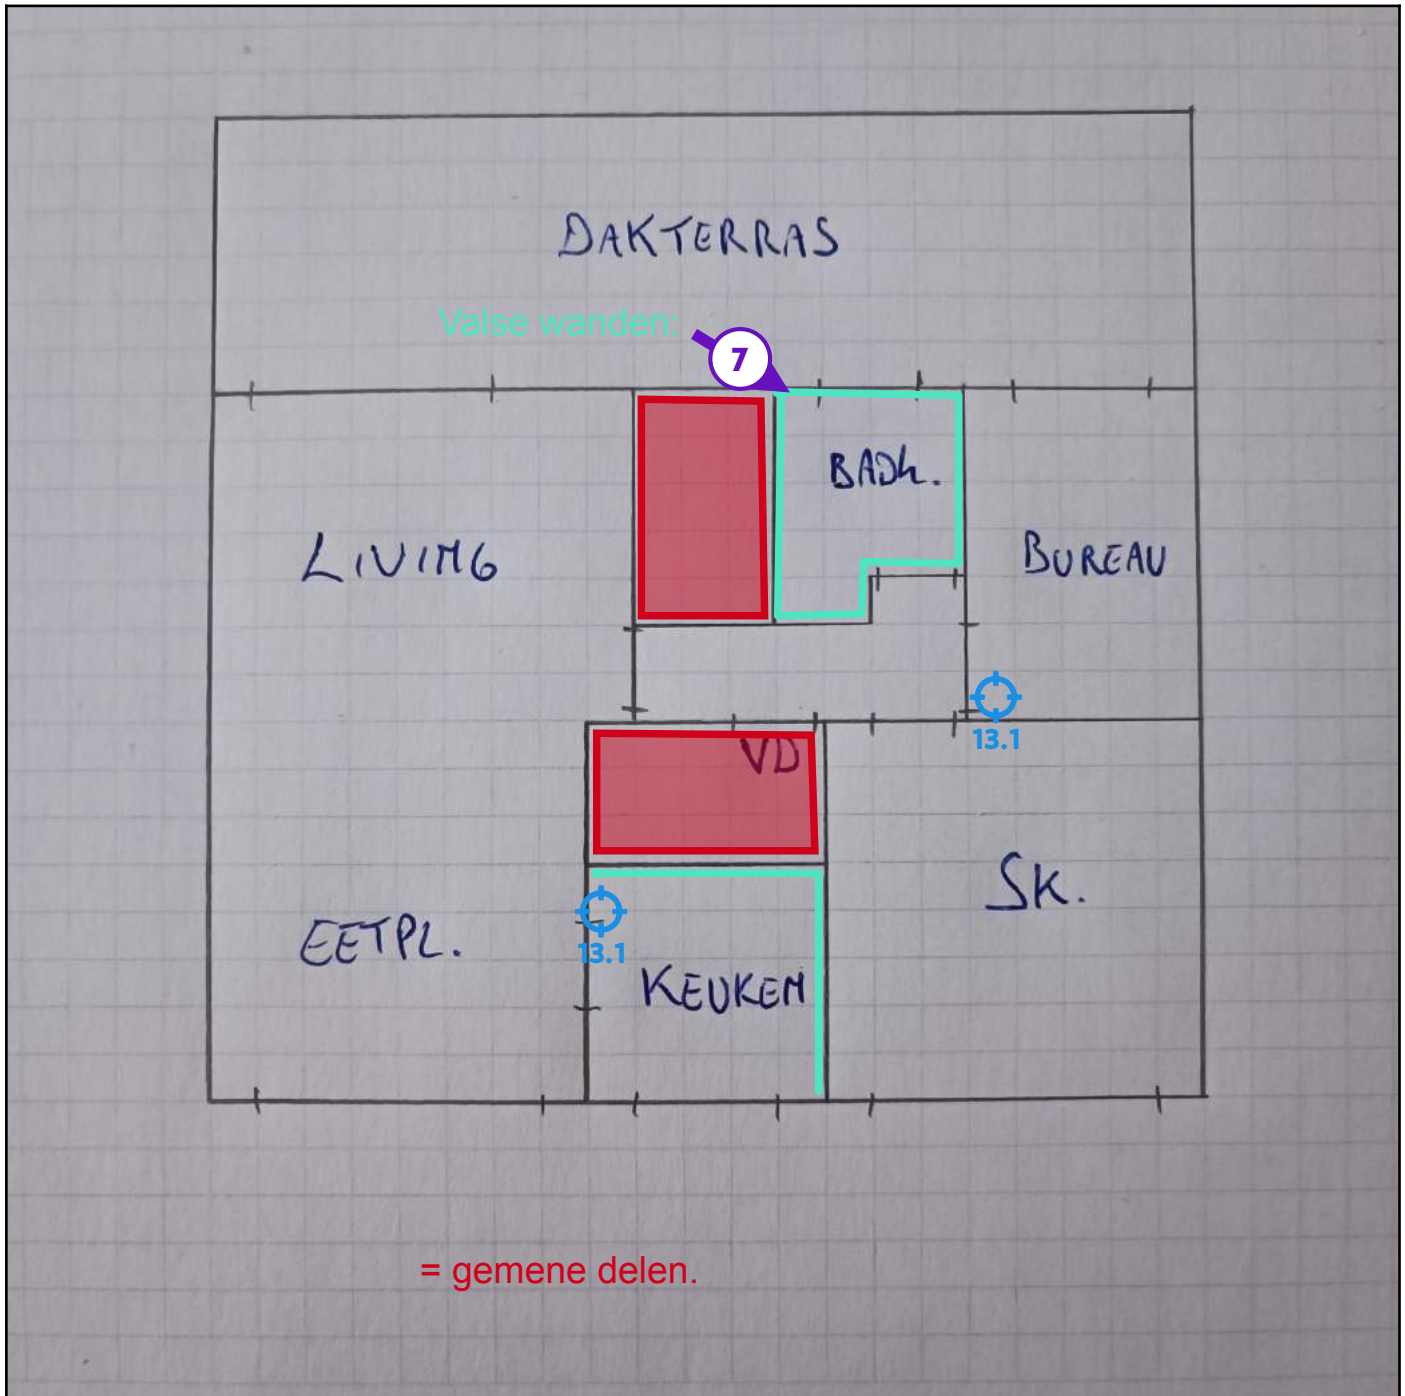
# Plan 1.1: Appartement

Beschrijving	Type	Actie
7. Valse wanden (geen pleisterwerk zichtbaar)	Advies	-
13. Pleisterwerk muur	Geen asbest	-
13.1 Code: 1	Mengmonster	-

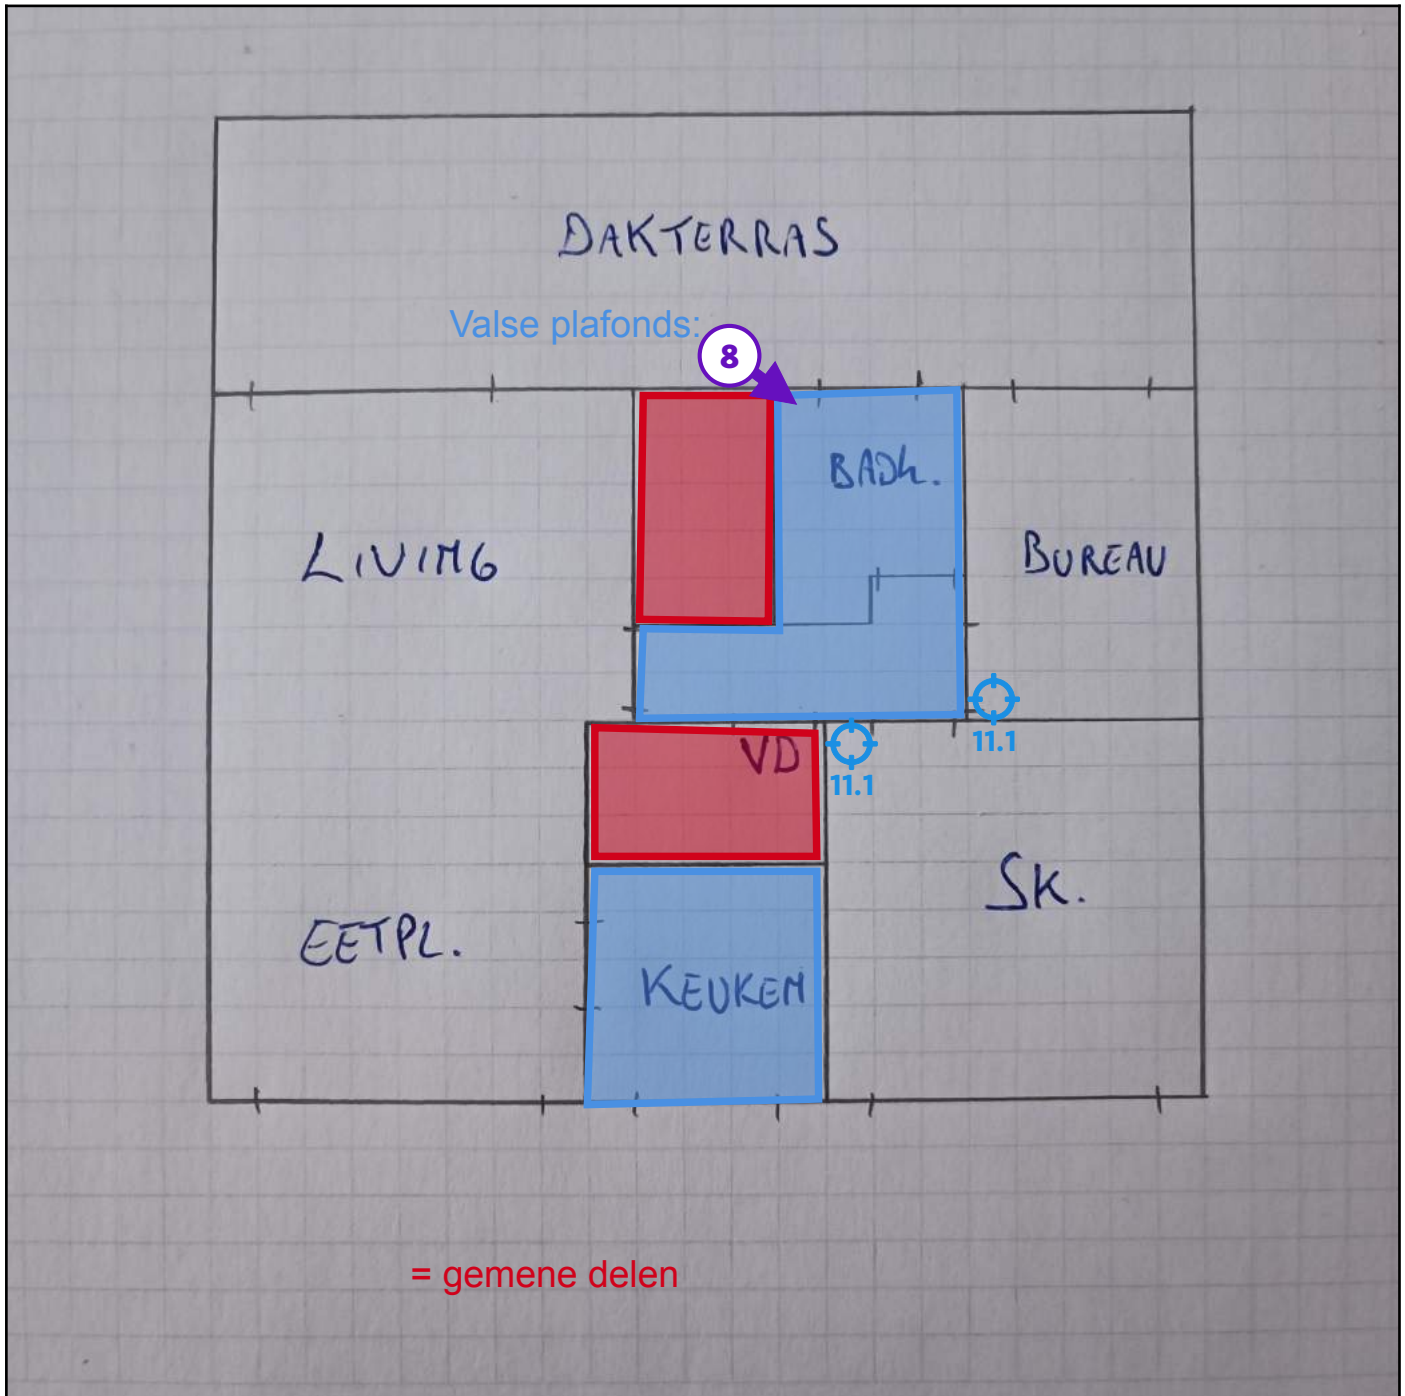
## Plan 1.2: Appartement

Beschrijving	Type	Actie
8. Valse plafonds (geen pleisterwerk zichtbaar)	Advies	-
11. Pleisterwerk plafond	Geen asbest	-
11.1 Code: 2	Mengmonster	-

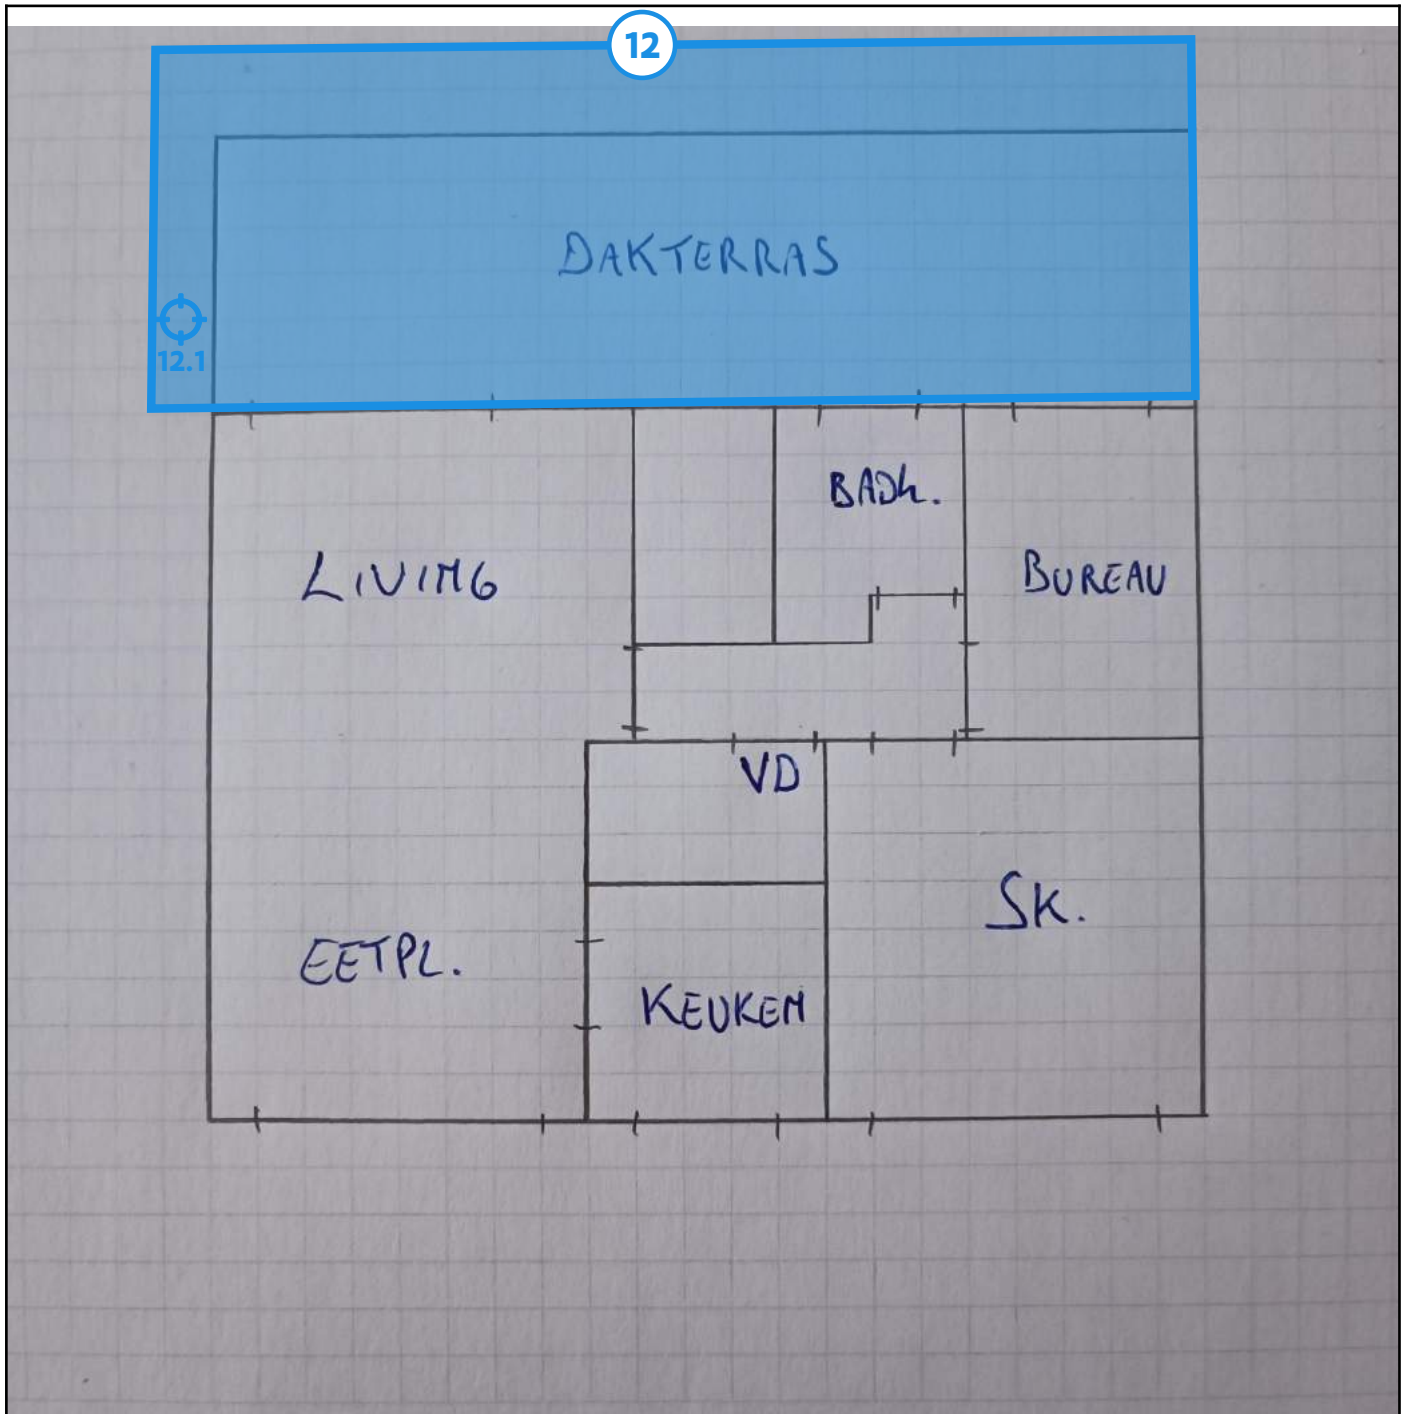
## Plan 1.3: Appartement

Beschrijving	Type	Actie
12. Roofing onder dakterras (gemeenschappelijke delen)	Geen asbest	-
12.1 Code: 3	Puntmonster	-

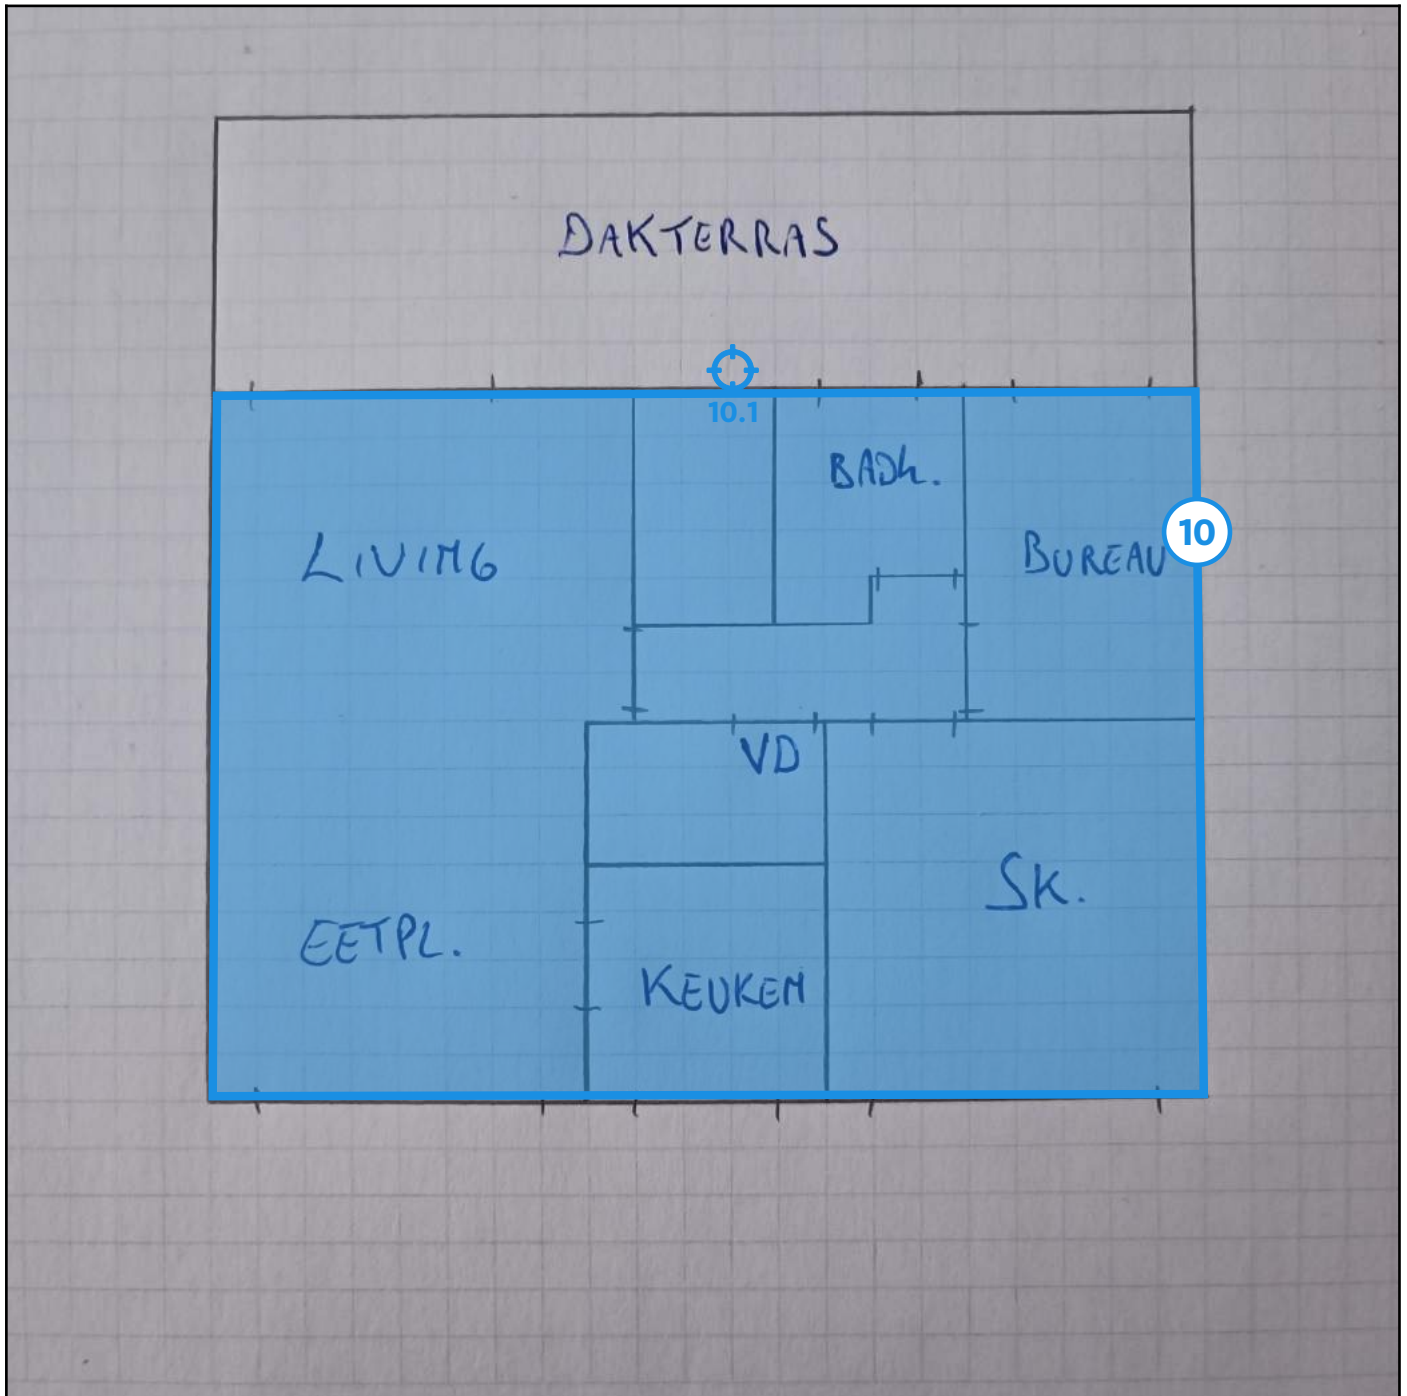
## Plan 1.4: Appartement

Beschrijving	Type	Actie
10. Roofing op plat dak app (gemeenschappelijke delen)	Geen asbest	-
10.1 Code: 5	Puntmonster	-

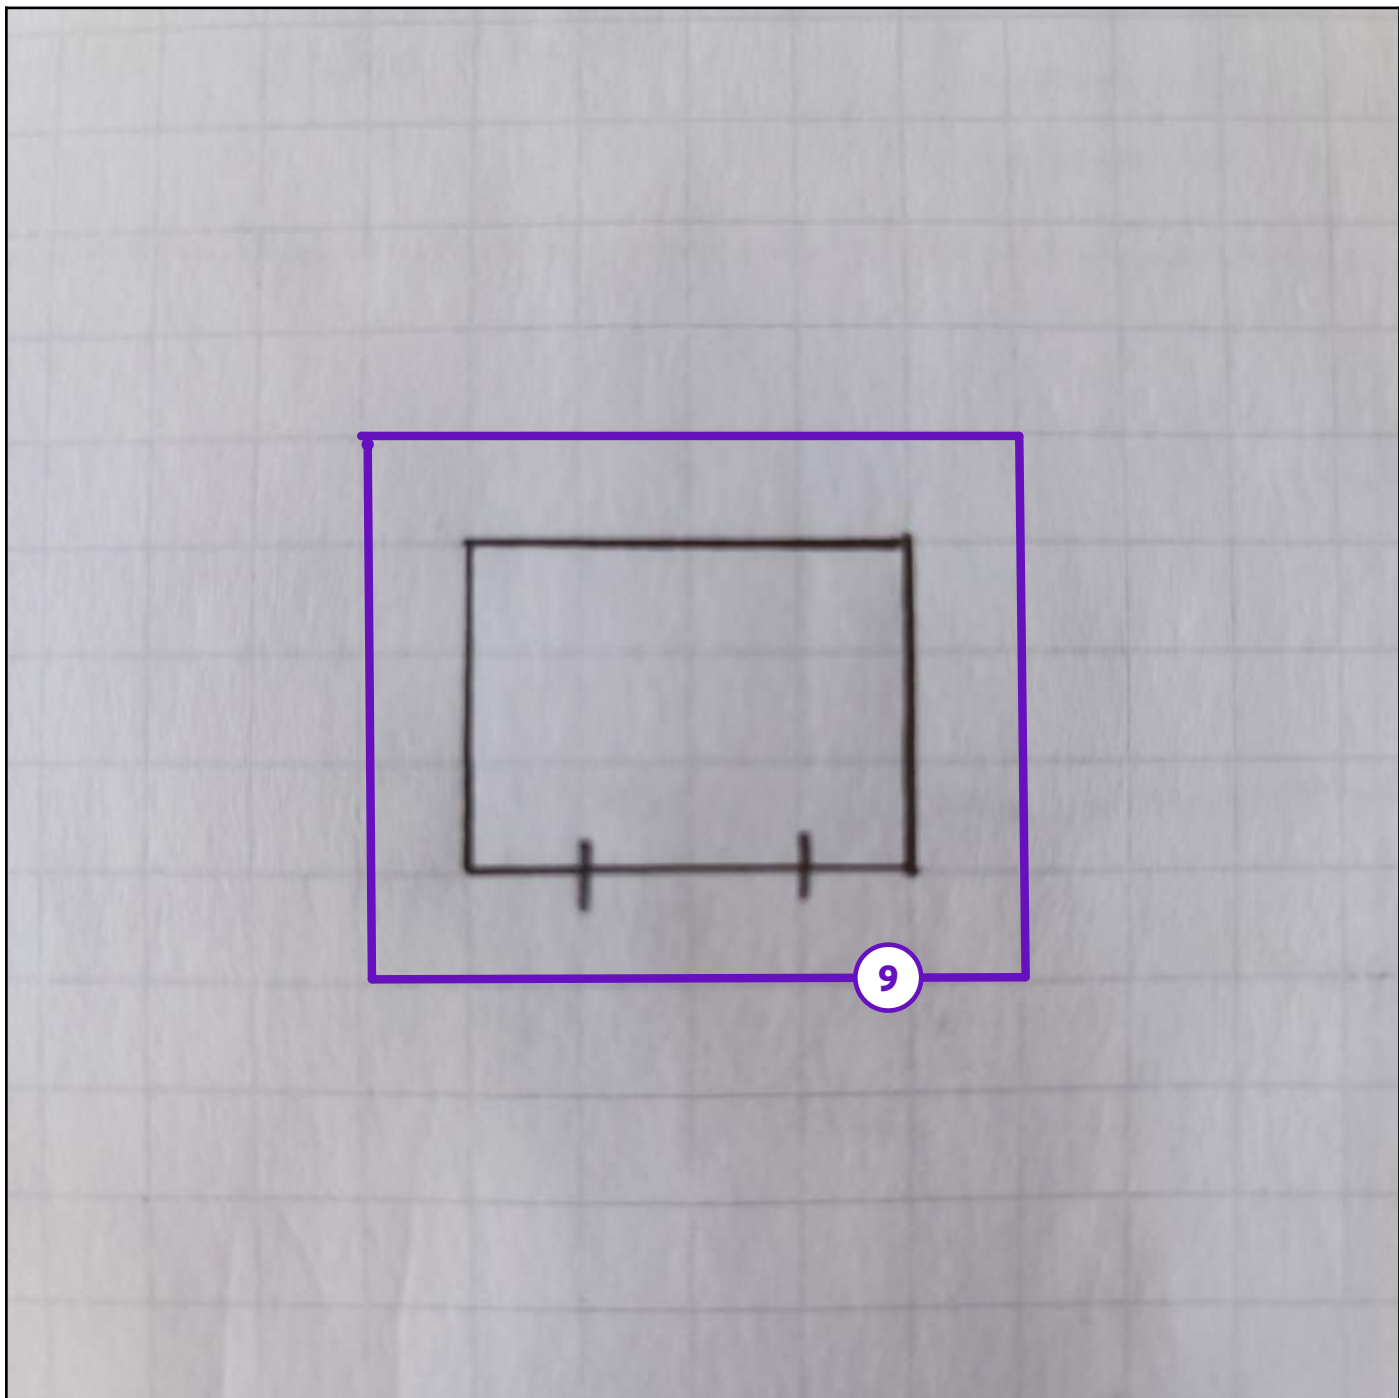
## Plan 1.8: Stockageruimte

Beschrijving	Type	Actie
9. Stockageruimte in kelder	Advies	-
