Asbestinventarisatetest

Bloemenstraat 14, 8900 Ieper

Attestnummer : 20231129-000056.000

Uitgegeven op : 29.11.2023

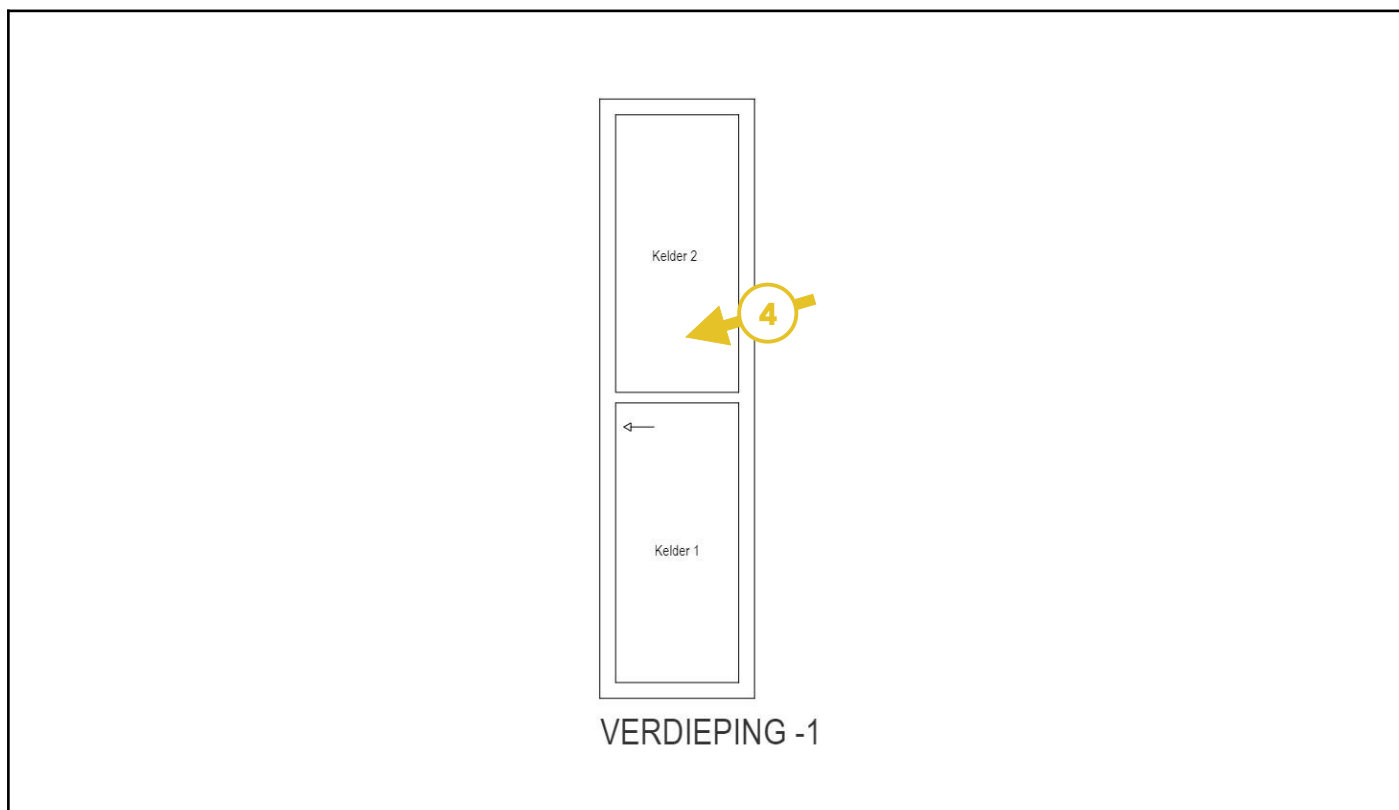
Plan 1.1: Verdieping -1

Beschrijving	Type	Actie
4. Bakeliet	Asbestmateriaal	Zorgvuldig beheren

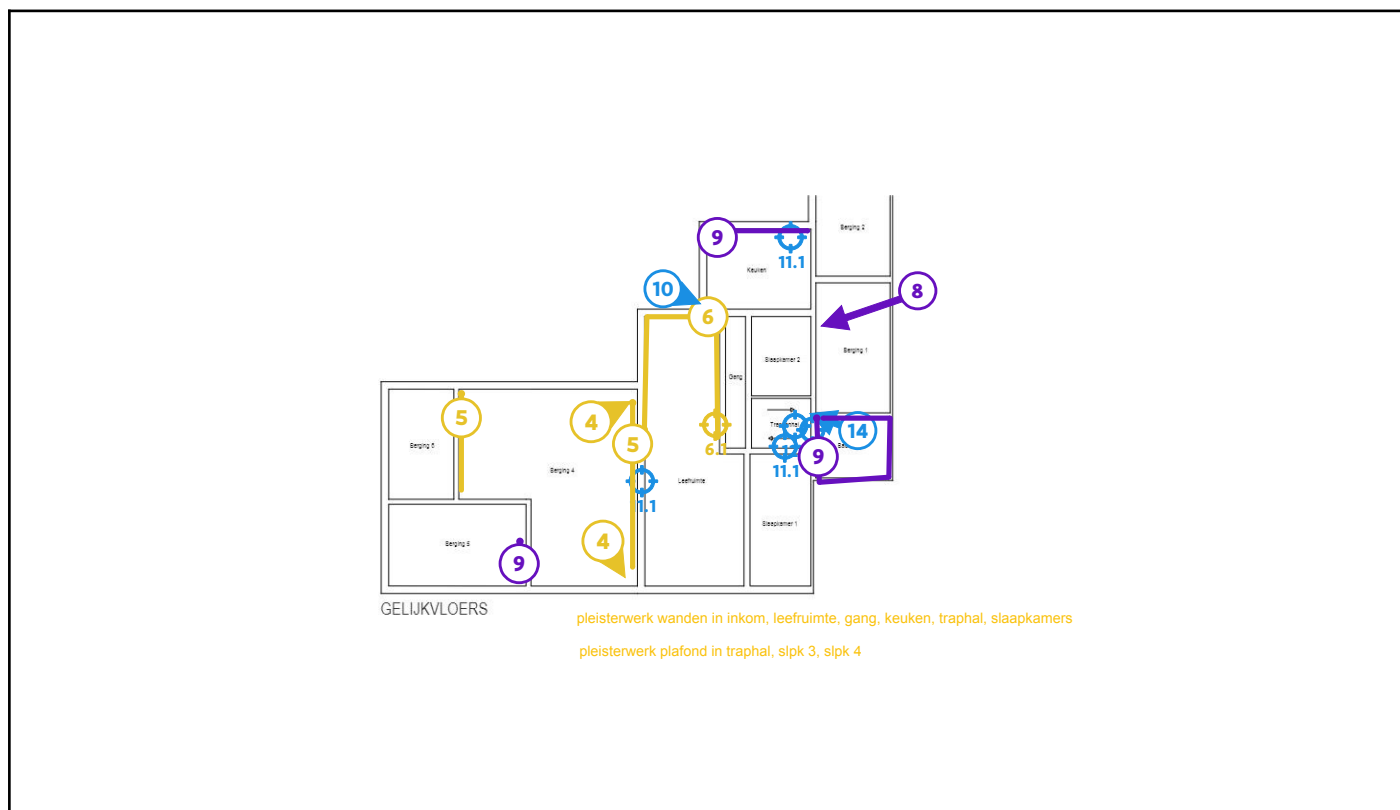
Plan 1.2: Gelijkvloers deel 1

Beschrijving	Type	Actie
4. Bakeliet	Asbestmateriaal	Zorgvuldig beheren
5. Plaatjes in berging	Asbestmateriaal	Zorgvuldig beheren
6. Lambrisering	Asbestmateriaal	Zorgvuldig beheren
6.1 Code: 2357209-05	Puntmonster	-
8. Verwarmingstoestellen	Advies	-
9. Wandtegels	Advies	-
10. Mastiek buiten	Geen asbest	-
11. Pleisterwerk wanden	Geen asbest	-
11.1 Code: 2357209-01	Mengmonster	-

12. Pleisterwerk plafond	Geen asbest	-
12.1 Code: 2357209-02	Mengmonster	-
14. Mastiek binnen	Geen asbest	-
14.1 Code: 2357209-03	Mengmonster	-

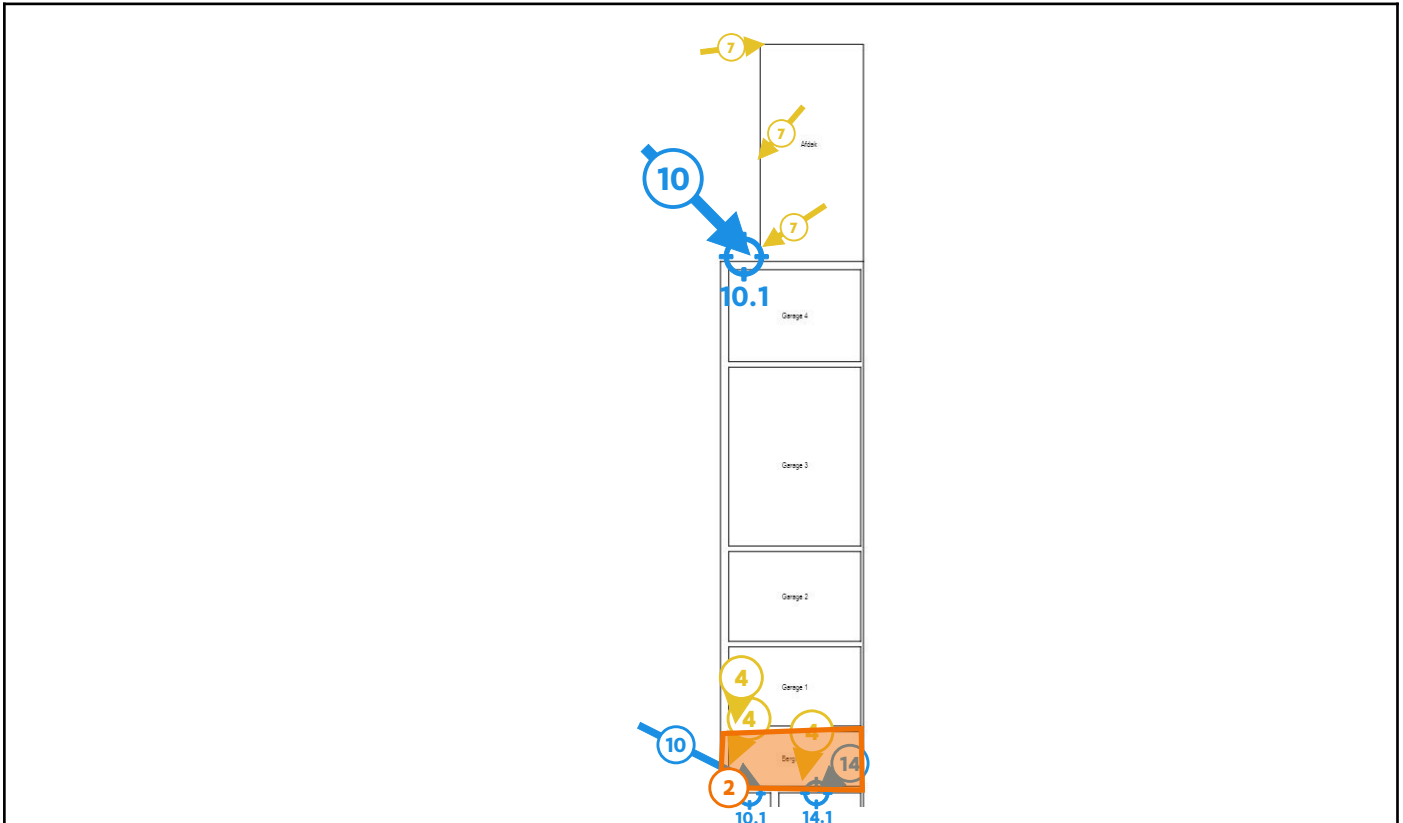
Plan 1.3: Gelijkvloers deel 2

Beschrijving	Type	Actie
2. Onderdak bijgebouw	Asbestmateriaal	Maatregelen nemen
4. Bakeliet	Asbestmateriaal	Zorgvuldig beheren
7. Verloren bekisting	Asbestmateriaal	Zorgvuldig beheren
10. Mastiek buiten	Geen asbest	-
10.1 Code: 2357209-06	Puntmonster	-
14. Mastiek binnen	Geen asbest	-
14.1 Code: 2357209-03	Mengmonster	-

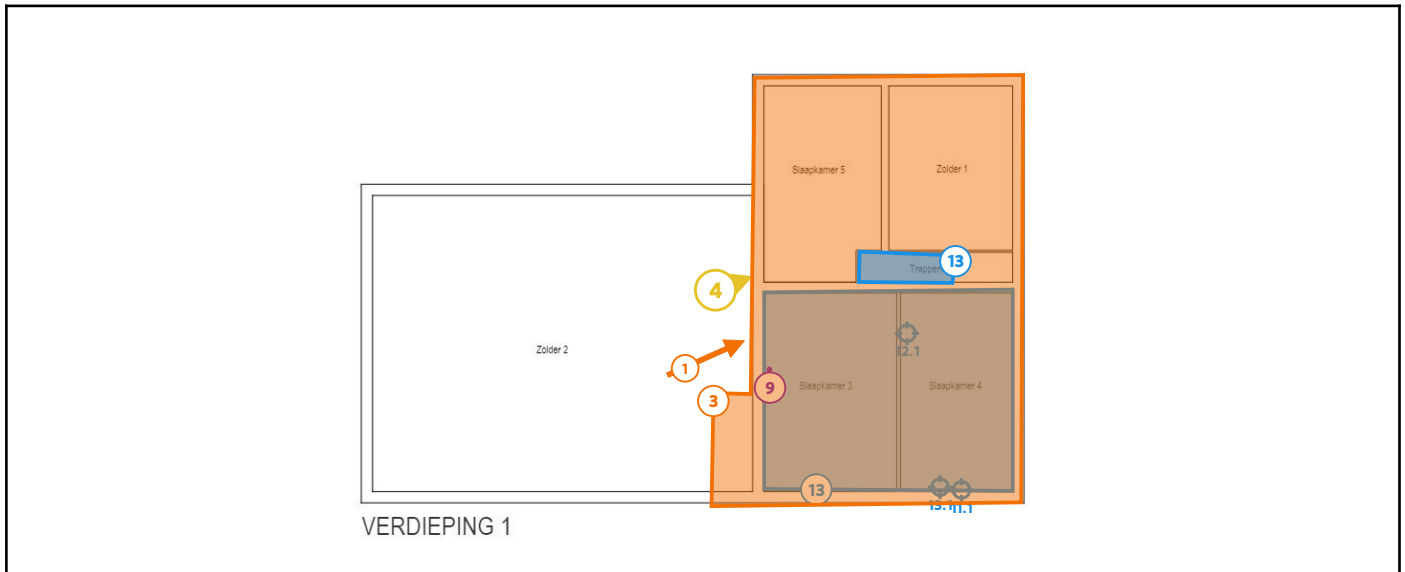
Plan 1.4: Verdieping 1

Beschrijving	Type	Actie
1. Rookgasafvoeren	Asbestmateriaal	Verwijderen
3. Onderdak woning	Asbestmateriaal	Maatregelen nemen
4. Bakeliet	Asbestmateriaal	Zorgvuldig beheren
9. Wandtegels	Advies	-
11. Pleisterwerk wanden	Geen asbest	-
11.1 Code: 2357209-01	Mengmonster	-
12. Pleisterwerk plafond	Geen asbest	-
12.1 Code: 2357209-02	Mengmonster	-
13. Vloerzeil	Geen asbest	-
13.1 Code: 2357209-04	Puntmonster	-
