Asbestinventarisatetest

Bouckaertstraat 4, 3271 Scherpenheuvel-Zichem

Attestnummer : 20230429-000031.000

Niet-asbestveilig

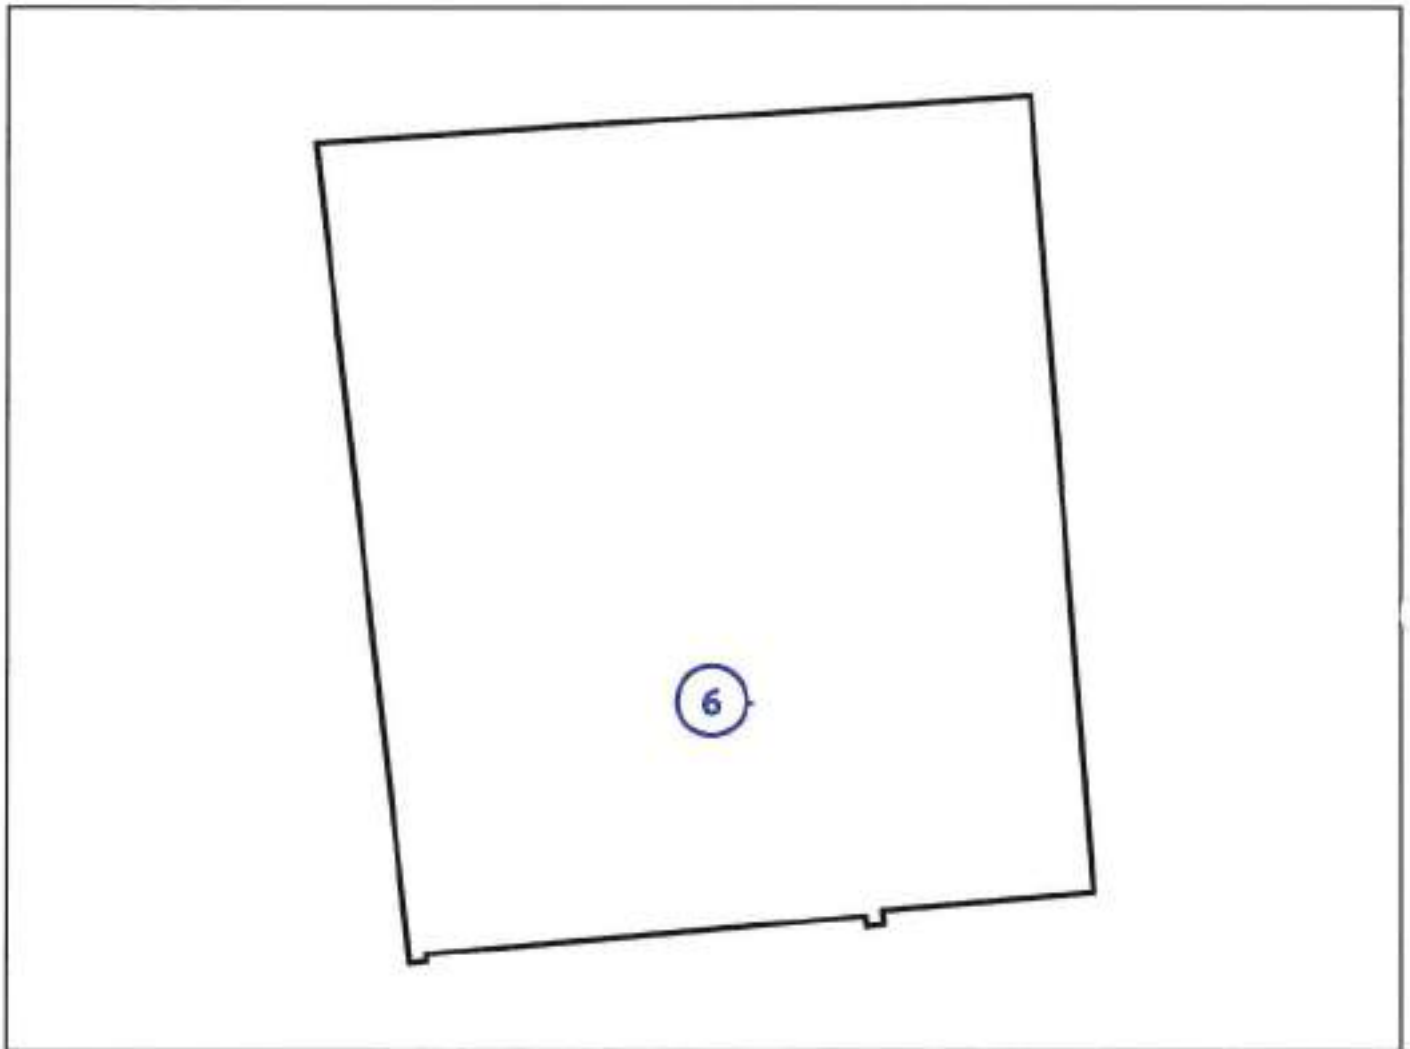
Plan 1.2: Hoofdgebouw plan

Beschrijving	Type	Actie
6. Dak en onderdak	Advies	-

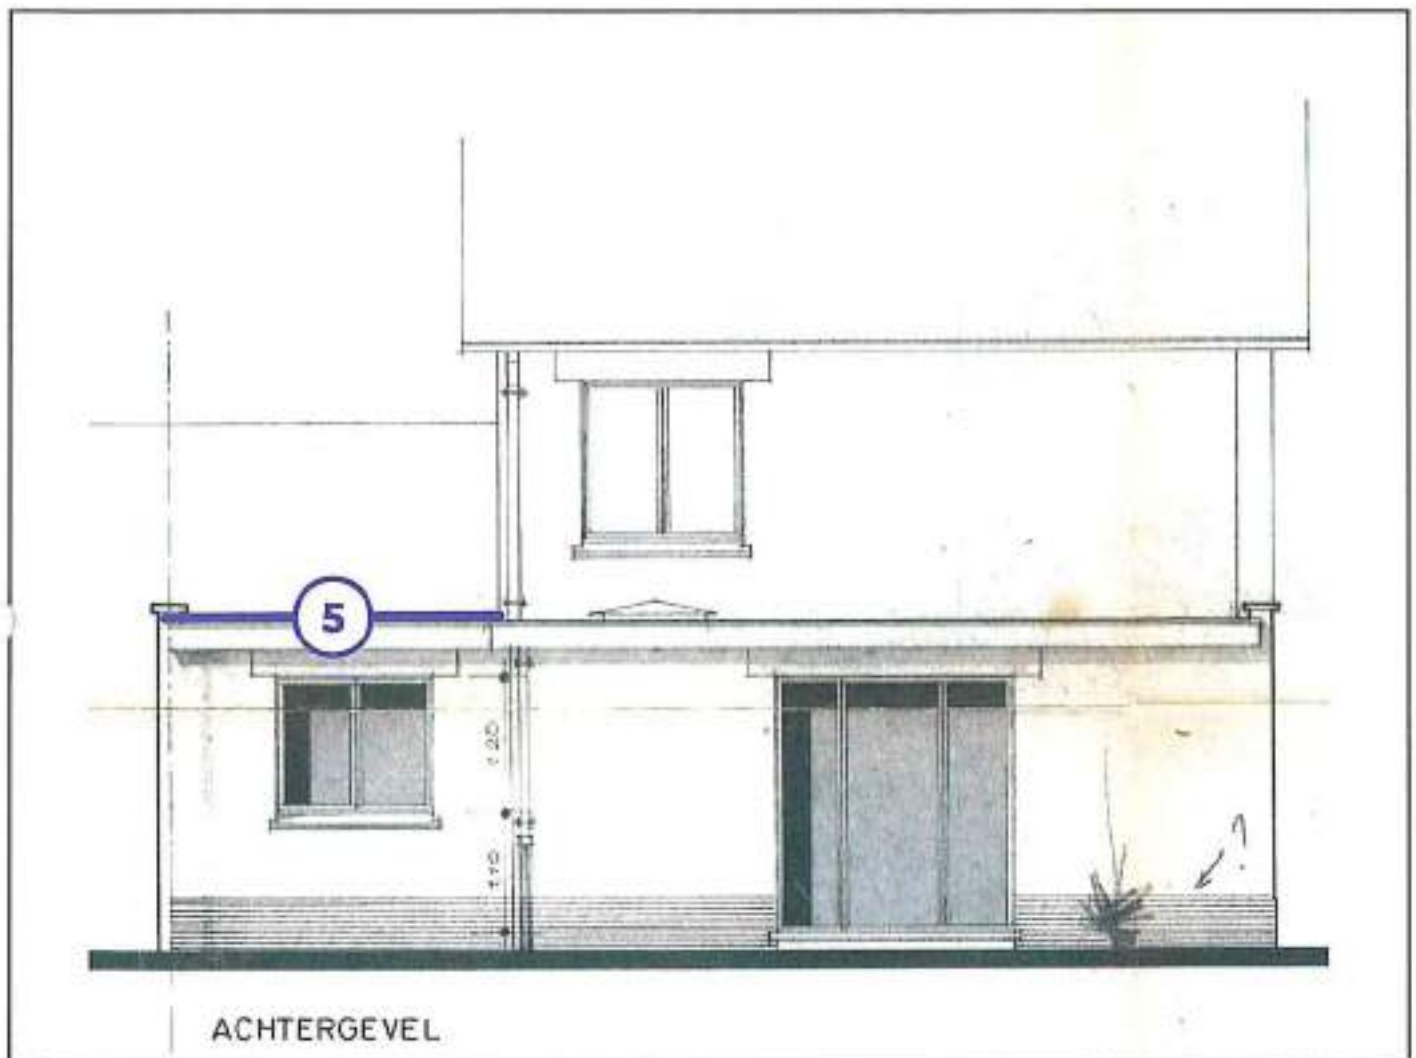
Plan 1.3: Achtergevel

Beschrijving	Type	Actie
5. Plat dak	Advies	-

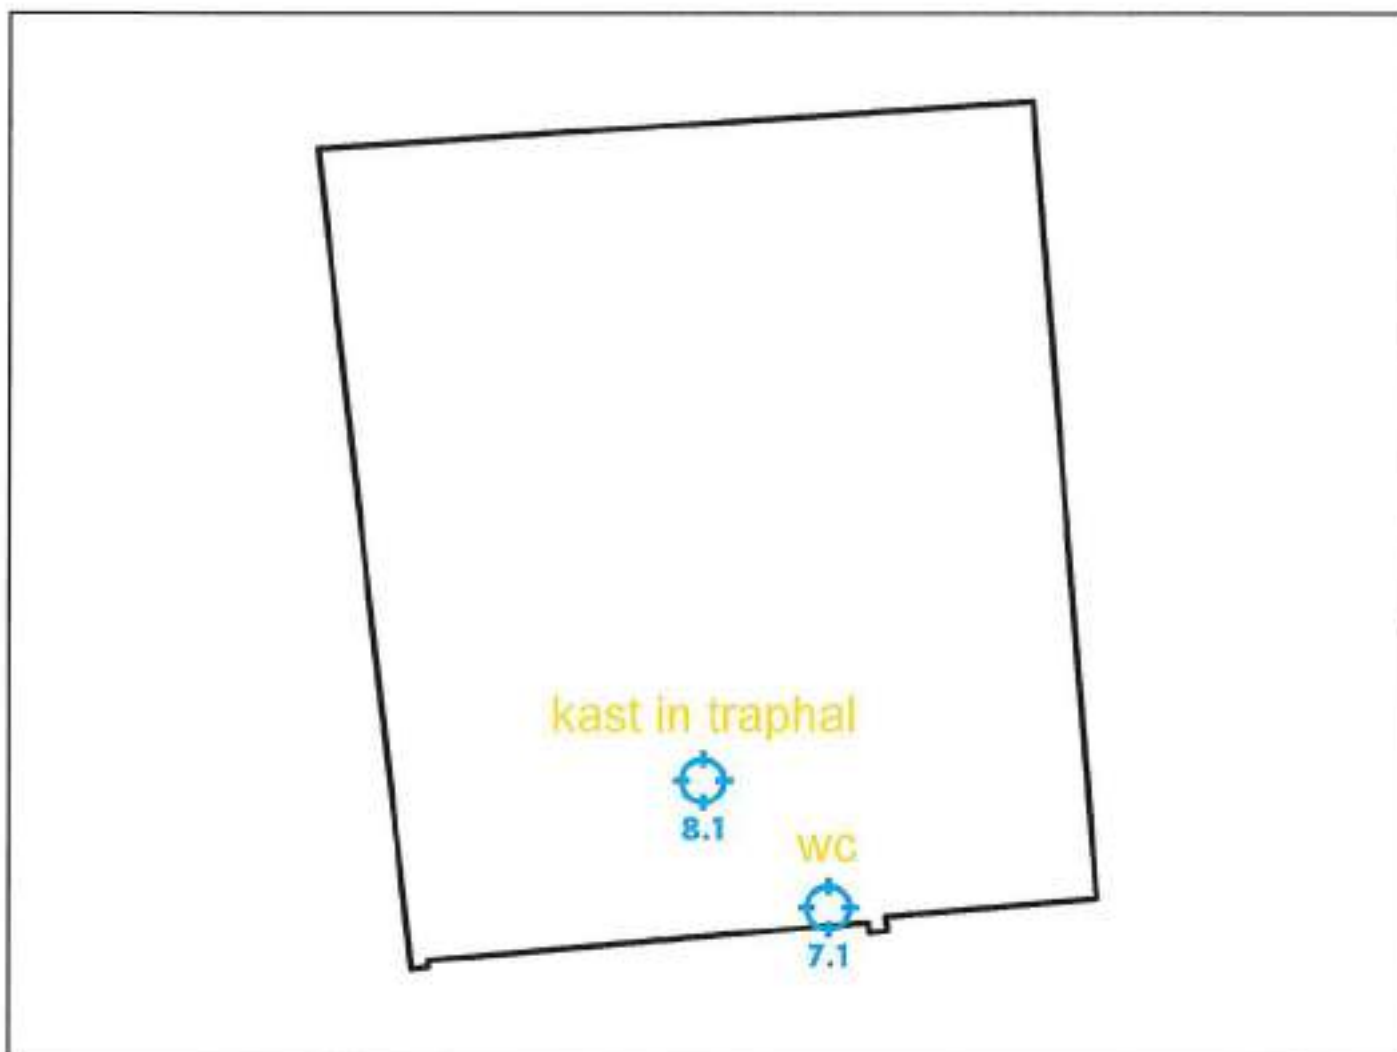
Plan 1.6: Gelijkvloers

Beschrijving	Type	Actie
7. Pleisterwerk wanden	Geen asbest	-
7.1 Code: Staal 1	Mengmonster	-
8. Pleisterwerk plafonds	Geen asbest	-
8.1 Code: Staal 2	Mengmonster	-

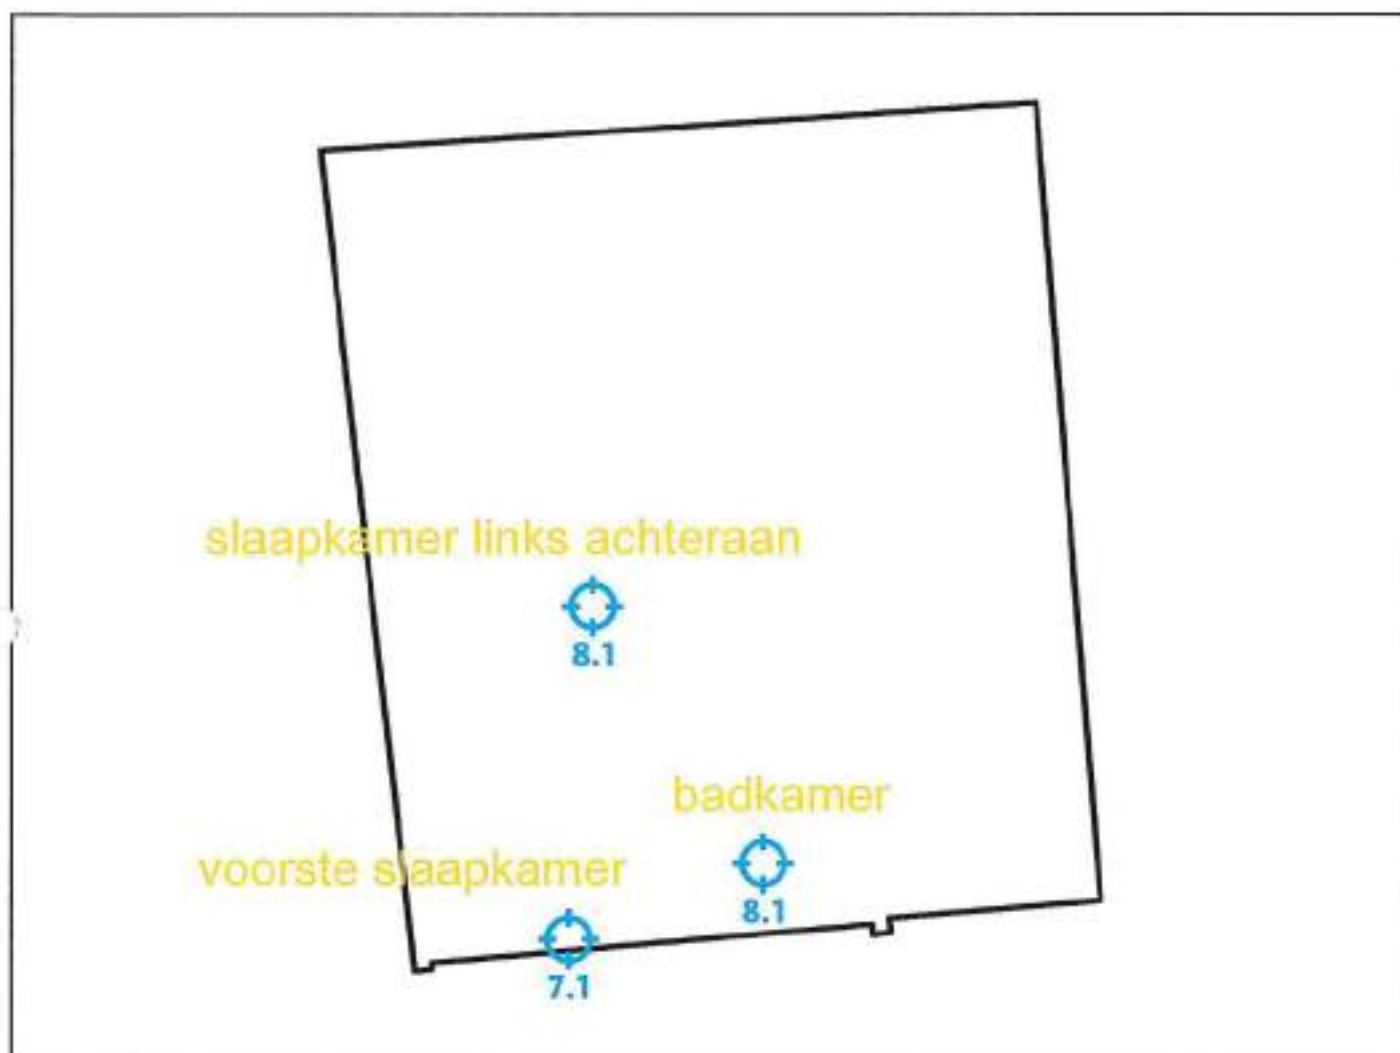
Plan 1.7: Verdieping +1

Beschrijving	Type	Actie
7. Pleisterwerk wanden	Geen asbest	-
7.1 Code: Staal 1	Mengmonster	-
8. Pleisterwerk plafonds	Geen asbest	-
8.1 Code: Staal 2	Mengmonster	-
