Asbestinventarisatetest

Frans Van Molderstraat 27, 1830 Machelen

Attestnummer : 20240128-000059.000

Uitgegeven op : 28.01.2024

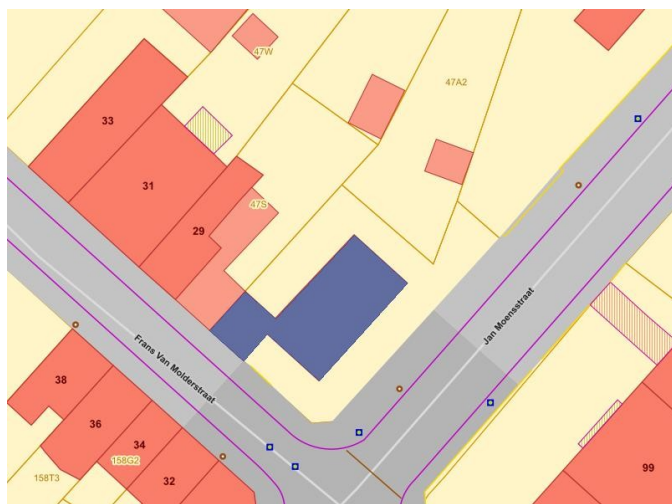
Zone 1: Woning

- 0 Asbestmaterialen
- 0 Beperkingen
- 0 Uitsluitingen
- 0 Roerende goederen
- 0 Puin, steenslag, (water)bodem
- 4 Adviezen**
- 2 Geen asbest**

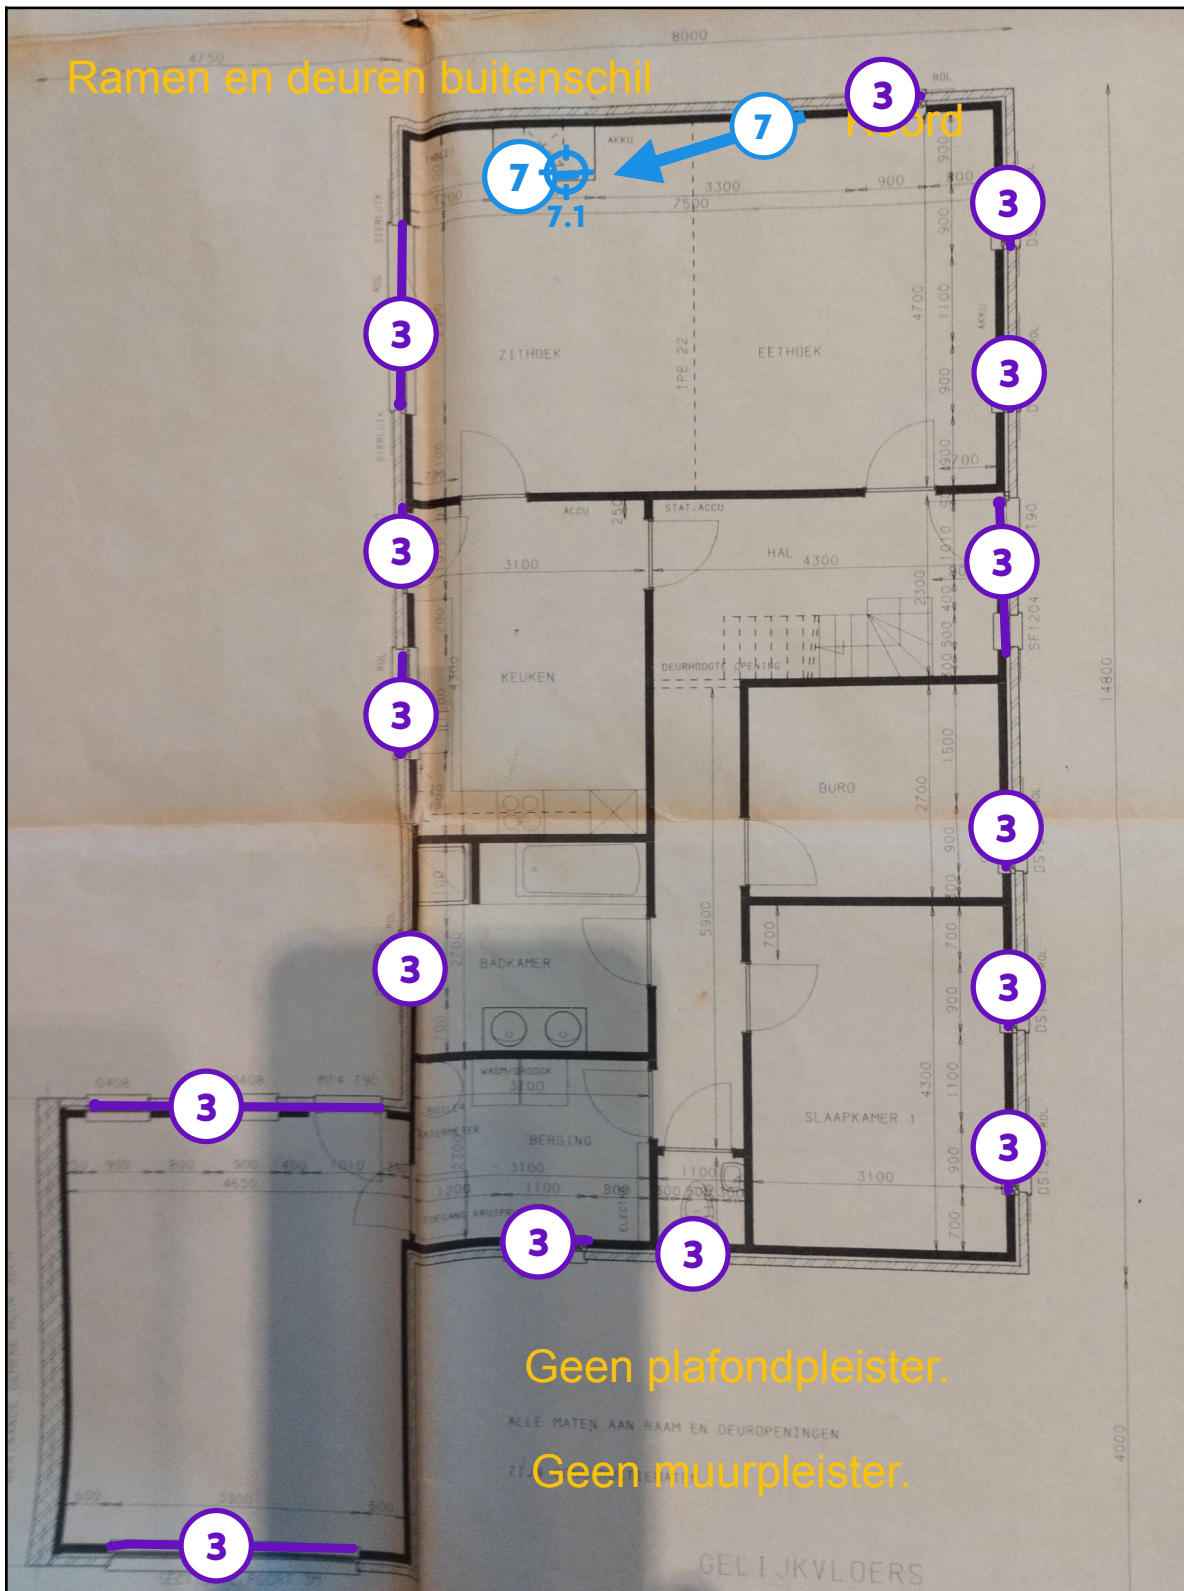
Plan 1.1: Plan glv

2. plafondpleister	Advies	-
3. kit/mastiek ramen en deuren	Advies	-
5. muurpleister	Advies	-
7. koord kachel	Geen asbest	-
7.1 Code: 002	Puntmonster	-

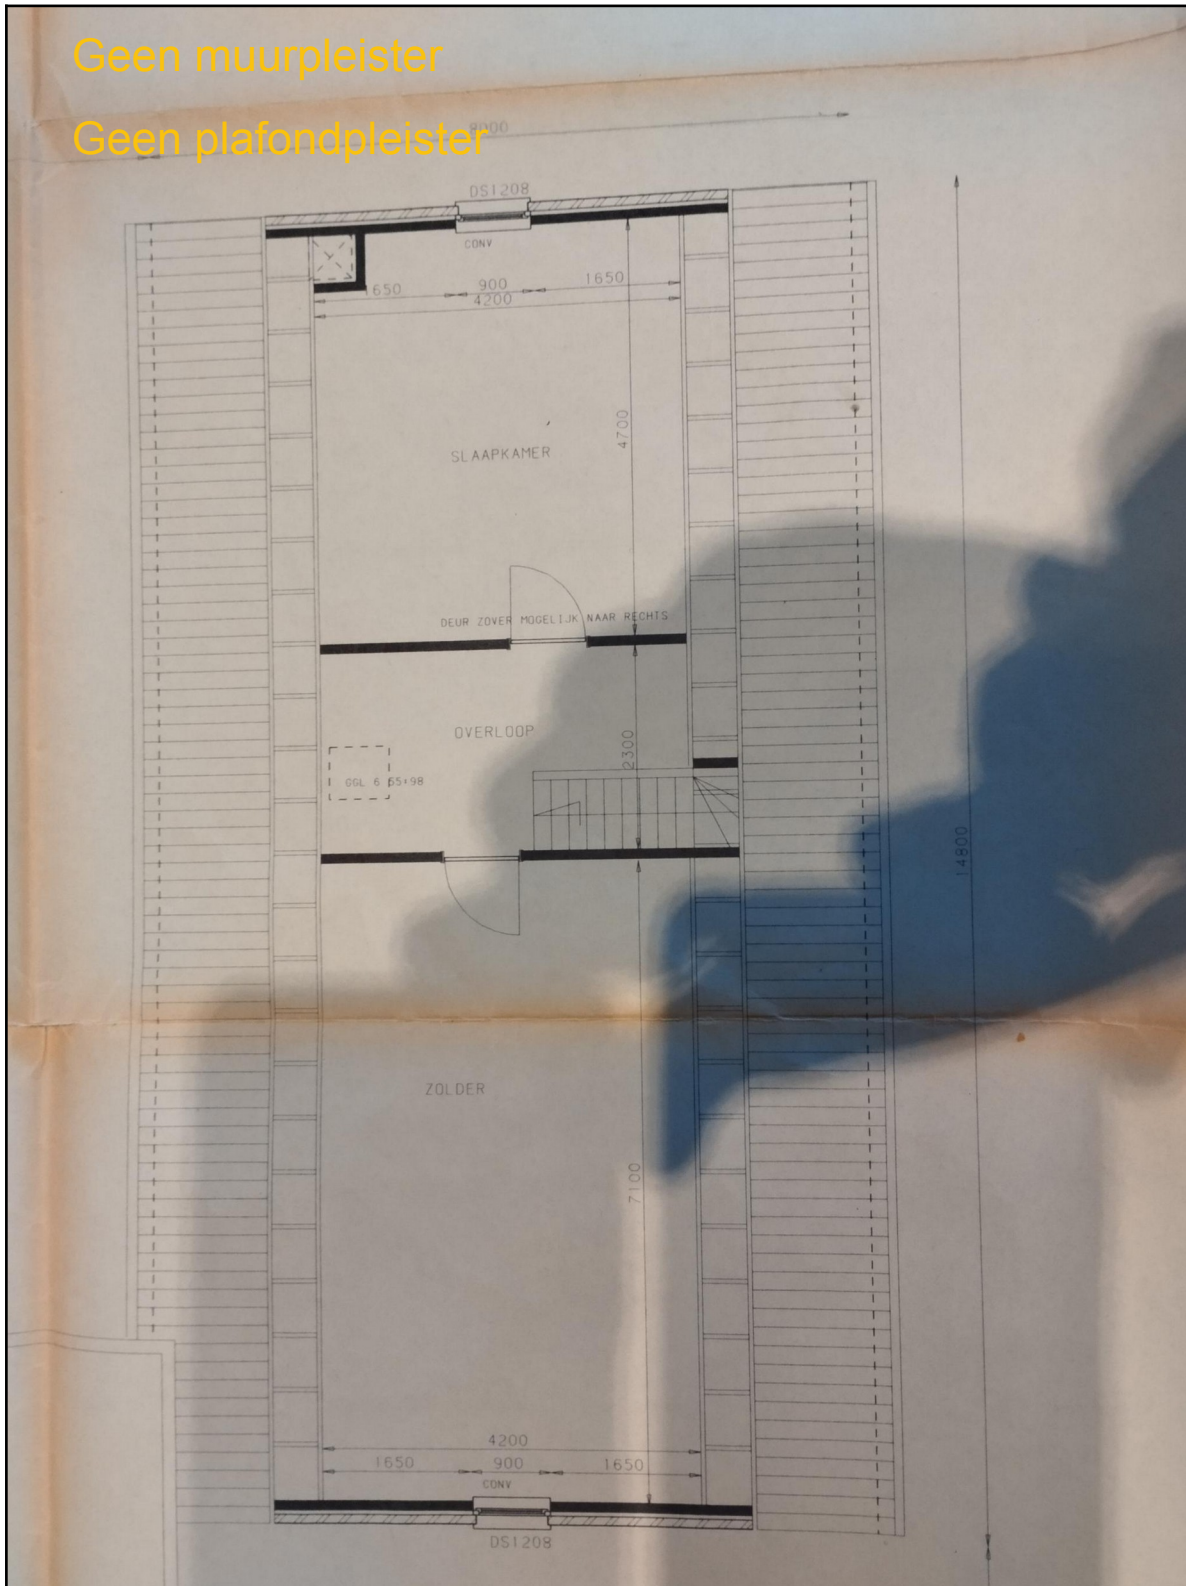
Plan 1.2: Plan +1

2. plafondpleister	Advies	-
5. muurpleister	Advies	-

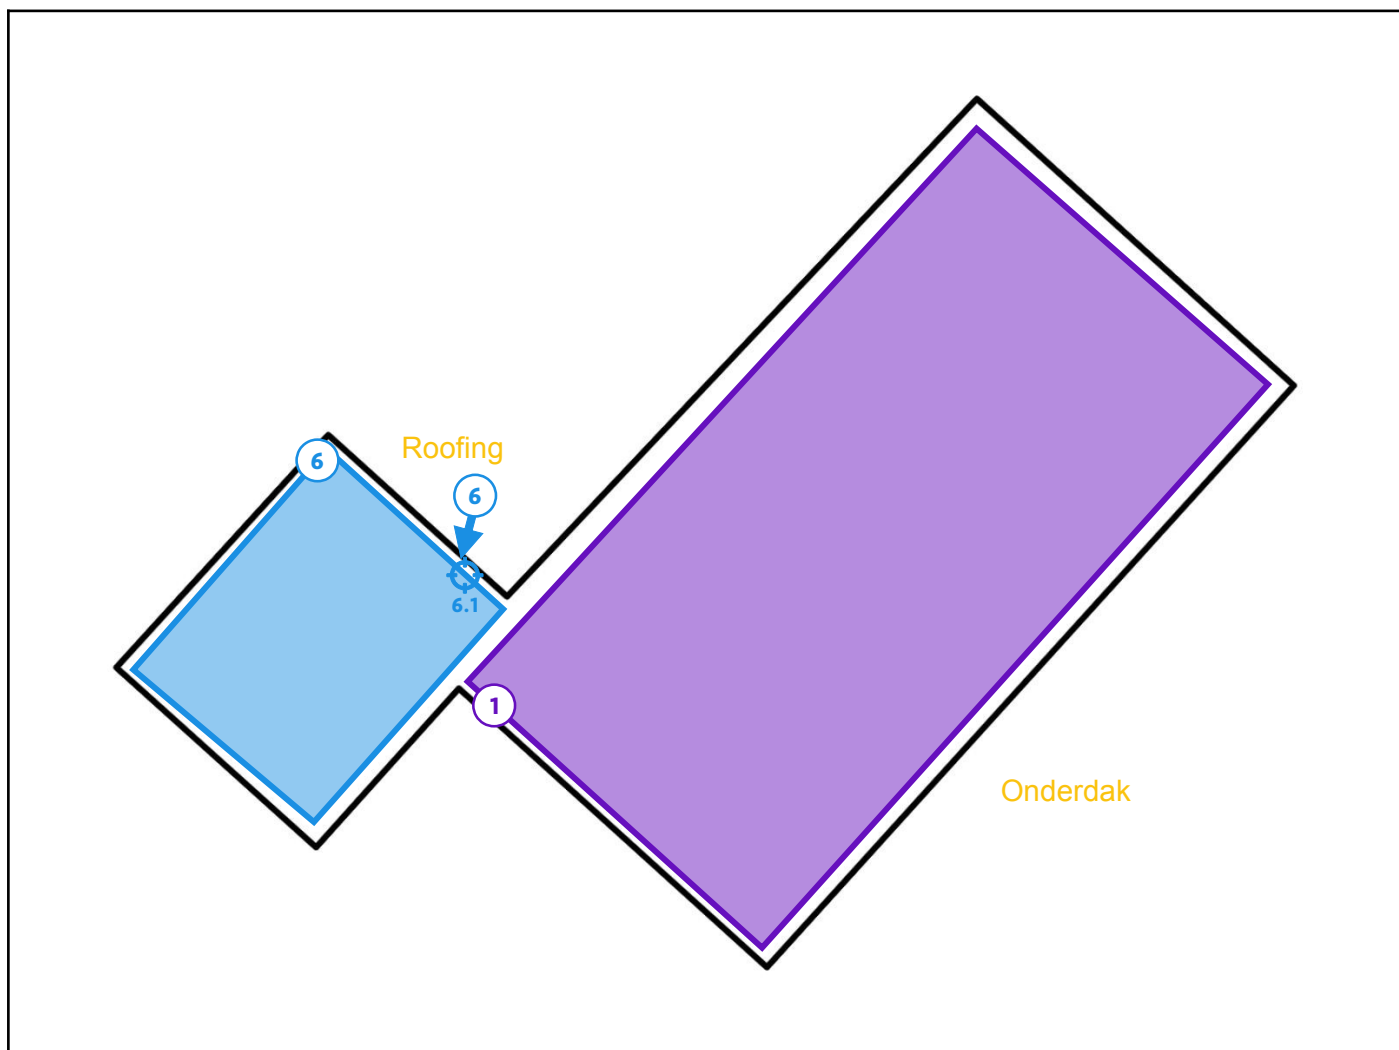
Plan 1.3: Woning plan

Beschrijving	Type	Actie
1. onderdak hellend dak	Advies	-
6. bitumen plat dak garage	Geen asbest	-
6.1 Code: 001	Puntmonster	-

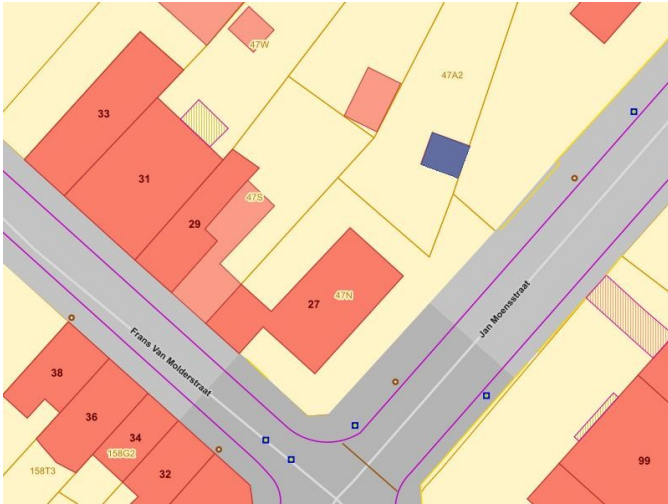
Zone 2: Tuinhuis

- 0 Asbestmaterialen
- 0 Beperkingen
- 0 Uitsluitingen
- 0 Roerende goederen
- 0 Puin, steenslag, (water)bodem
- 1 Adviezen**
- 0 Geen asbest

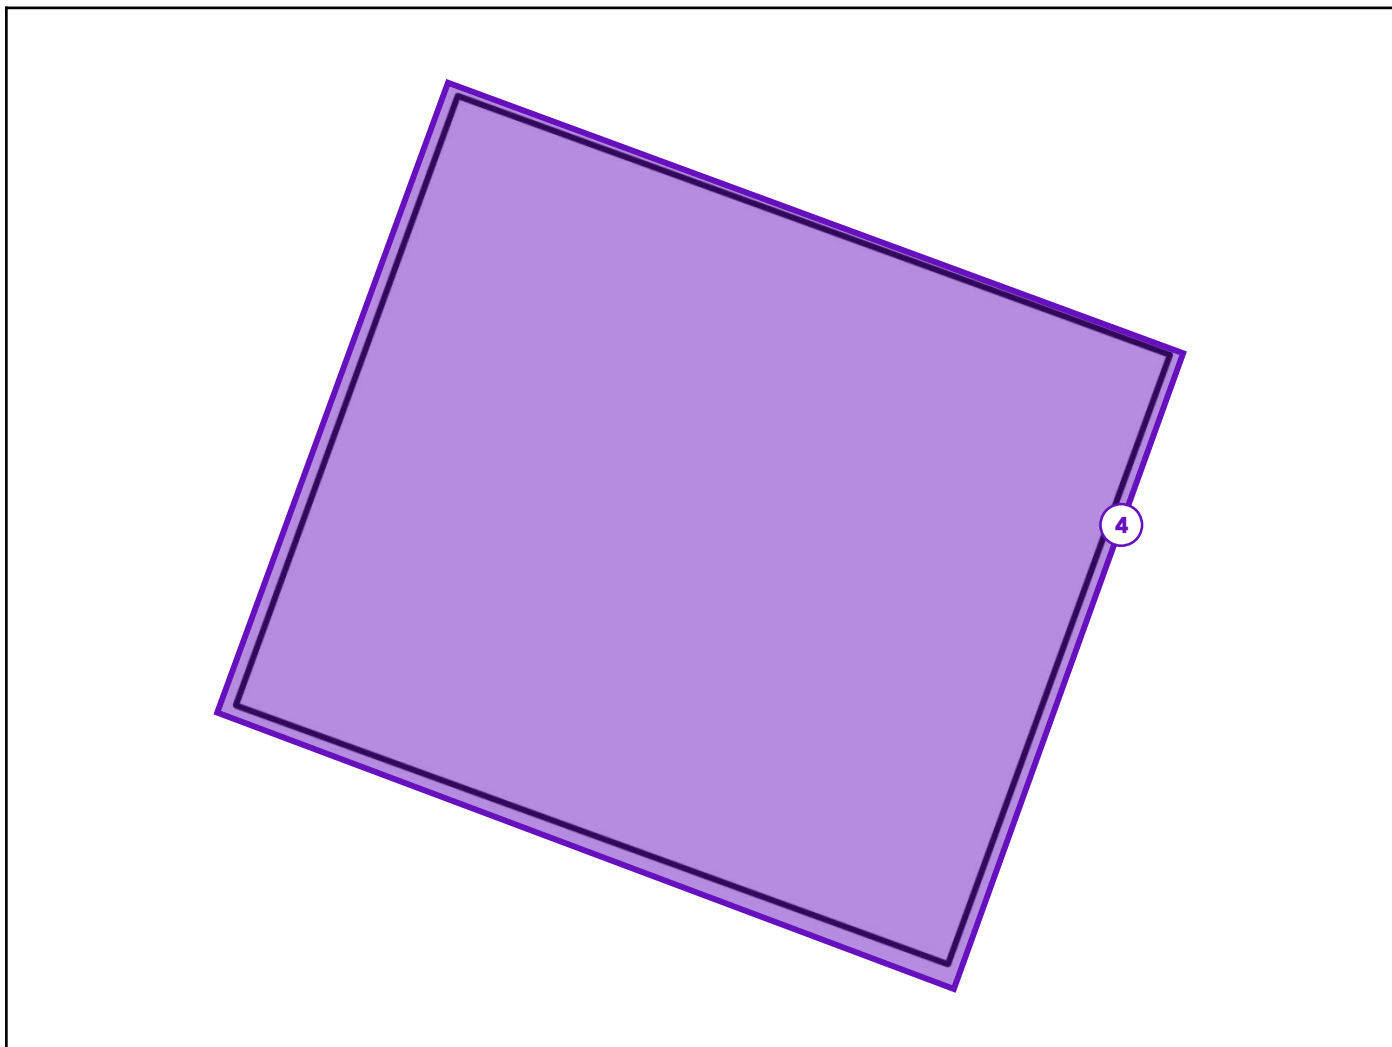
Plan 2.1: Tuinhuis plan

Beschrijving	Type	Actie
4. tuinhuis	Advies	-
