Asbestinventarisatetest

Leeuwerikenstraat 51, 1850 Grimbergen

Attestnummer : 20231211-000023.000

Uitgegeven op : 11.12.2023

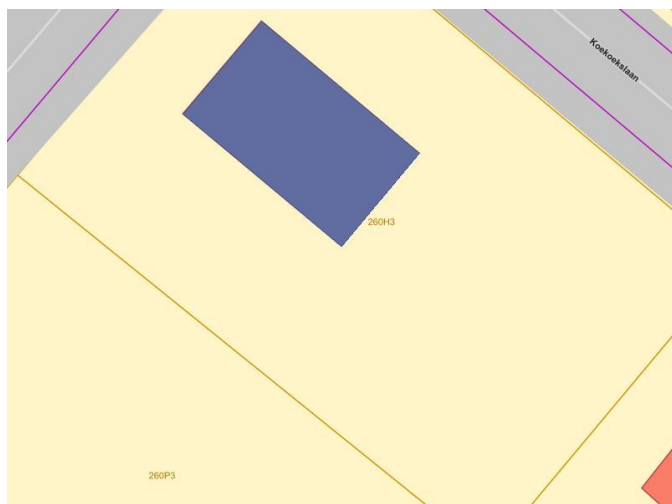
Zone 1: Woning

Tijdens de inspectie vastgesteld:

- 4** **Asbestmaterialen**
- 0 Beperkingen
- 0 Uitsluitingen
- 0 Roerende goederen
- 0 Puin, steenslag, (water)bodem
- 1** **Adviezen**
- 1** **Geen asbest**

Beschrijving	Type	Actie
3. coating deksteen	Asbestmateriaal	Zorgvuldig beheren
3.1 Code: 004	Puntmonster	-
4. deksteen rondom woning	Asbestmateriaal	Zorgvuldig beheren
4.1 Code: 002	Puntmonster	-

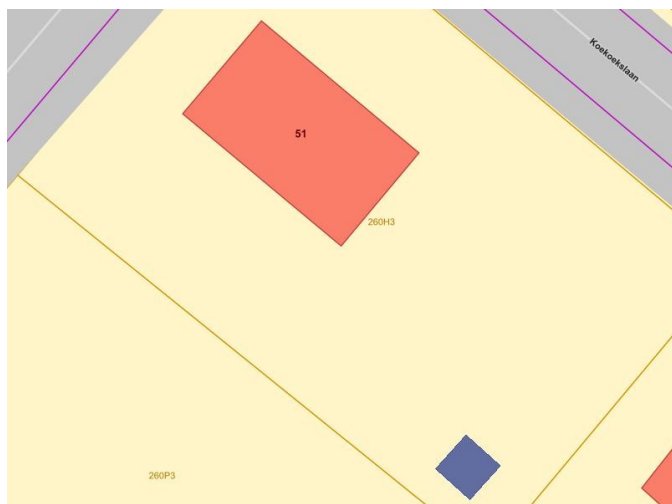
Zone 2: Tuinhuis

Tijdens de inspectie vastgesteld:

- 0 Asbestmaterialen
- 0 Beperkingen
- 0 Uitsluitingen
- 0 Roerende goederen
- 0 Puin, steenslag, (water)bodem
- 0 Adviezen
- 0 Geen asbest

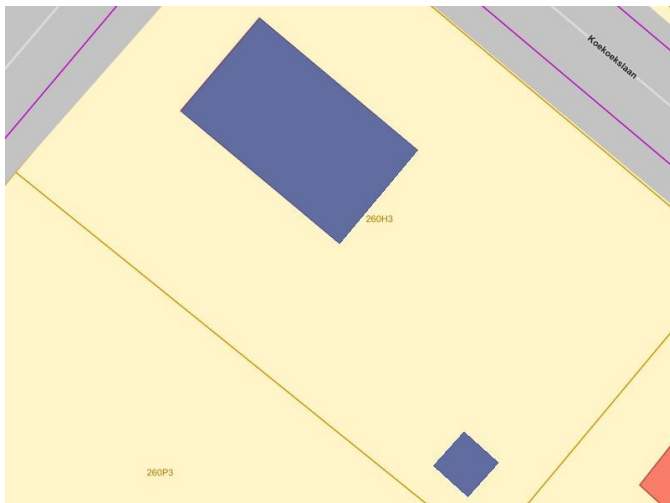
Zone 3: Overig gebied

Tijdens de inspectie vastgesteld:

- 1 Asbestmateriaal**
- 0 Roerend goed
- 0 Puin, steenslag, (water)bodem
- 0 Geen asbest
