Asbestinventarisatetest

Toekomststraat 23, 8930 Menen

Attestnummer : 20230221-000530.000

Uitgegeven op : 21.02.2023

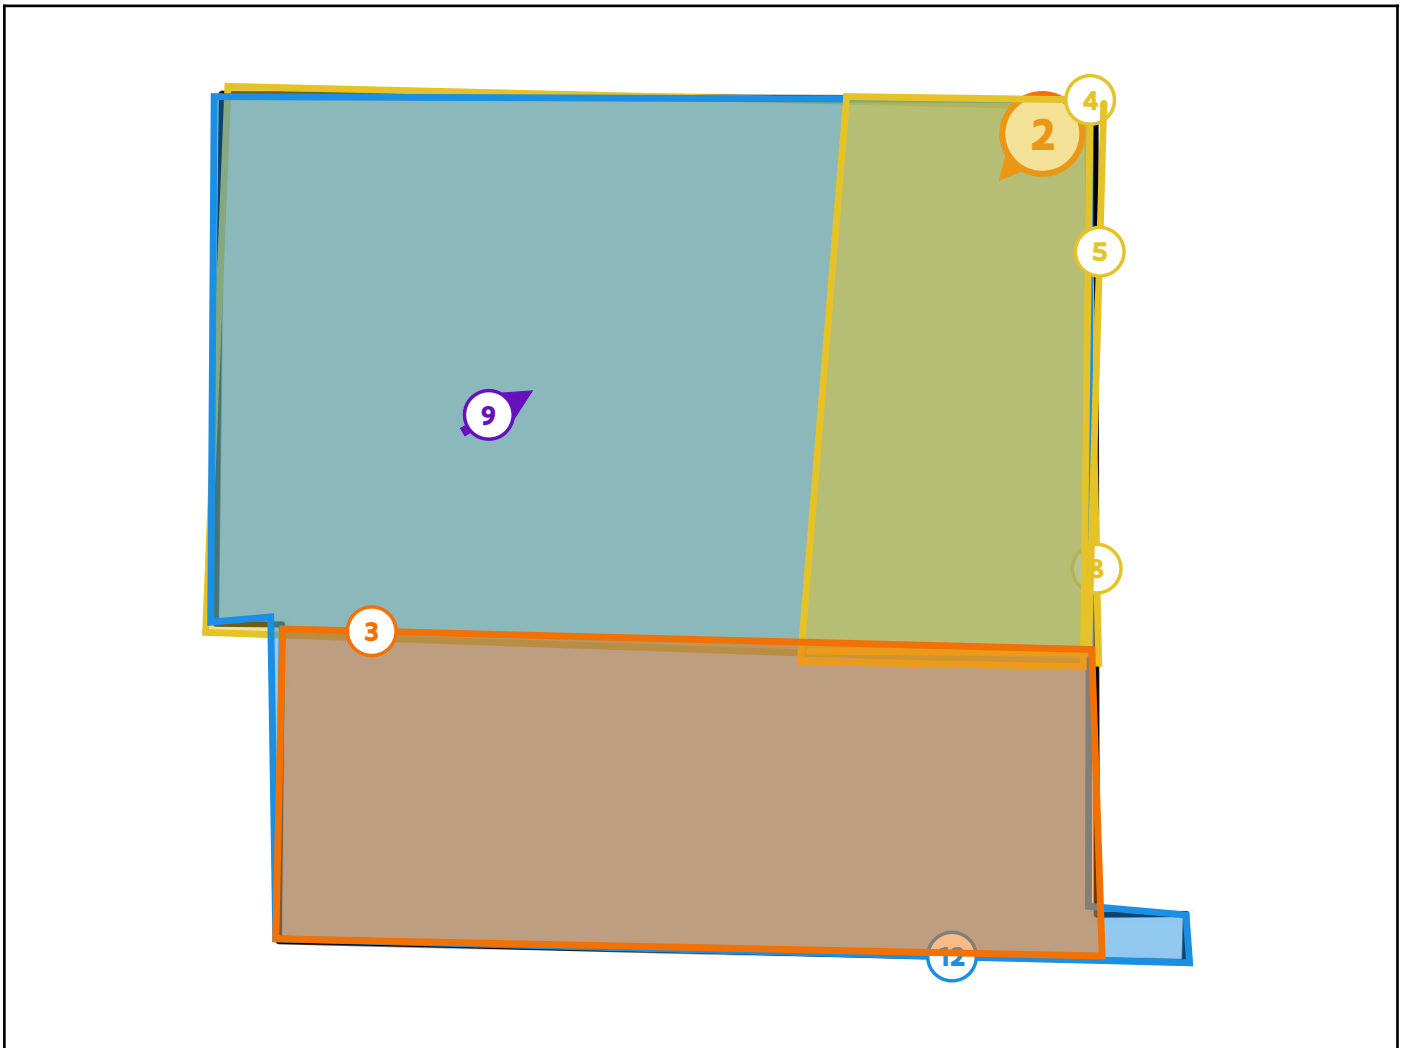
Plan 1.1: Perceel

Beschrijving	Type	Actie
2. schouw woning	Asbestmateriaal	Verwijderen
3. Golfplaten garage	Asbestmateriaal	Verwijderen
4. Roofing dak gelijkvloers	Asbestmateriaal	Zorgvuldig beheren
5. Muurafdeksteen	Asbestmateriaal	Zorgvuldig beheren
8. Onderdak woning	Asbestmateriaal	Zorgvuldig beheren
9. Schouw woning	Beperking	-
12. Plakwerk muren	Geen asbest	-

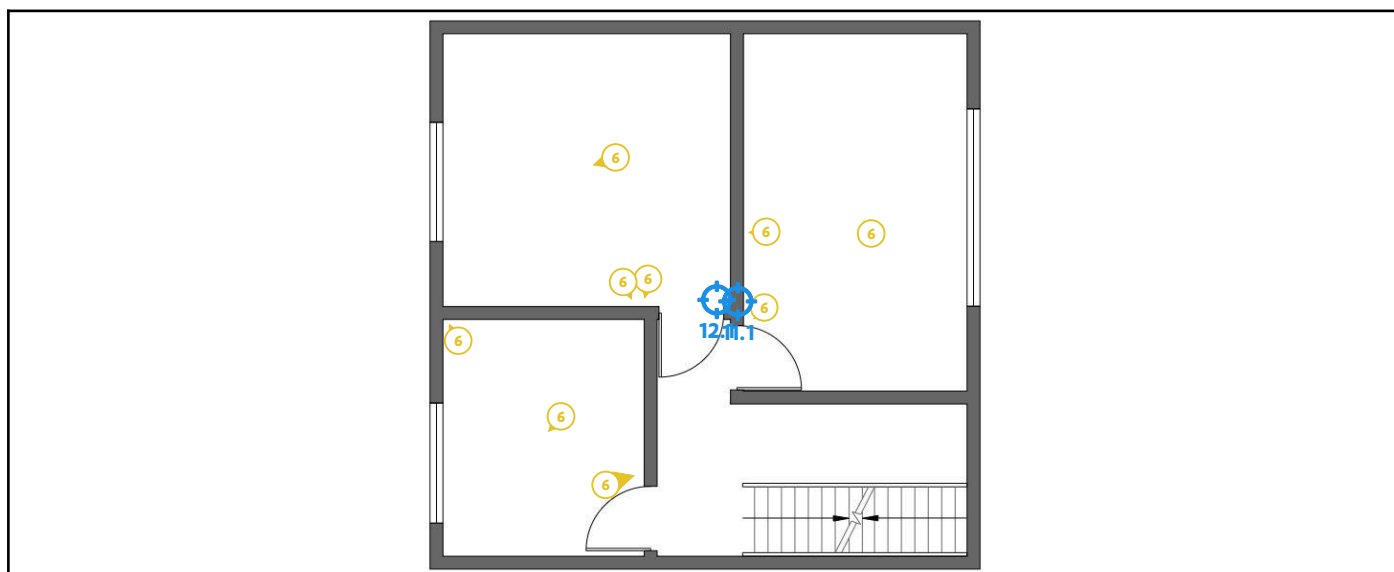
Plan 1.3: Verdp +1

Beschrijving	Type	Actie
6. Bakeliet	Asbestmateriaal	Zorgvuldig beheren
11. Plakwerk plafond	Geen asbest	-
11.1 Code: S2	Mengmonster	-
12. Plakwerk muren	Geen asbest	-
12.1 Code: S1	Mengmonster	-

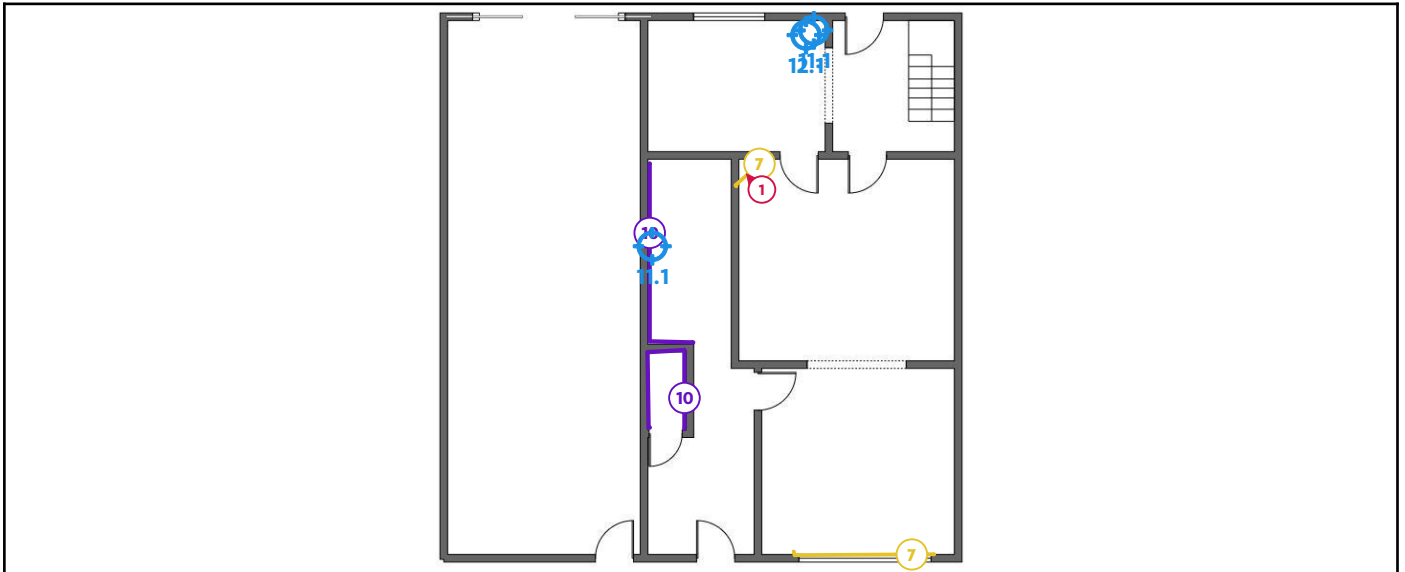
Plan 1.4: Gelijkvloers

Beschrijving	Type	Actie
1. Gaskachel living	Asbestmateriaal	Dringend verwijderen
7. Massal toepassingen	Asbestmateriaal	Zorgvuldig beheren
10. Lijm faïence tegel	Advies	-
11. Plakwerk plafond	Geen asbest	-
11.1 Code: S2	Mengmonster	-
12. Plakwerk muren	Geen asbest	-
12.1 Code: S1	Mengmonster	-
