Asbestinventarisatetest

Koning Leopoldstraat 12, 9920 Lievegem

Attestnummer : 20230228-000185.000

Niet-asbestveilig

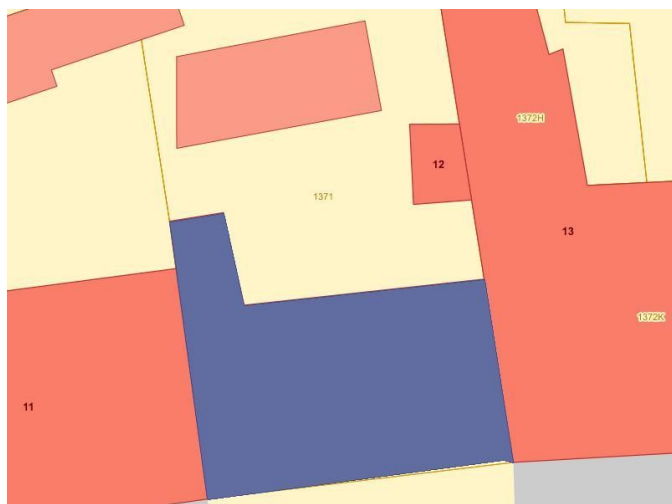
Zone 1: Hoofdgebouw

- 4 Asbestmaterialen**
- 0 Beperkingen
- 0 Uitsluitingen
- 0 Roerende goederen
- 0 Puin, steenslag, (water)bodem
- 1 Adviezen**
- 4 Geen asbest**

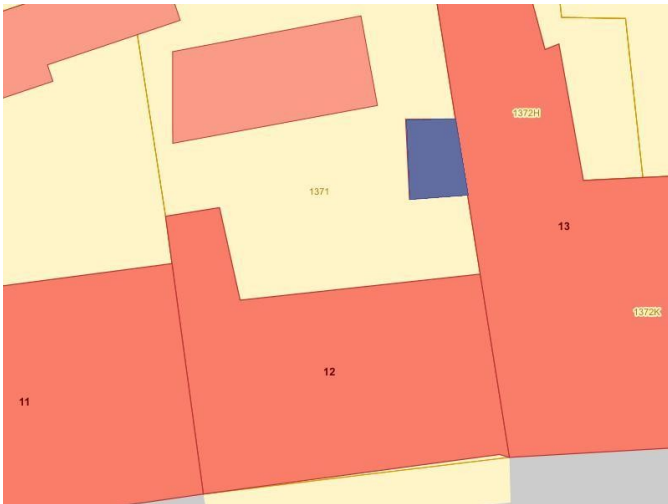
Zone 2: Gebouw + wc

- 0 Asbestmaterialen
- 0 Beperkingen
- 0 Uitsluitingen
- 0 Roerende goederen
- 0 Puin, steenslag, (water)bodem
- 1 Adviezen
- 1 Geen asbest

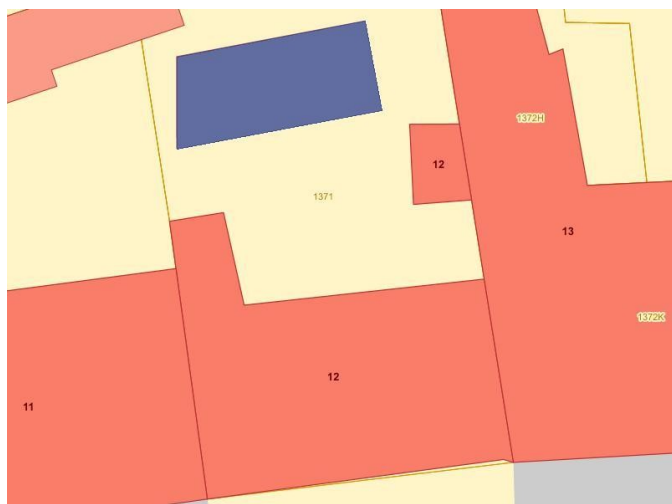
Zone 3: Stal

- 0 Asbestmaterialen
- 0 Beperkingen
- 0 Uitsluitingen
- 0 Roerende goederen
- 0 Puin, steenslag, (water)bodem
- 0 Adviezen
- 0 Geen asbest
