Asbestinventarisatetest

Romeinsesteenweg 214, 1800 Vilvoorde

Attestnummer : 20240103-000004.000

Uitgegeven op : 03.01.2024

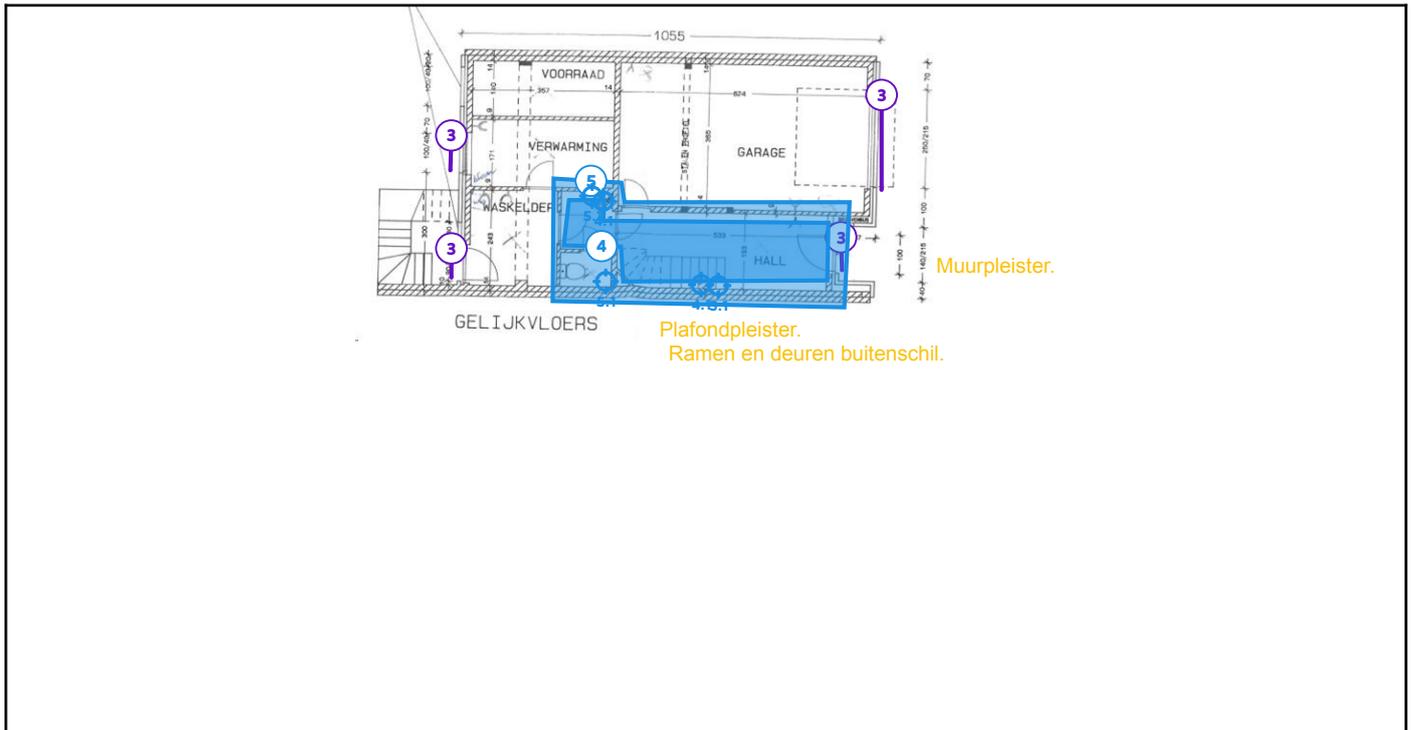
Plan 1.1: Plan woning glv

Beschrijving	Type	Actie
3. ramen en deuren buitenschil	Advies	-
4. muurpleister	Geen asbest	-
4.1 Code: 001	Mengmonster	-
5. plafondpleister	Geen asbest	-
5.1 Code: 002	Mengmonster	-

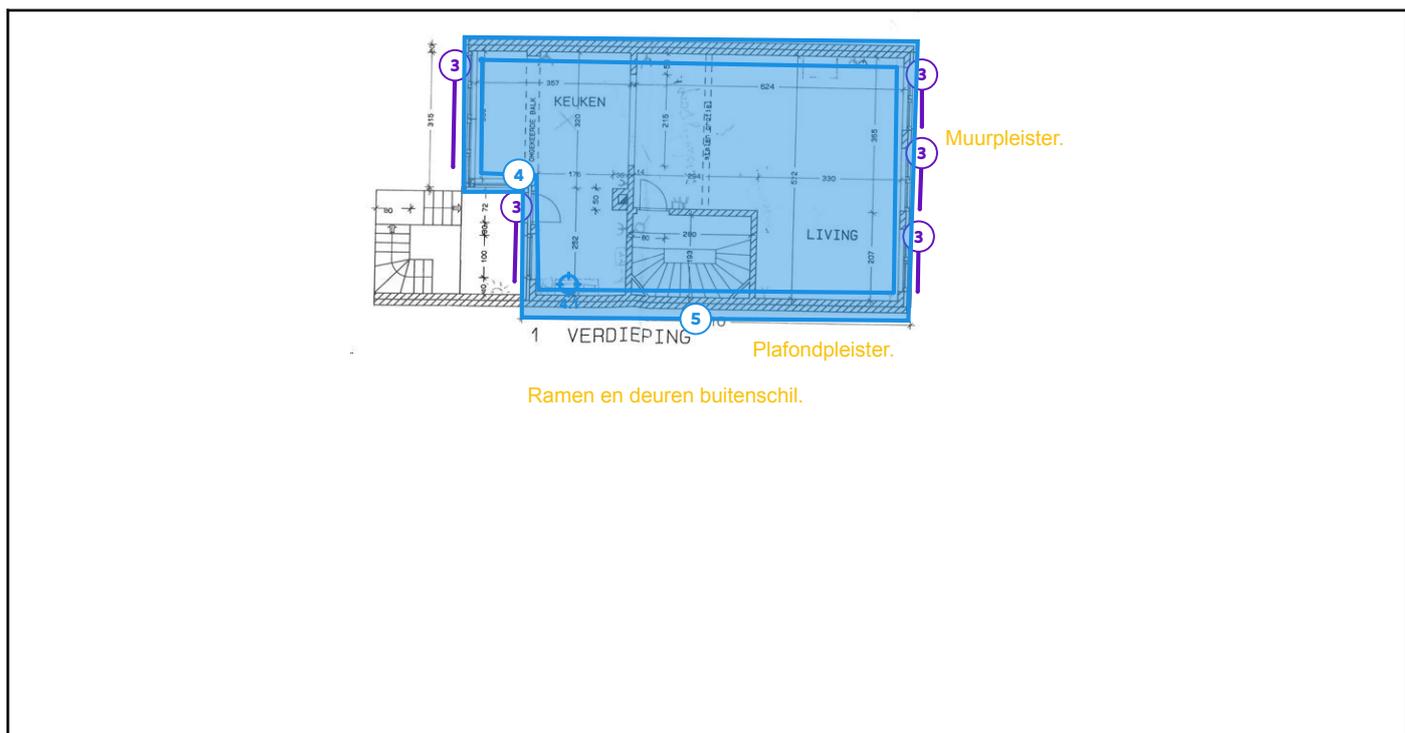
Plan 1.2: Plan woning +1

Beschrijving	Type	Actie
3. ramen en deuren buitenschil	Advies	-
4. muurpleister	Geen asbest	-
4.1 Code: 001	Mengmonster	-
5. plafondpleister	Geen asbest	-

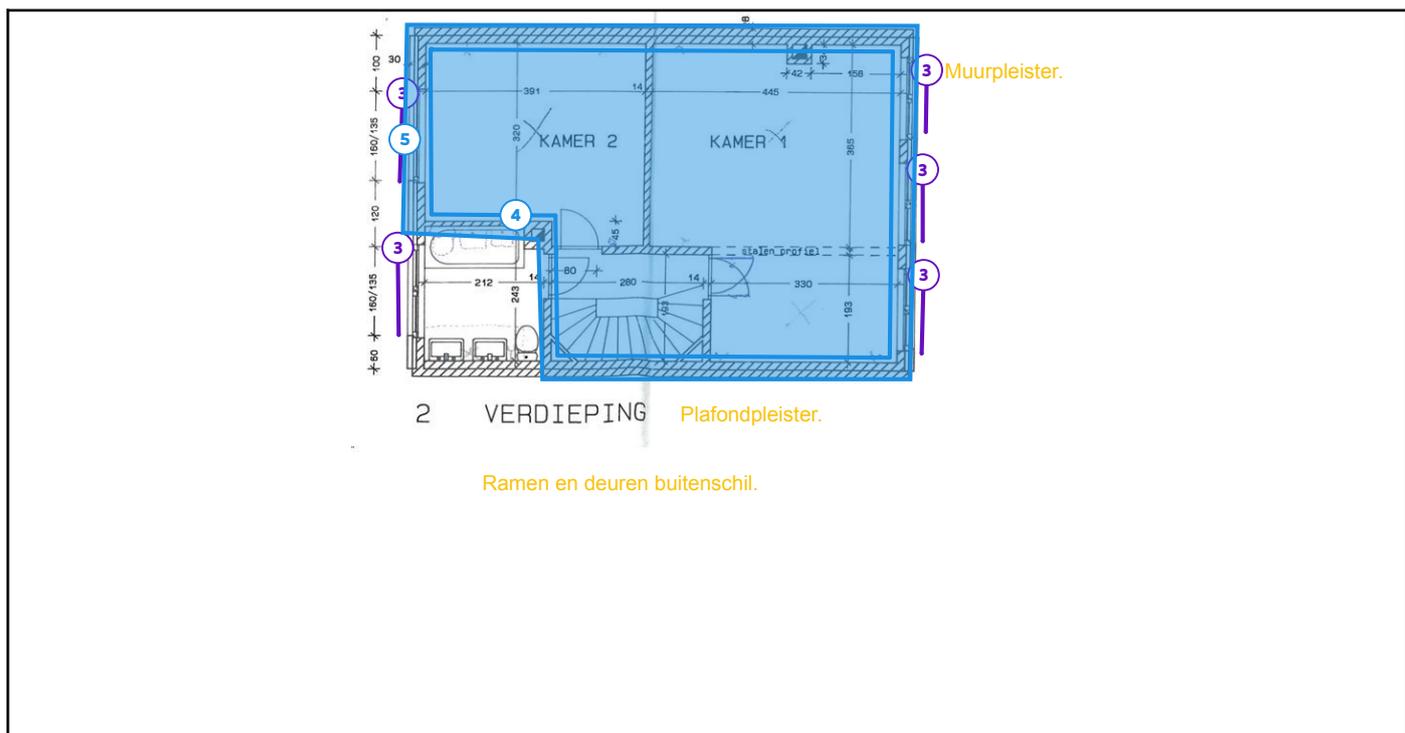
Plan 1.3: Plan woning +2

Beschrijving	Type	Actie
3. ramen en deuren buitenschil	Advies	-
4. muurpleister	Geen asbest	-
5. plafondpleister	Geen asbest	-

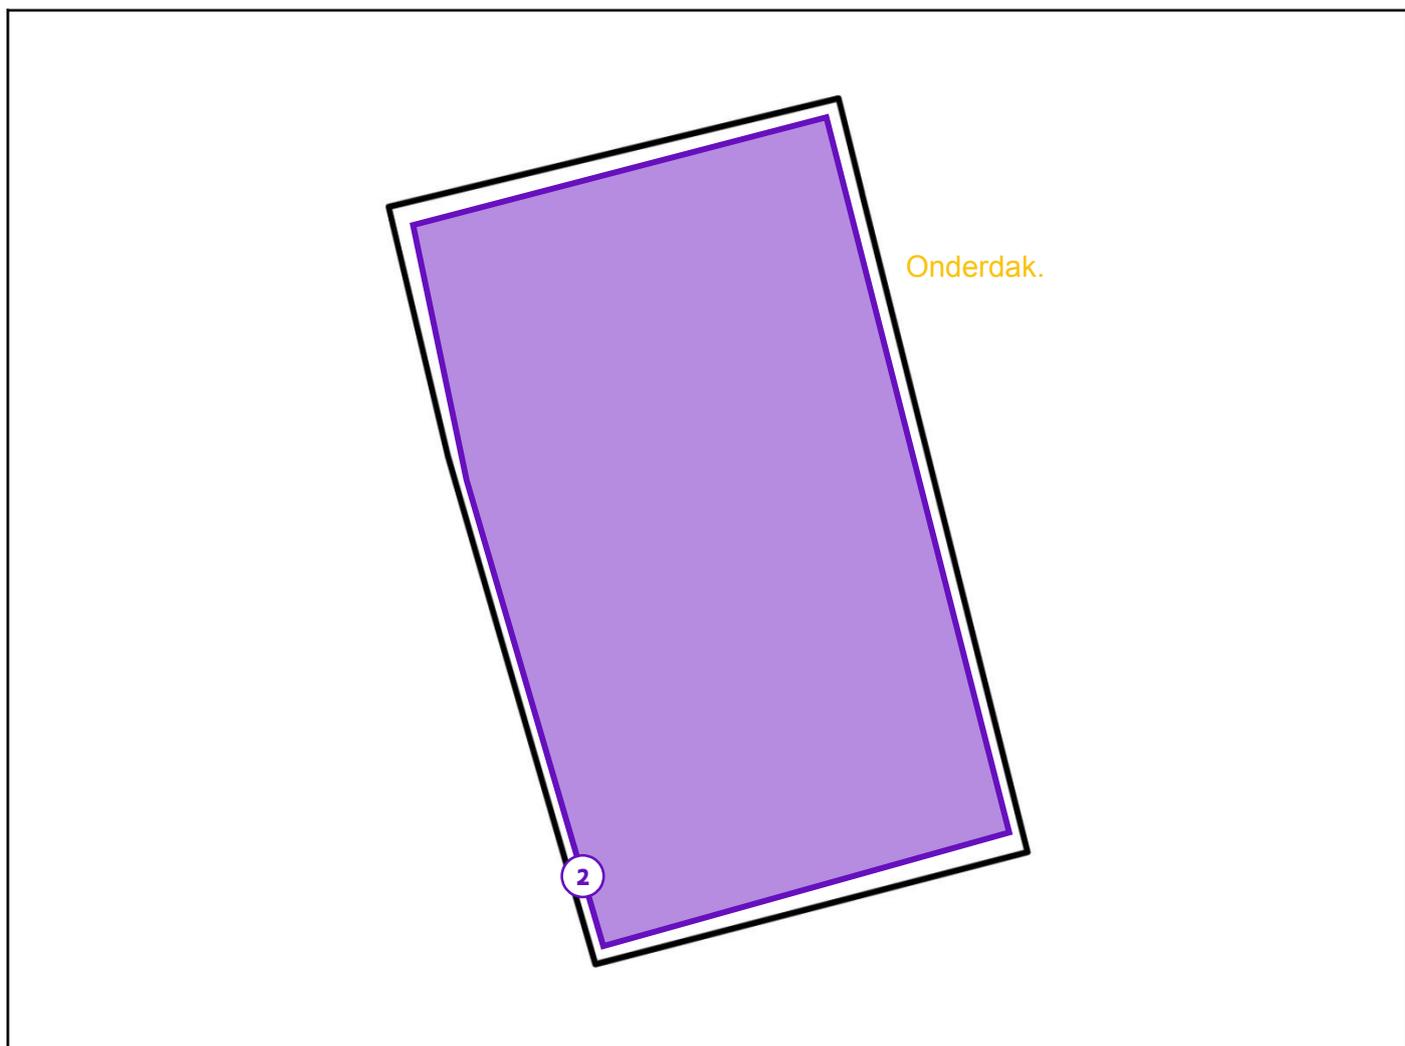
Plan 1.4: Woning plan

Beschrijving	Type	Actie
2. onderdak hellend dak	Advies	-

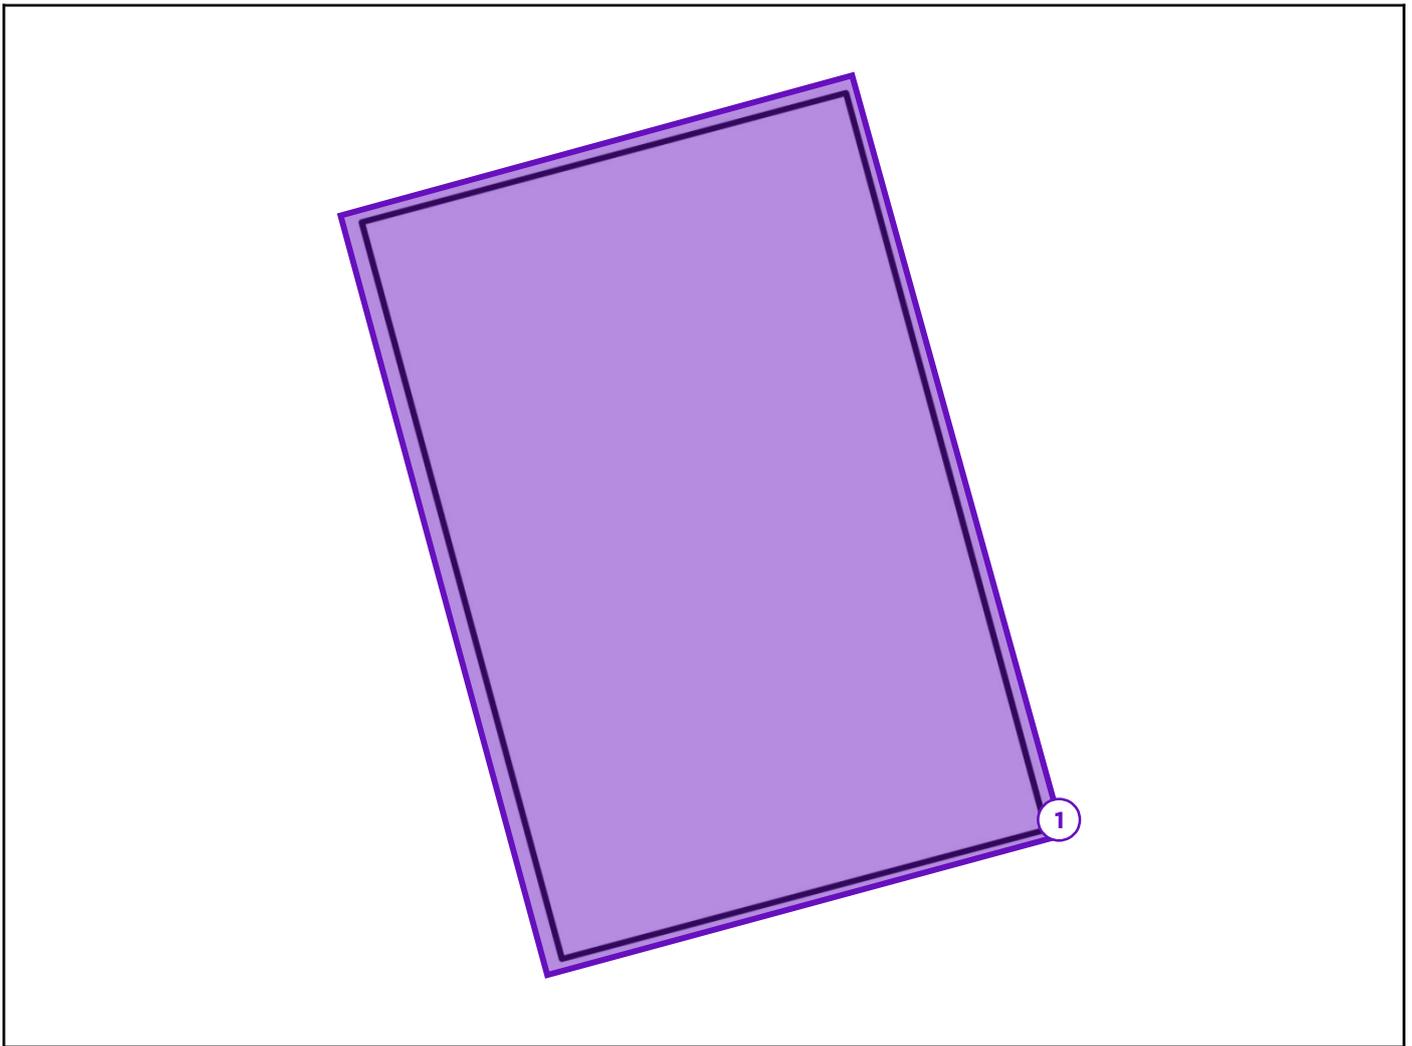
Plan 2.1: Tuinhuis plan

Beschrijving	Type	Actie
1. tuinhuis	Advies	-
