# Asbestinventarisatetest

Hospitaalstraat 47, 9900 Eeklo

Attestnummer : 20230726-000289.001

Uitgegeven op : 26.07.2023

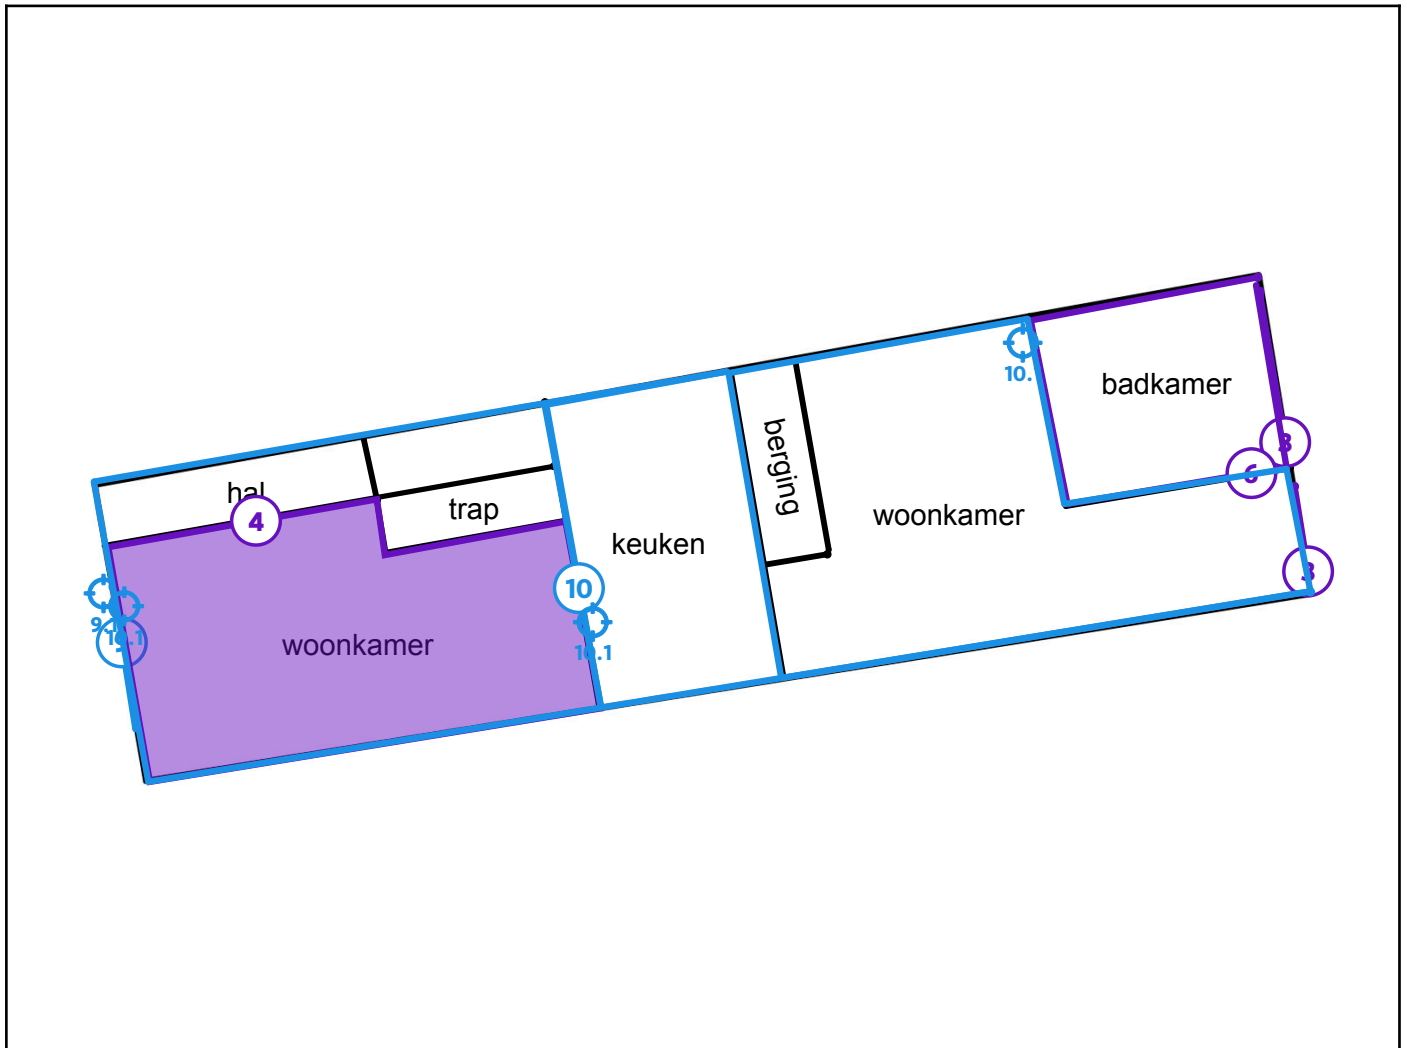
# Plan 1.1: Plan gelijkvloers

Beschrijving	Type	Actie
3. Afdichting ruiten	Advies	-
4. Vinyl gelijkvloers	Advies	-
6. Faience tegels	Advies	-
9. Mastiek ramen	Geen asbest	-
9.1 Code: 802-4	Puntmonster	-
10. Pleisterwerk wanden	Geen asbest	-
10.1 Code: 802-1	Mengmonster	-

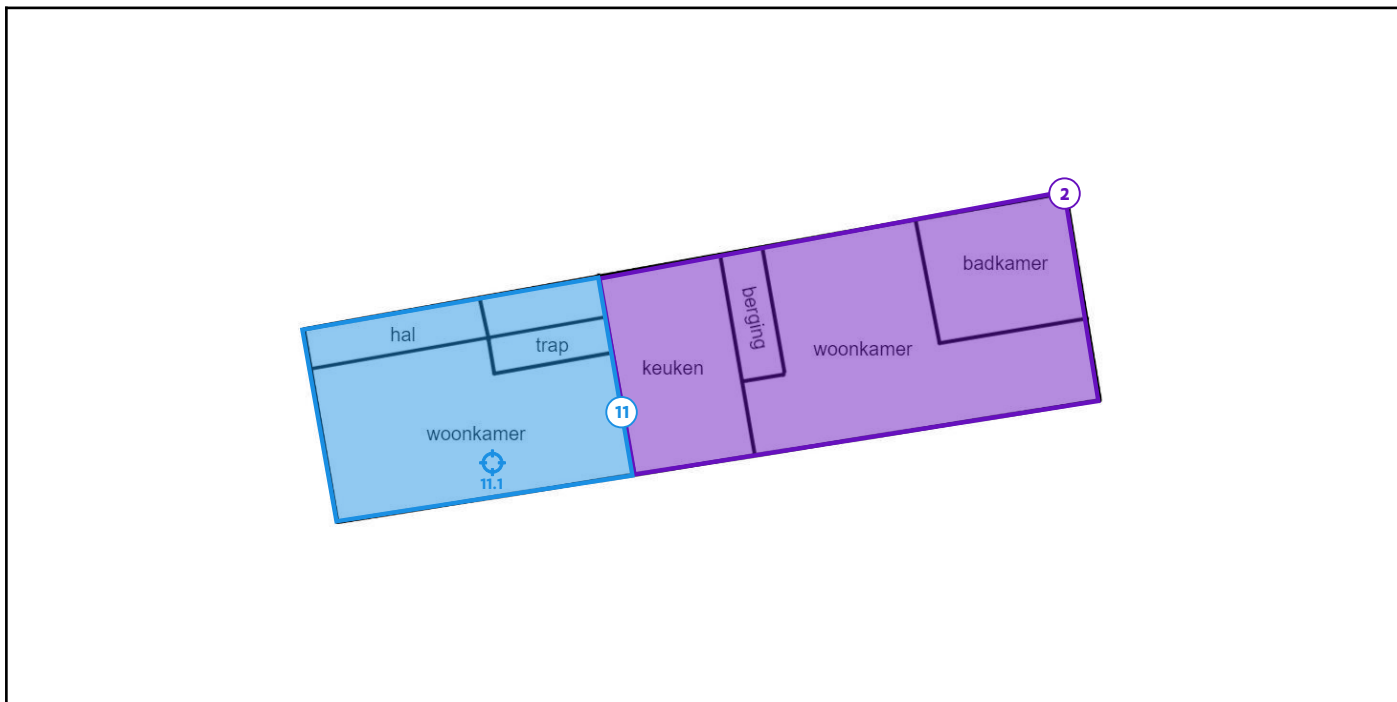
## Plan 1.3: Plafond gelijkvloers

Beschrijving	Type	Actie
2. Valse plafonds	Advies	-
11. Pleisterwerk plafonds	Geen asbest	-
11.1 Code: 802-2	Puntmonster	-

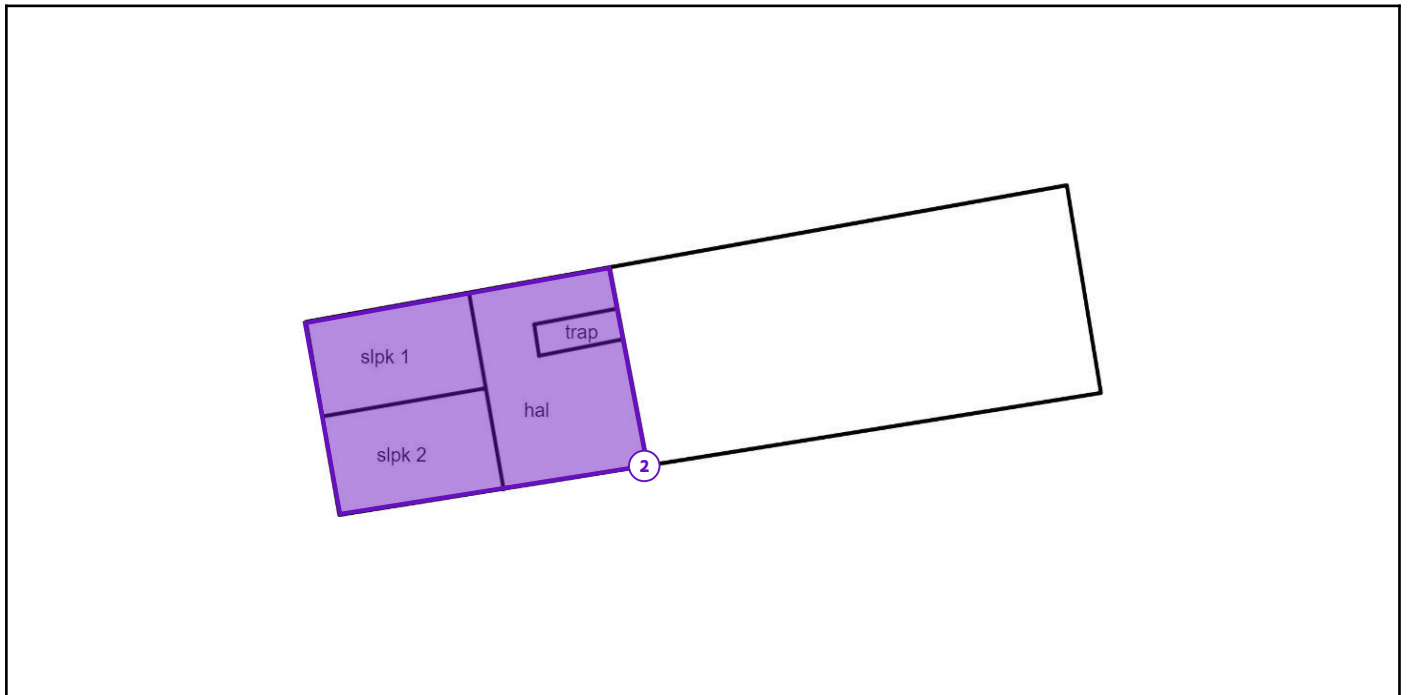
## Plan 1.4: Plafond 1ste verdiep

Beschrijving	Type	Actie
2. Valse plafonds	Advies	-

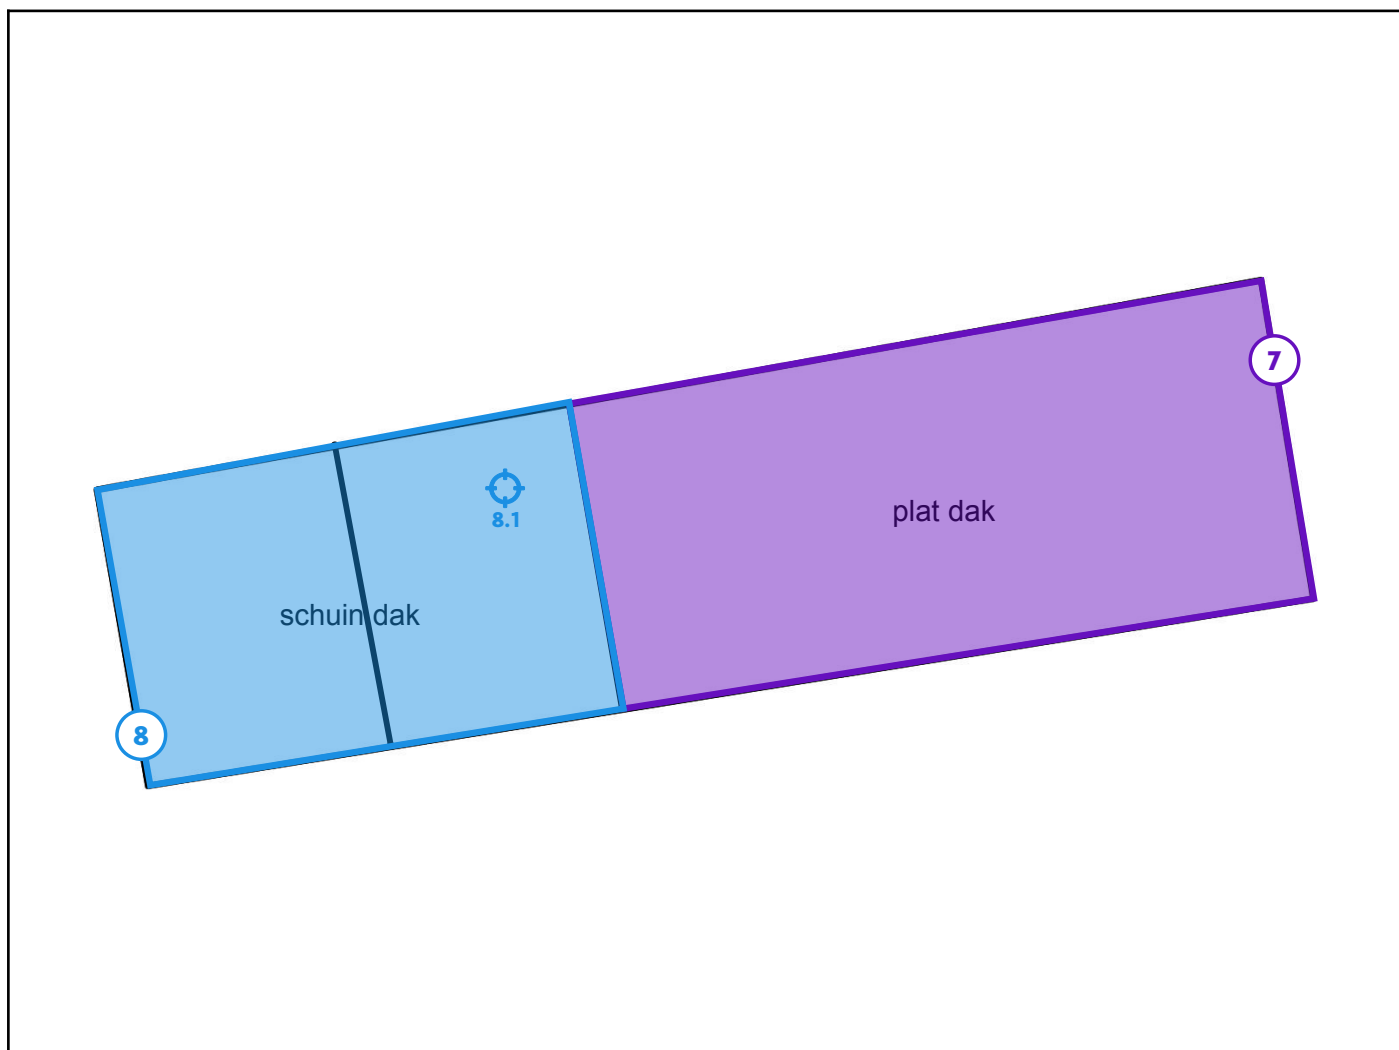
## Plan 1.5: Plan dak

Beschrijving	Type	Actie
7. Metalen dakplaten	Advies	-
8. Pleisterwerk onderdak	Geen asbest	-
8.1 Code: 802-3	Puntmonster	-

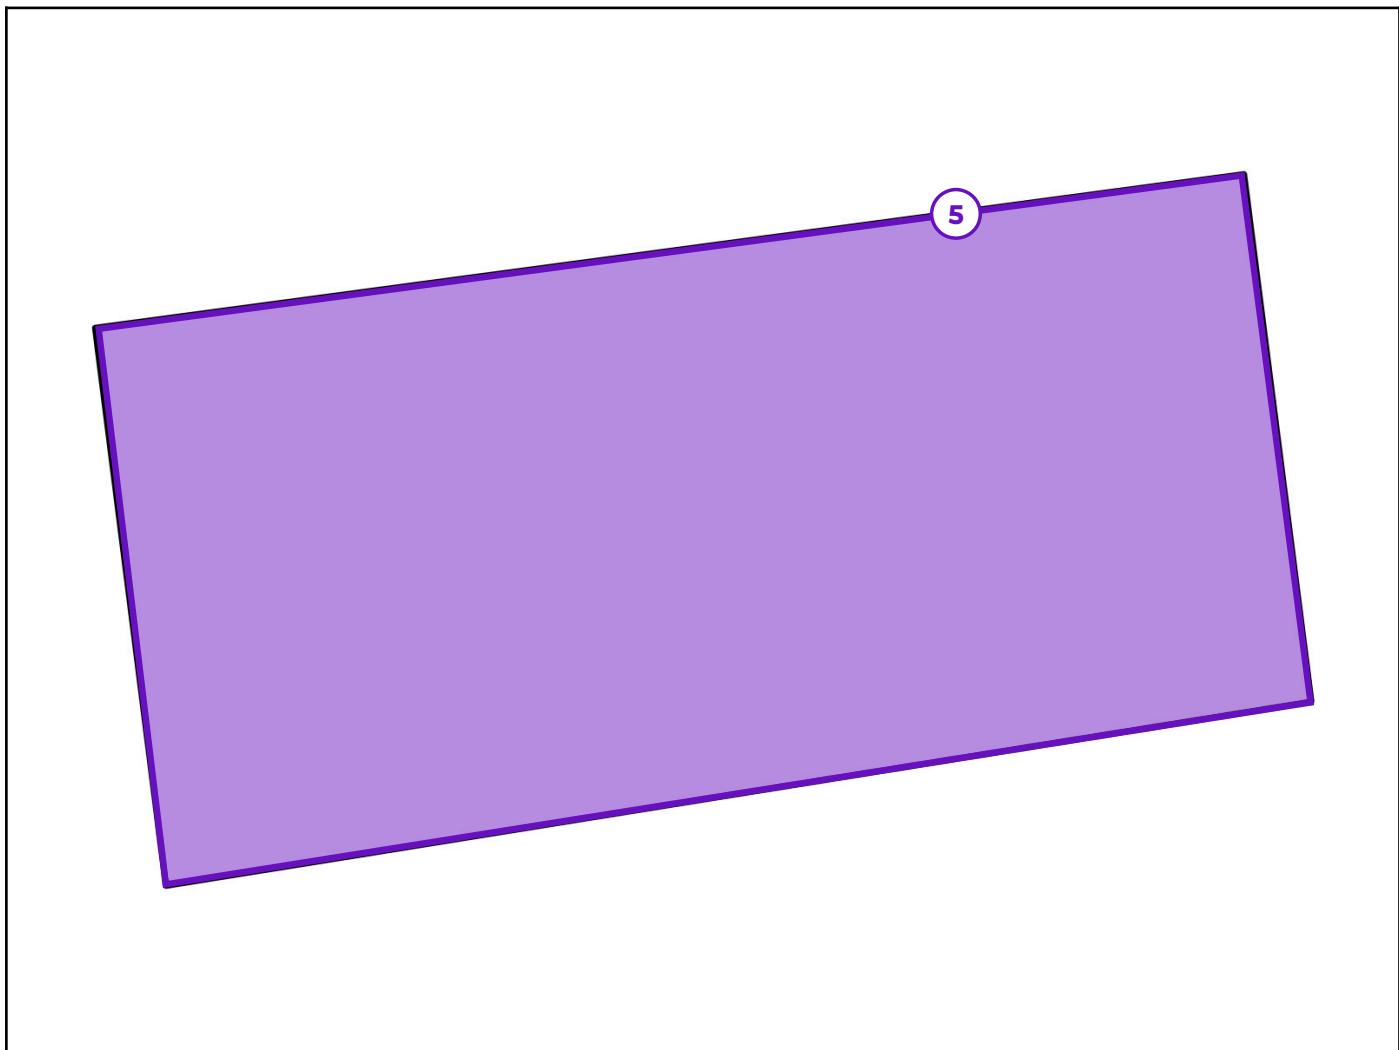
## Plan 2.1: Bijgebouw plan

Beschrijving	Type	Actie
5. EPDM plat dak	Advies	-
