Asbestinventarisatetest

Stevoortweg 158, 3540 Herk-de-Stad

Attestnummer : 20230822-000327.000

Uitgegeven op : 22.08.2023

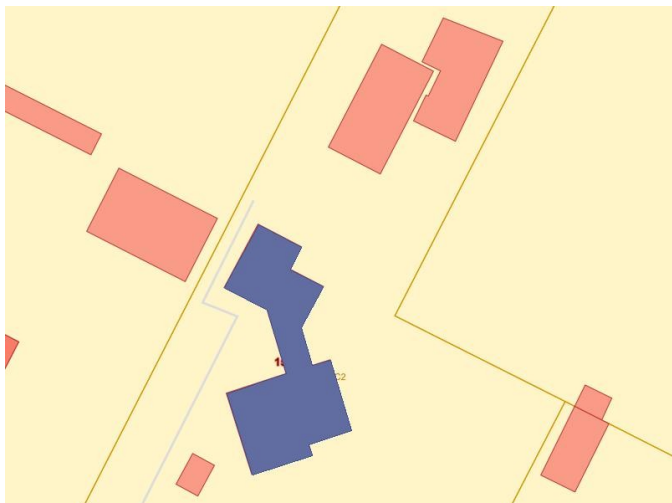
Zone 1: Woning + garage

- 2 Asbestmaterialen**
- 0 Beperkingen
- 0 Uitsluitingen
- 0 Roerende goederen
- 0 Puin, steenslag, (water)bodem
- 2 Adviezen**
- 2 Geen asbest**

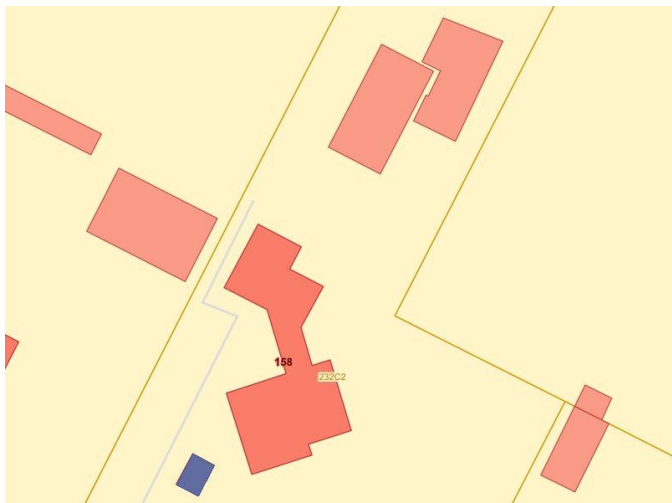
Zone 2: Pergola

- 0 Asbestmaterialen
- 0 Beperkingen
- 0 Uitsluitingen
- 0 Roerende goederen
- 0 Puin, steenslag, (water)bodem
- 0 Adviezen
- 1 Geen asbest**

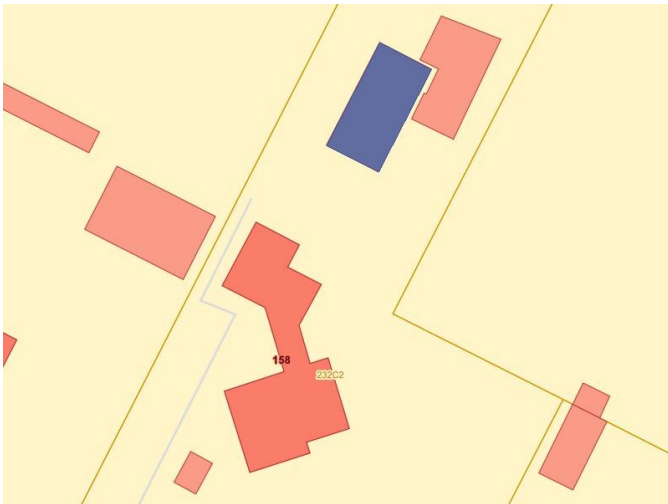
Zone 3: Werkplaats

- 0 Asbestmaterialen
- 0 Beperkingen
- 0 Uitsluitingen
- 0 Roerende goederen
- 0 Puin, steenslag, (water)bodem
- 0 Adviezen
- 0 Geen asbest

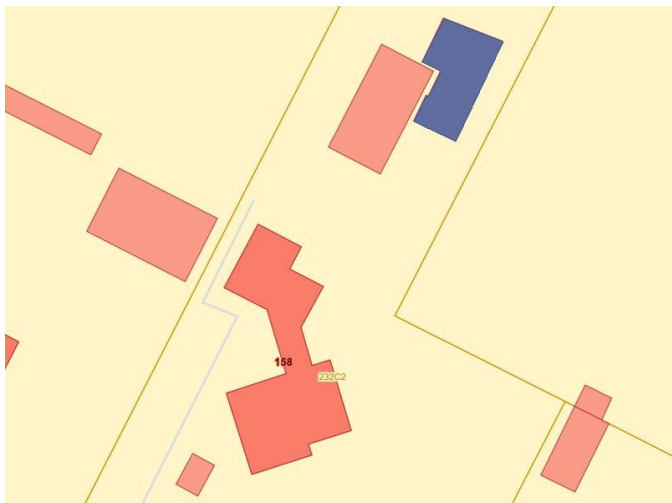
Zone 4: Schuur

1 **Asbestmateriaal**
