Asbestinventarisatetest

Kaaistraat 60, 9900 Eeklo

Attestnummer : 20240202-000374.001

Uitgegeven op : 08.02.2024

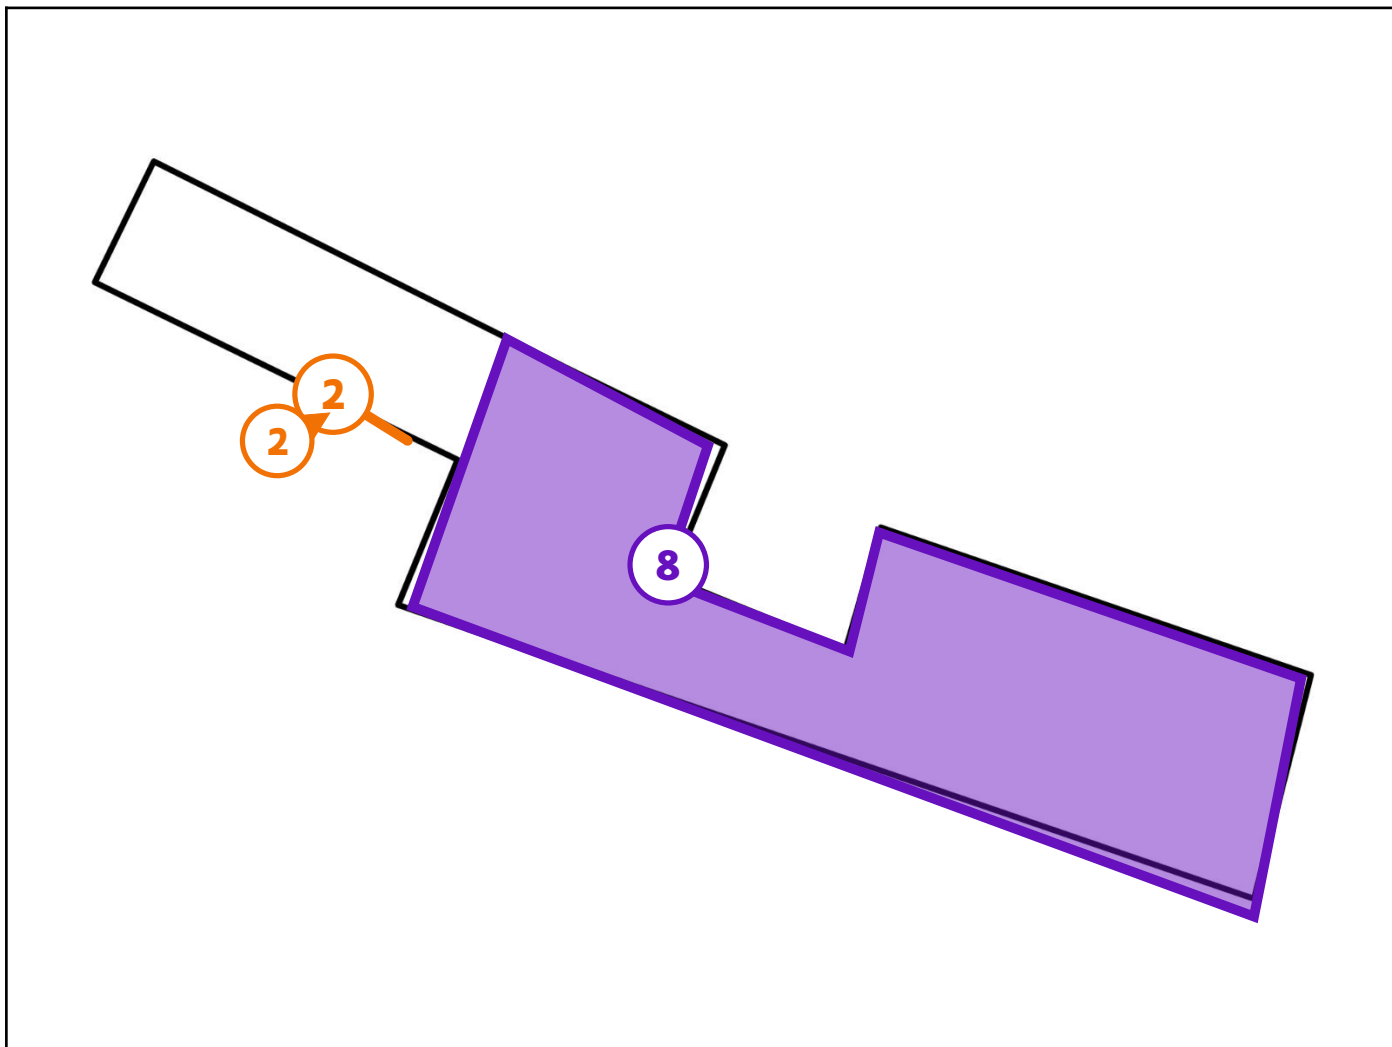
Plan 1.1: Hoofdgebouw plan

Beschrijving	Type	Actie
2. glasal ,plaat achterdeur	Asbestmateriaal	Verwijderen
8. plafonds	Advies	-

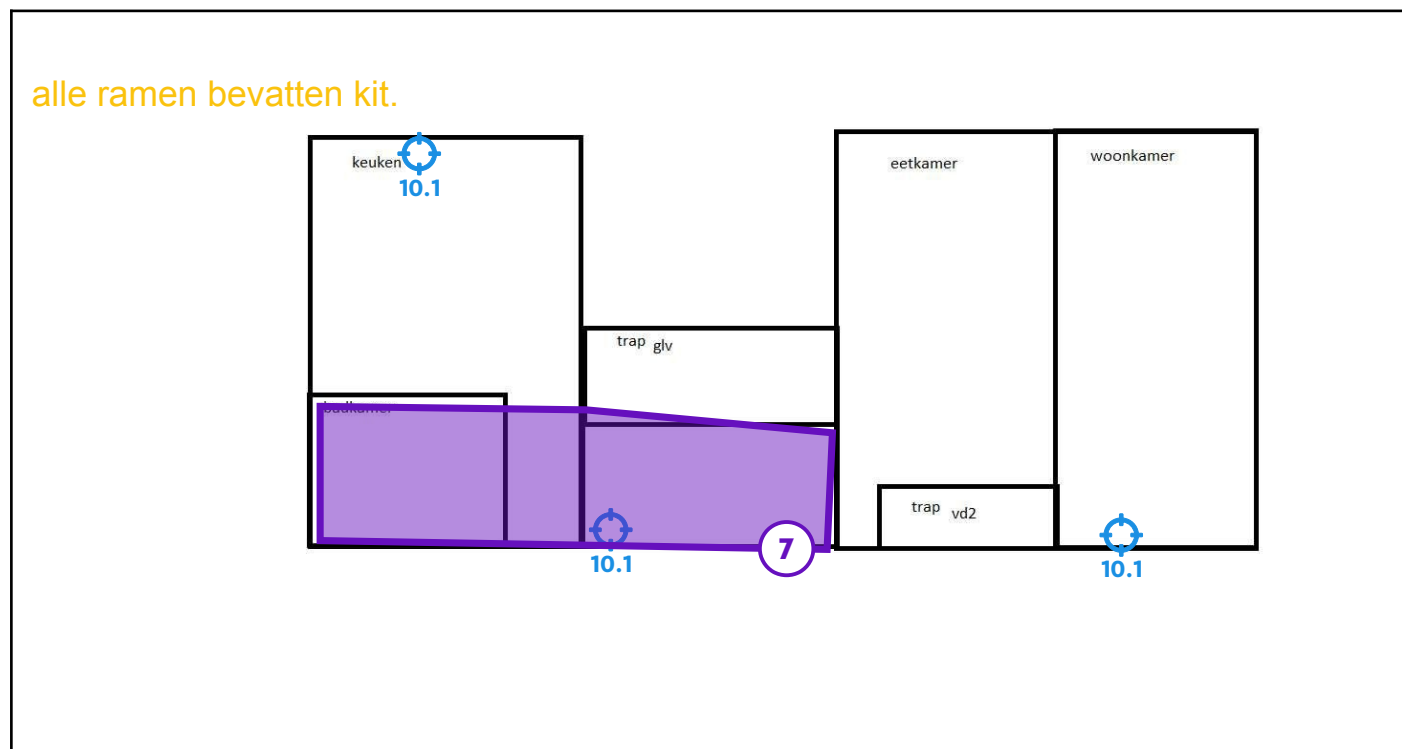
Plan 1.2: vd1

Beschrijving	Type	Actie
4. raamkit	Advies	-
7. vloertapijt	Advies	-
10. muurpleister	Geen asbest	-
10.1 Code: 01	Mengmonster	-

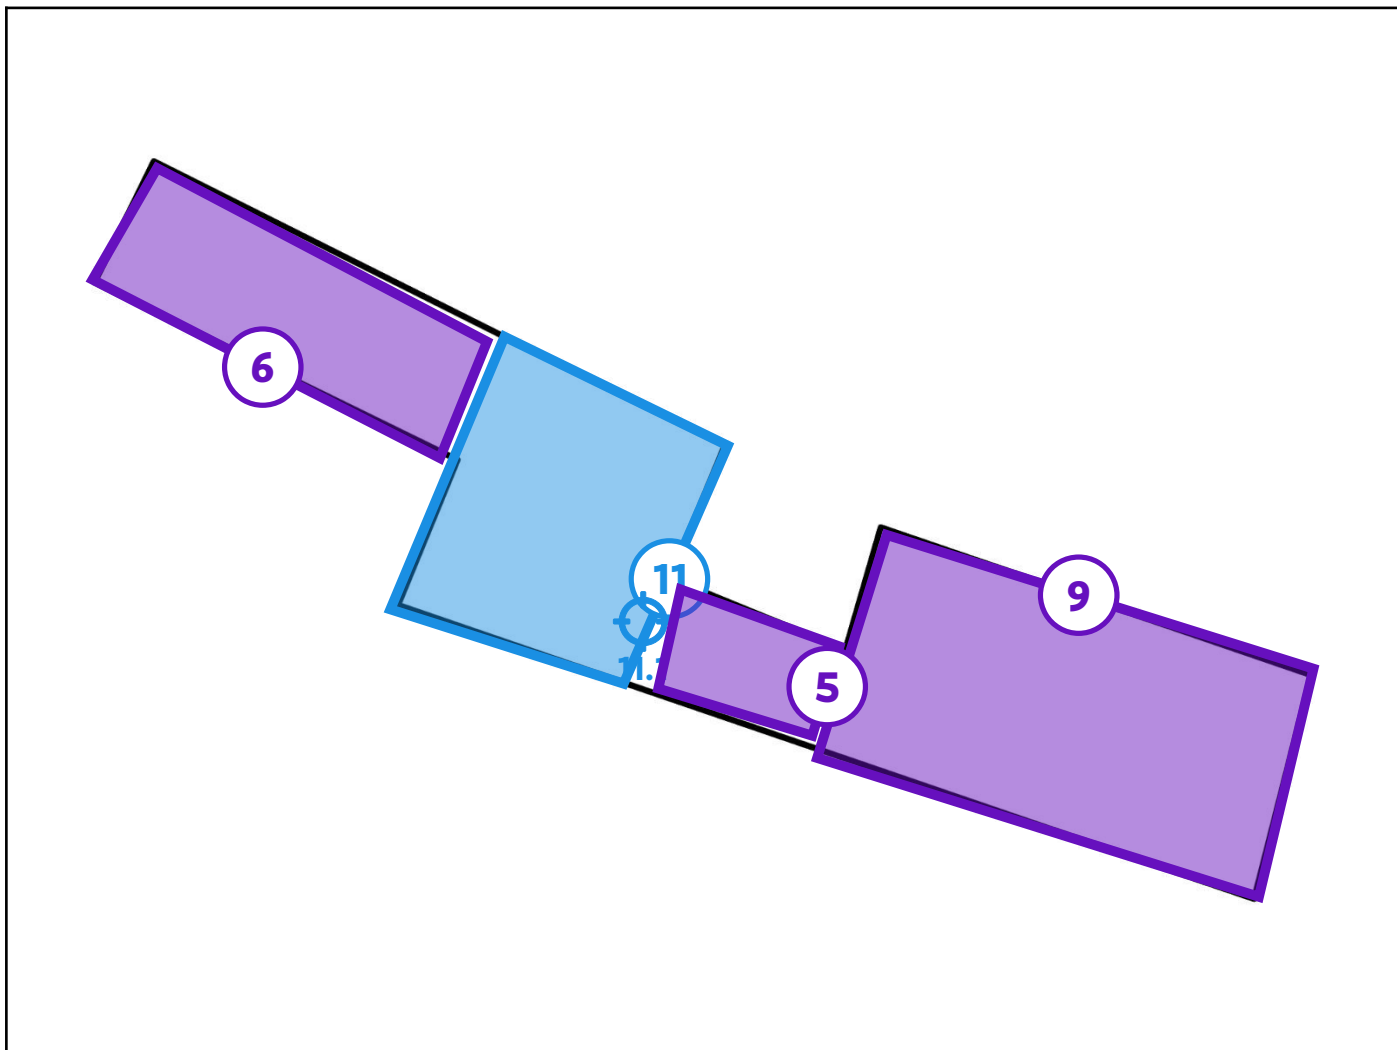
Plan 1.4: Hoofdgebouw plan

Beschrijving	Type	Actie
5. plat dak	Advies	-
6. onderdak schuur	Advies	-
9. onderdak hoofd dak voorste deel	Advies	-
11. onderdak hoofd dak achterste deel.	Geen asbest	-
11.1 Code: 02	Puntmonster	-

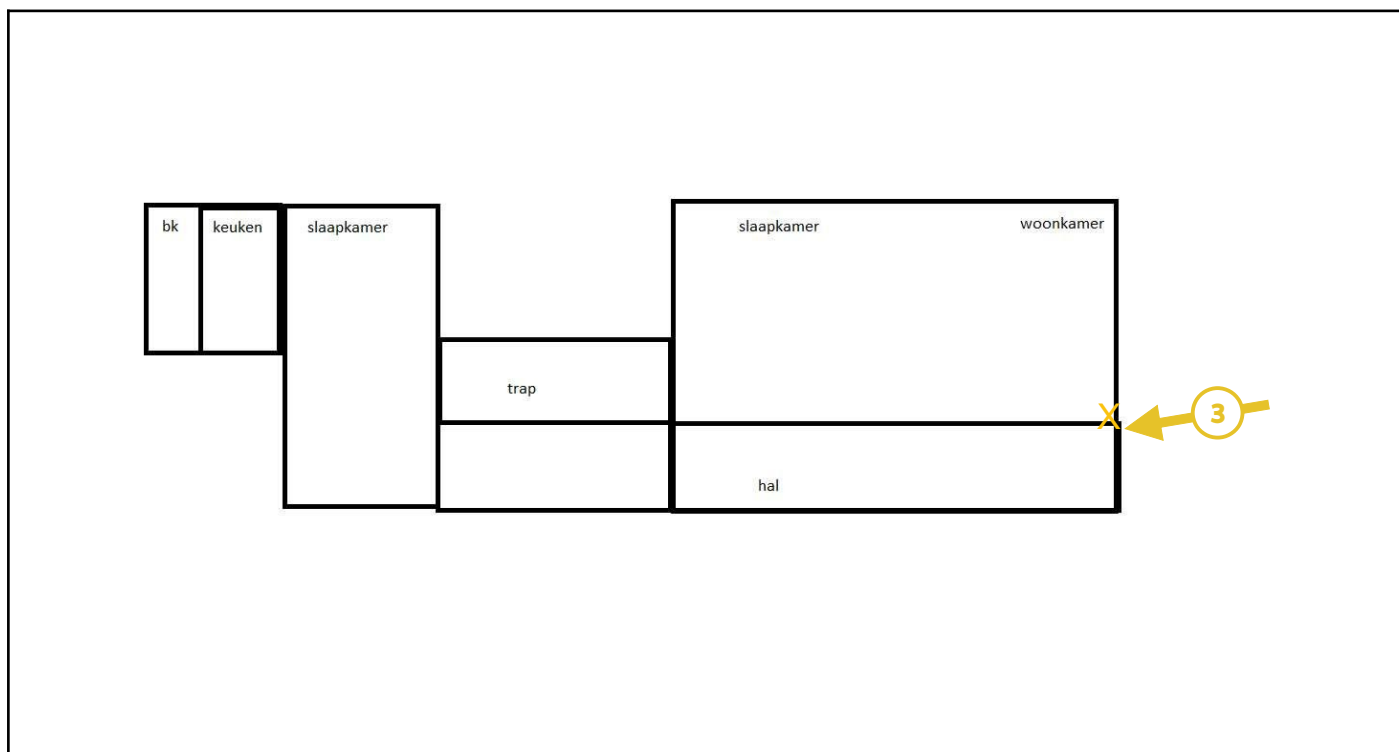
Plan 1.5: glv

Beschrijving	Type	Actie
3. Bakeliet zekeringkast/schakelaars	Asbestmateriaal	Zorgvuldig beheren

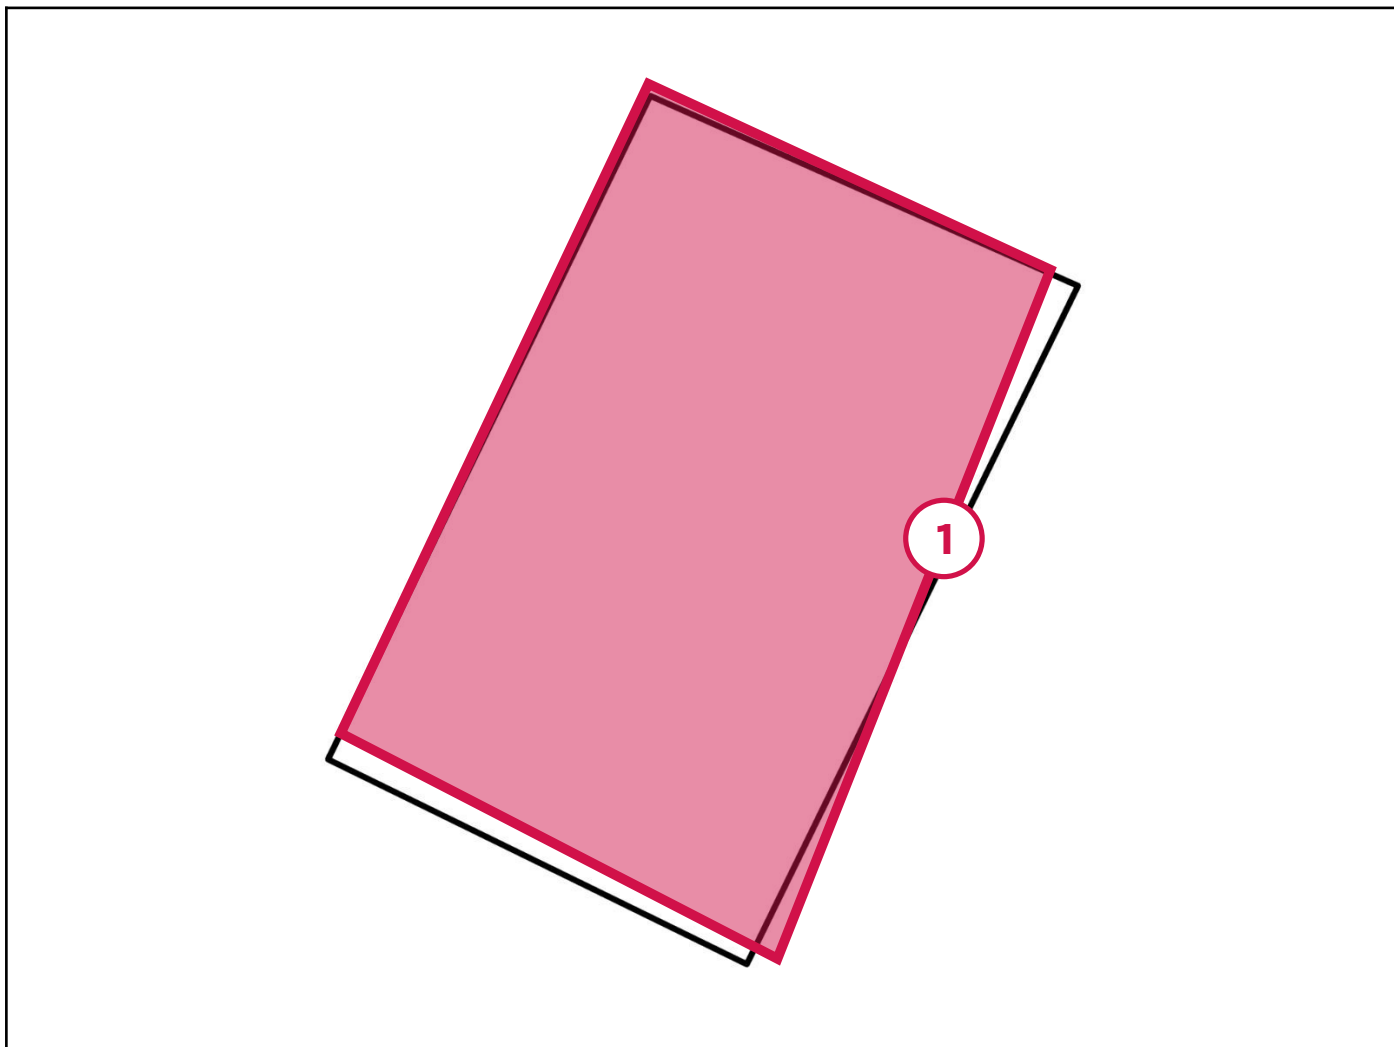
Plan 2.1: Bijgebouw plan

Beschrijving	Type	Actie
1. golfplaten tuinhuis	Asbestmateriaal	Dringend verwijderen
