Asbestinventarisatetest

Vagevuurstraat 15, 8940 Wervik

Attestnummer : 20240206-000181.000

Uitgegeven op : 06.02.2024

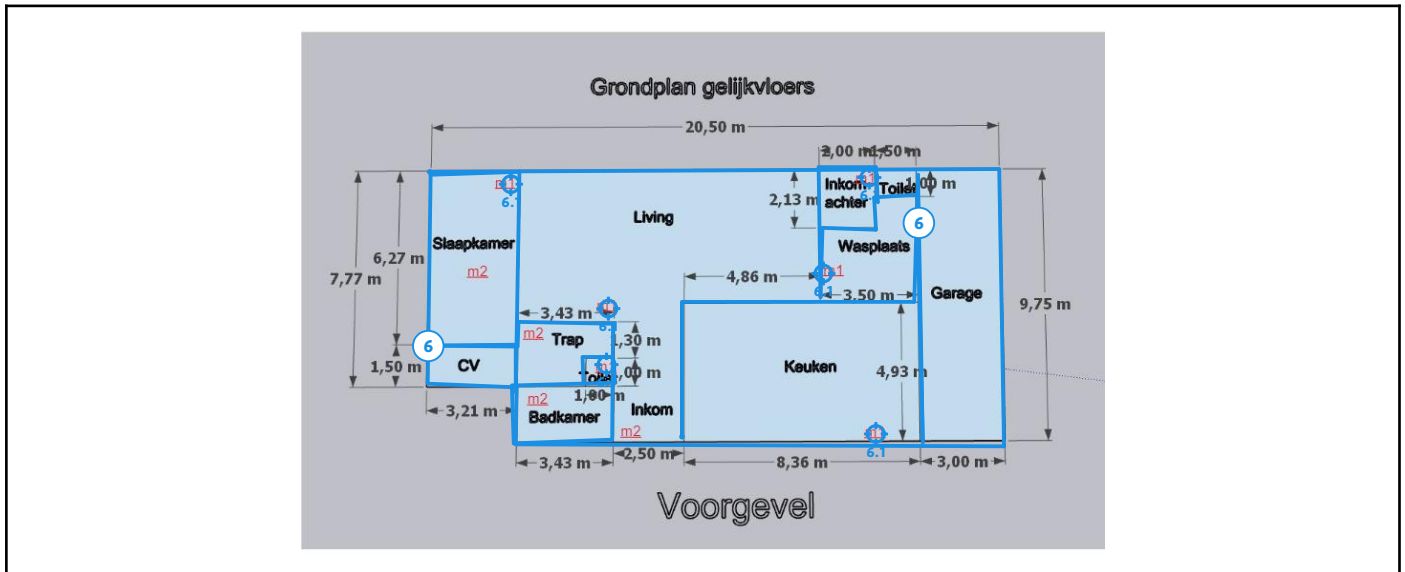
Plan 1.1: Grondplan gelijkvloers

Beschrijving	Type	Actie
6. Pleisterwerk muren	Geen asbest	-
6.1 Code: M1	Mengmonster	-

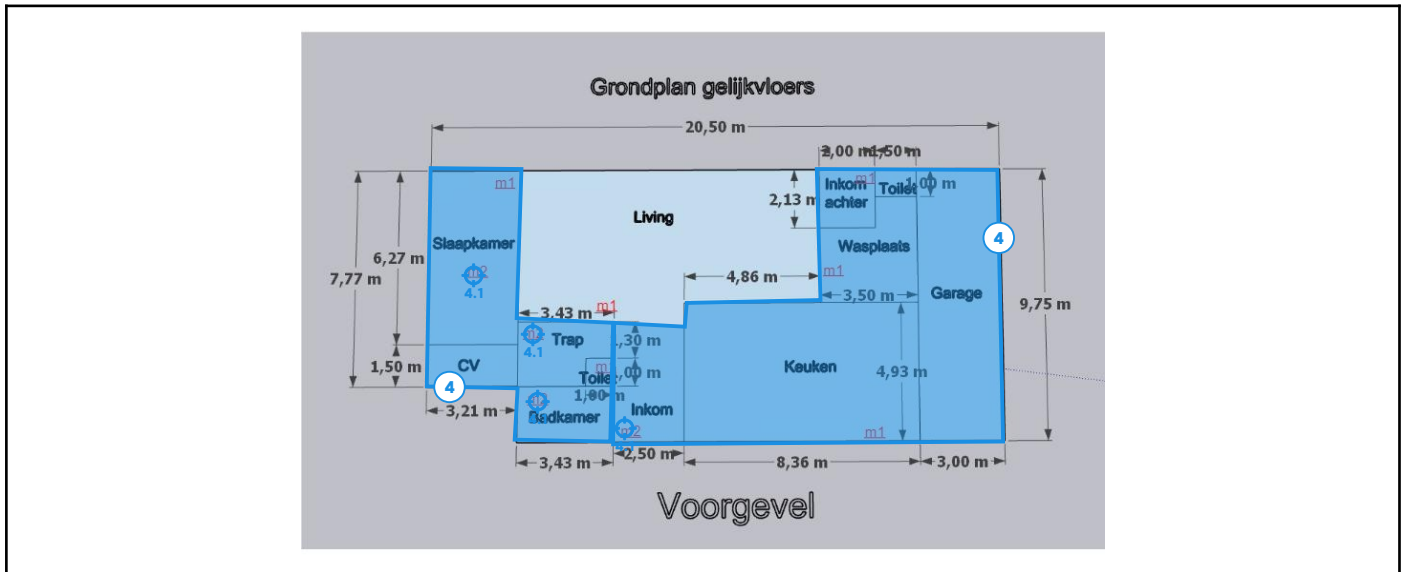
Plan 1.2: Grondplan gelijkvloers

Beschrijving	Type	Actie
4. Pleisterwerk plafond	Geen asbest	-
4.1 Code: M2	Mengmonster	-

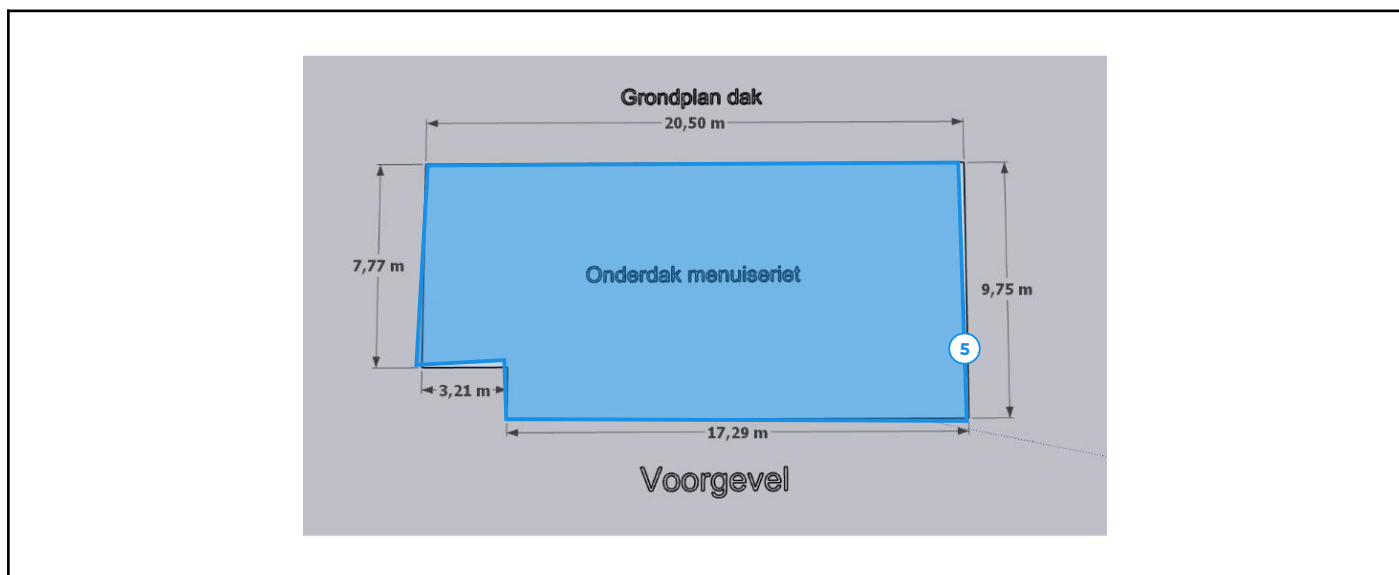
Plan 1.4: Grondplan dak

Beschrijving	Type	Actie
5. Onderdak menuiserie woning	Geen asbest	-
