Asbestinventarisatetest

Izegemstraat 115, 8770 Ingelmunster

Attestnummer : 20240213-000267.000

Uitgegeven op : 13.02.2024

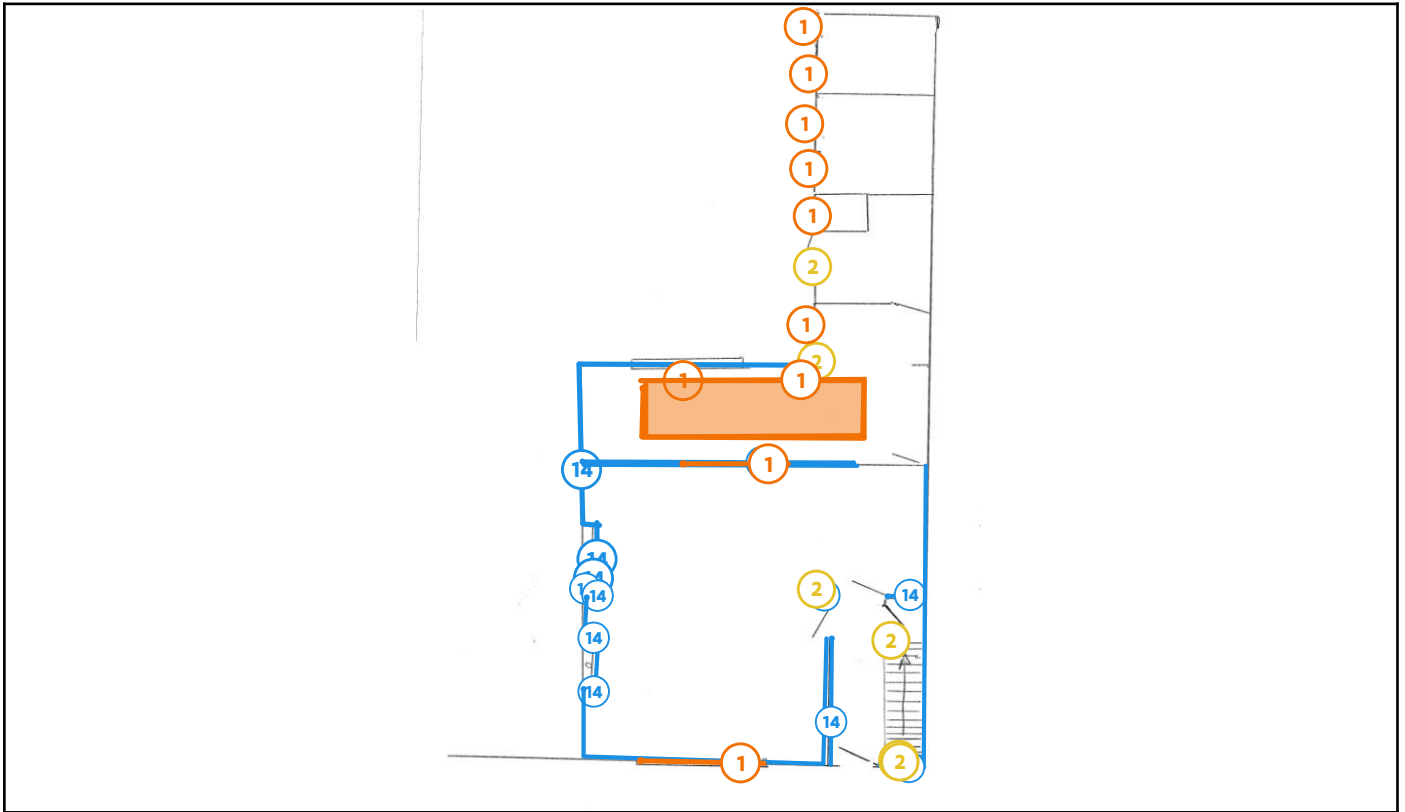
Plan 1.1: gelijkvloers

Beschrijving	Type	Actie
1. mastiek rond ramen en deuren	Asbestmateriaal	Verwijderen
2. bakeliet	Asbestmateriaal	Zorgvuldig beheren
14. muren : fijne gips/kalklaag	Geen asbest	-

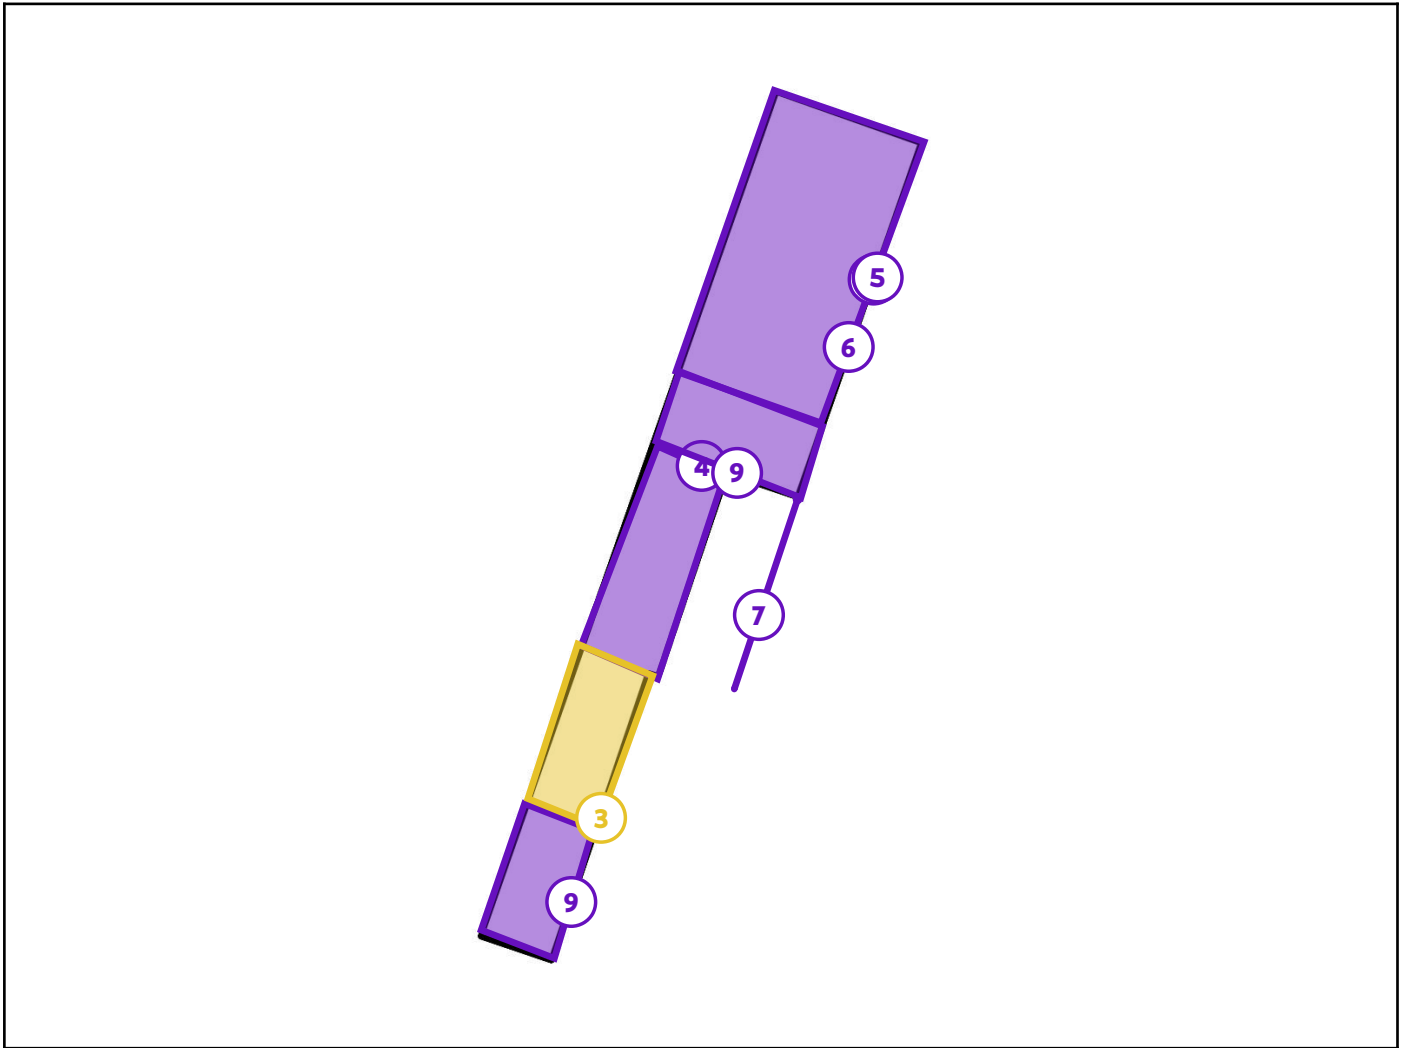
Plan 1.5: overzicht van de daken

Beschrijving	Type	Actie
3. roofing op deel van het achtergebouw	Asbestmateriaal	Zorgvuldig beheren
4. dak boven achterkeuken, badkamer en toilet	Beperking	-
5. rookgaskanaal	Advies	-
6. geen onderdak - blote dakpannen	Advies	-
7. dekstenen	Advies	-
9. golfplaten in metaal of plastic	Advies	-

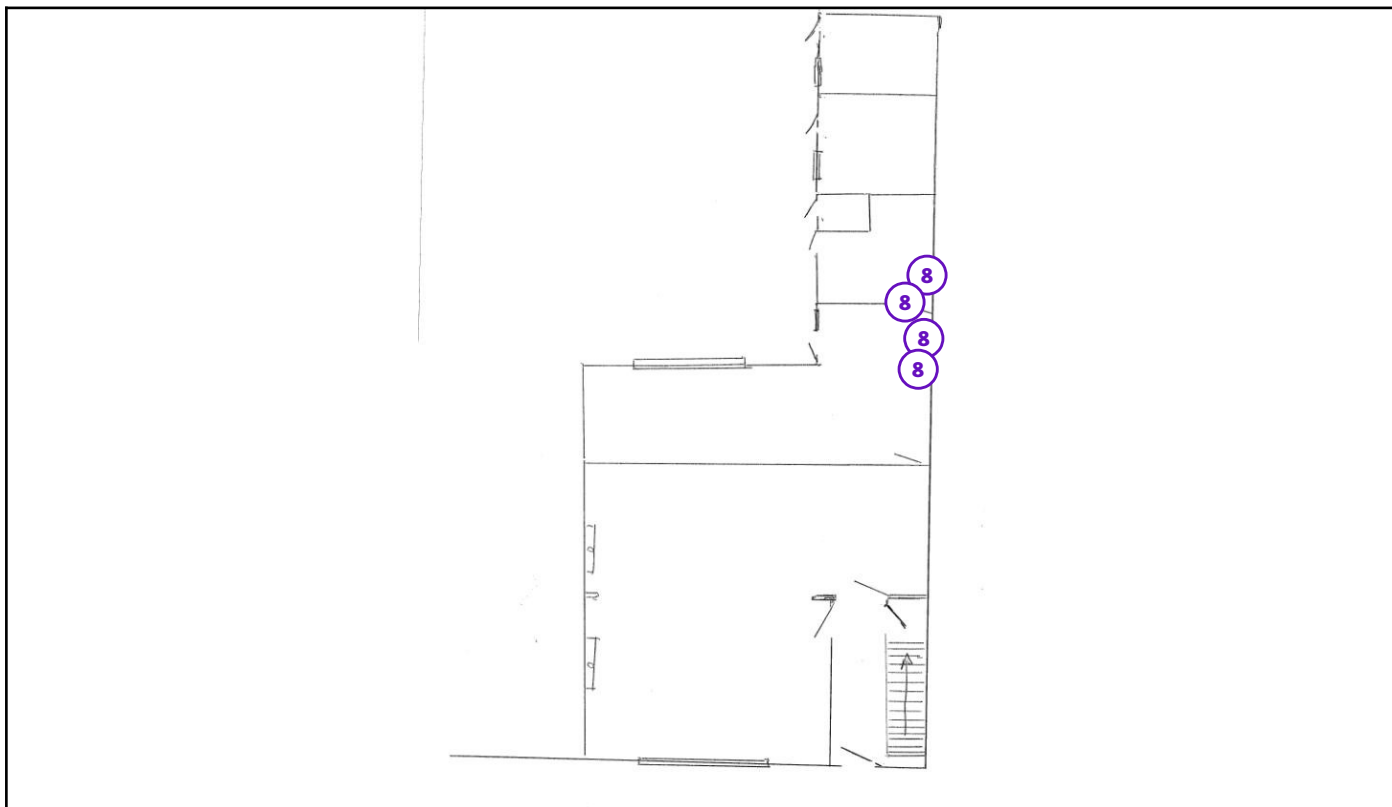
Plan 1.7: gelijkvloers

Beschrijving	Type	Actie
8. oude elektrische toestellen, boilers, damkap	Advies	-
